# Nedre Beiarveien 217

## Nedlagt småbruk i vakre omgivelser - Fiskerett i Beiarelva og elgvald

Befaringsdato: 03.07.2024

Rapportdato: 21.08.2024

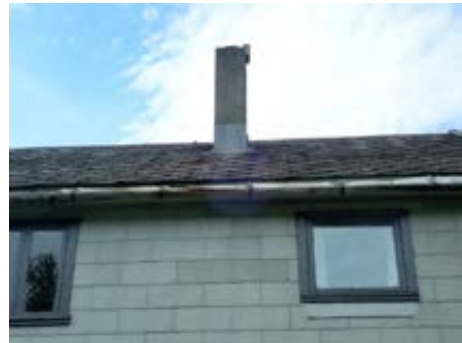
Her må det monteres plattform

Fastmontert stigeledd og plattform må etableres.

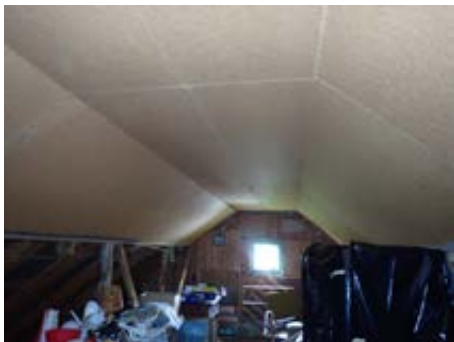
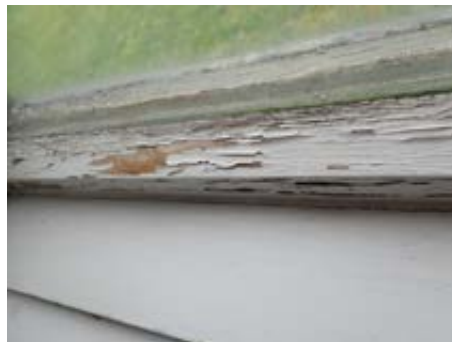
Vinduer fra forskjellig etableringsår. Vinduene fremstår som slitt, sprekker i glass og med råteskader.

Råteskadet vindu

- Vinduer med råteskader må erstattes med nye.
- Andre tiltak:
- Vinduer må justeres.

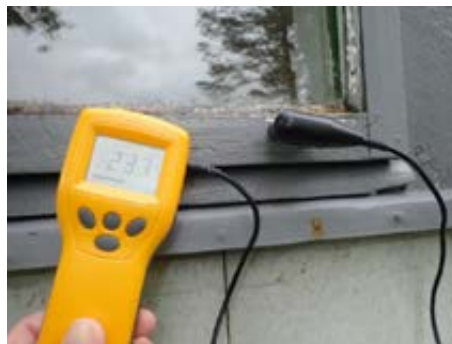
24% fuktighet i glassramme

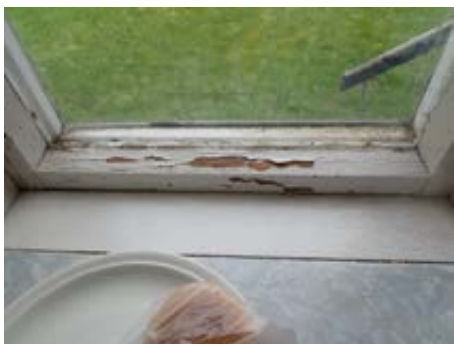
Råteskadet vindu

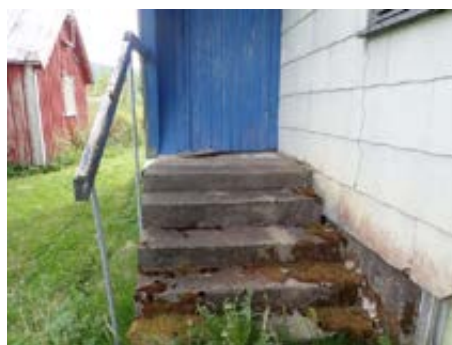
Betongtrapp foran bi-inngangsdør.

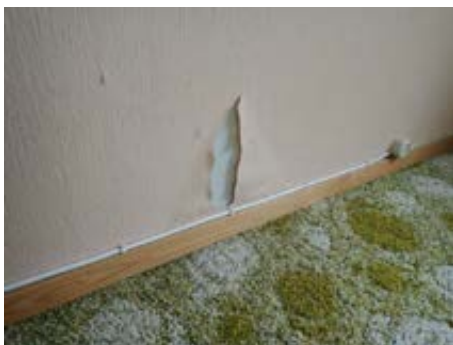
Vegger med tapetskader og slitte overflater. Mangler tapet under vindu på ett soverom

tapetskade

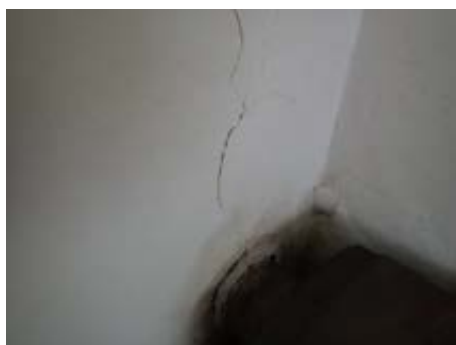
Sprekk i pipa

Selve ildstedet er ikke inspisert og kontrollert. Det anbefales at Brann- og feiervesenet foretar en kontroll for endelig avklaring på ildsteder, brannvegger og piper.

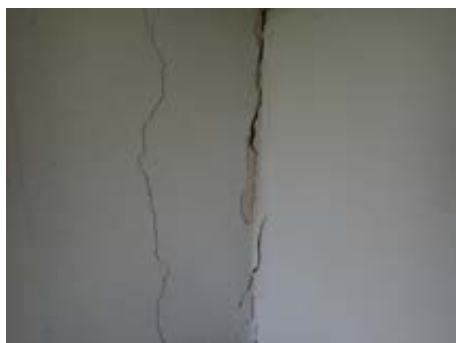
Sprekker i pipen.

Sprekker i pipen

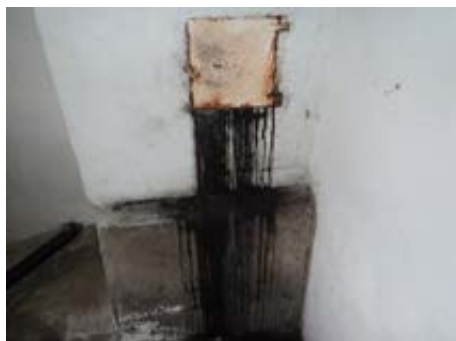
Sotavrenning fra feieluken

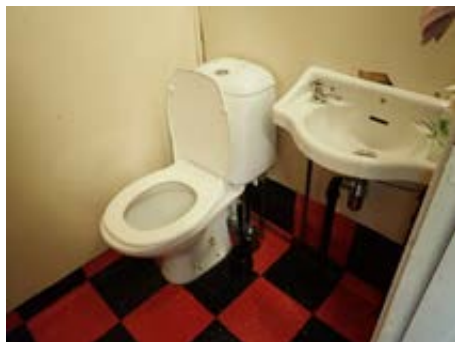
Wc-rom

Fuktskadet tak etter lekkasje fra bad i 2.etg. Fuktskader på vegg bak servant, Wc er noe løs.

- Mekanisk avtrekk bør etableres på toalettrom.
  - Lokal utbedring må utføres.
  - Andre tiltak:
  - Gjennomføre ytterligere undersøkelser og foreta utbedring av skade.
  - Skader i rommet må utbedres.
  - Det bør etableres tilfredsstillende tilluft til toalettrom, f.eks. luftespalte ved dør e.l.
- Wc-rommet må utbedre skadene.

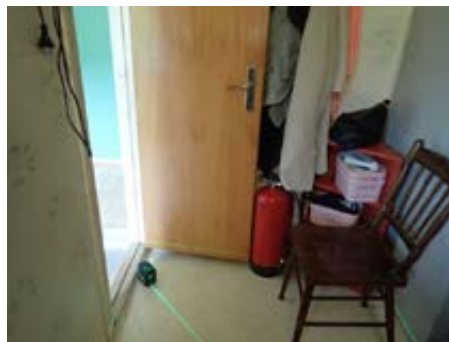
Pulverapparat

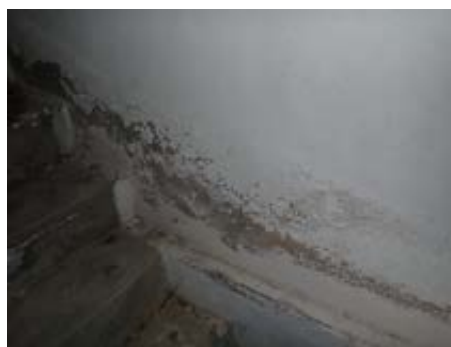
Grunnmur og fundamenter: Synlige fukt og saltutslag i murveggene.

fukt og saltutslag

Ny drenering etableres.

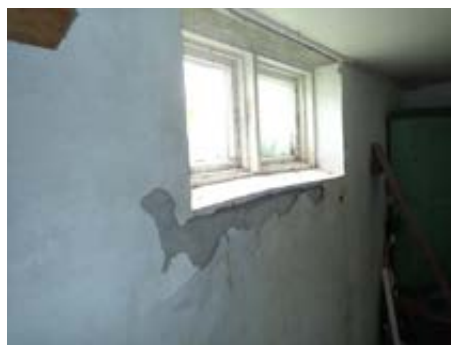
Puss og malingsavskalling.
