# Hellig Olavs gate 66A

SKARBØVIKA

Befaringsdato: 07.05.2026

# Tilstandsrapport

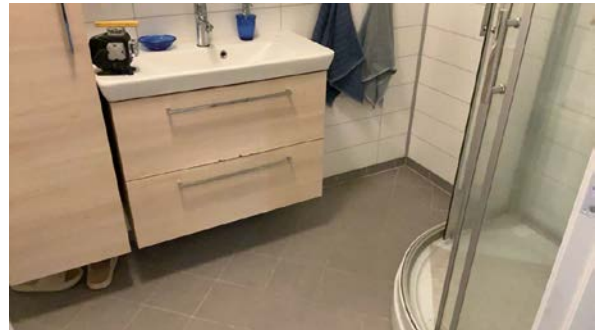
Oversikt bad

- Det er påvist avvik i fallforhold til sluk i forhold til krav i forskrift på byggetidspunktet.

- Til tross for avviket i fall/høydeforskjell til sluk, vil gulvet fortsatt kunne lede vann mot sluket, men med redusert effektivitet. Dette kan potensielt øke risikoen for vannansamling i enkelte områder av badet.

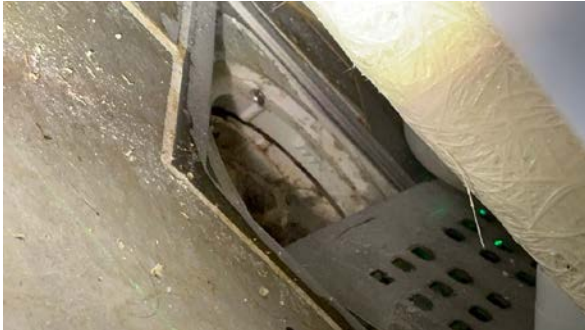
Plastsluk på bad

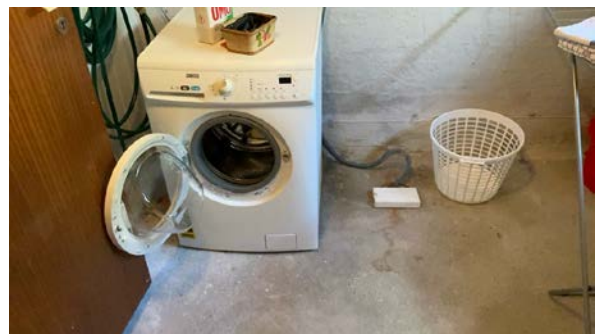
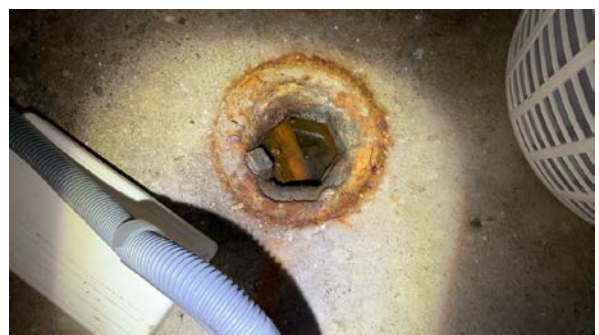
- Manglende oppgradering av våtrommet medfører høy risiko for at konstruksjonene ikke vil tåle vanlig bruk av vann eller lekkasjer. Dette kan føre til fuktskader på tilstøtende konstruksjoner.

Oversikt vaskerom

Støpejerns sluk vaskerom

I kostnadsestimatet er det lagt til grunn etablering av tettesjikt i forhold til bruk som vaskerom det vi si på gulv og kant i overgang gulv/vegg samt ny sluk.

**Kostnadsestimat: 100 000 - 200 000**

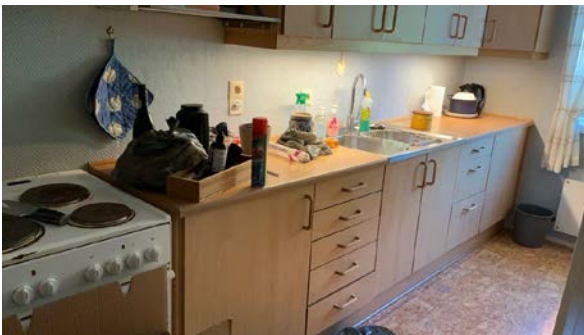
- Det er påvist skader på overflater/kjøkkeninnredning utover normal slitasjegrad.

Oversikt kjøkken

- Det må påregnes lokal utbedring/utskiftning.
