# Tilstandsrapport

Tomannsbolig

Lensmann Klevs vei 21, 2019  
SKEDSMOKORSET

Rapportdato: 07.09.2026

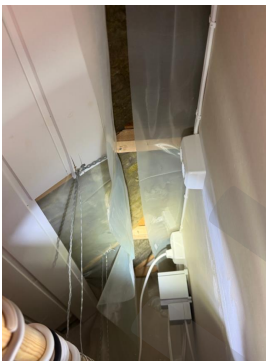
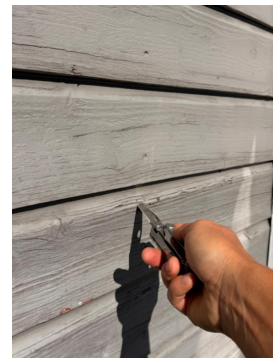
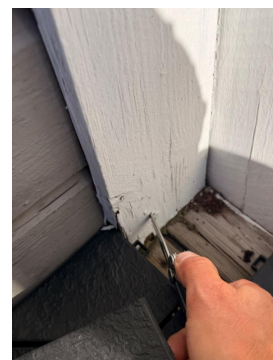
## Yttervegger/Veggkonstruksjon

Det er registrert råteskader i trekledningen, samt sprekker og flassende overflatebehandling. Råteskadene er observert i trekledningen på ytterveggene. Kledningen har stedvis utilstrekkelig avstand til terreng. Det er ikke registrert tilfredsstillende lufting bak kledningen, og gnagesikringen mot mus og andre smågnagere er mangelfull. Forholdene avviker fra referansenivået og medfører redusert funksjon samt omfattende behov for vedlikehold og utbedring.

Manglende tiltak medfører økt risiko for videre råteutvikling, fuktskader og inntrenging av skadedyr i veggkonstruksjonen. Forholdet er av en slik karakter at omfattende vedlikeholds- og utbedringsarbeider må påregnes.

- Råteskadet trevirke må skiftes ut, og sprekker samt skadet overflatebehandling må utbedres for å begrense videre nedbrytning. Det bør etableres tilstrekkelig avstand mellom trekledning og terreng, tilfredsstillende lufting bak kledningen og egnet gnagesikring. Ytterligere undersøkelser av veggkonstruksjonen anbefales for å avklare oppbygging og omfanget av eventuelle skjulte skader.

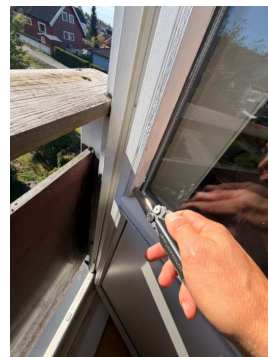
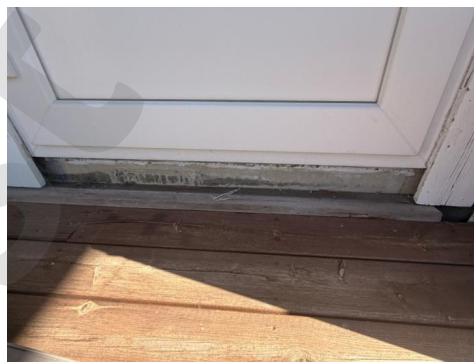
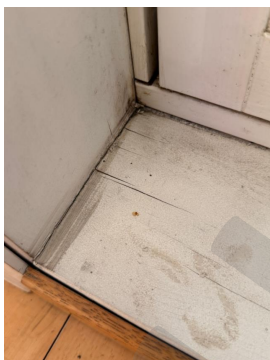
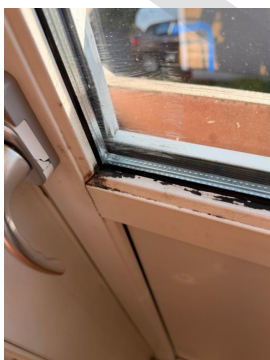
## ! TG 3 Balkonger, verandaer, takterrasser og altaner

Konstruksjonene bærer preg av elde og høy slitasje, med sprekker i trevirke, flassende maling og råteskader i både rekkverk og bærende konstruksjoner. Rekkverket på balkong eller terrasse er for lavt i forhold til dagens krav.

Terrassen bærer preg av elde og høy slitasjegrad, med sprekker i trevirket, flassende maling og råteskader i både rekkverk, terrassebord og bærende konstruksjoner.

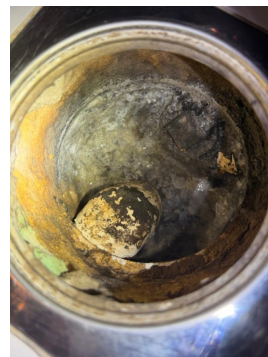
Det er i tillegg registrert manglende tetting mellom toppmembranen fra 2022 og det opprinnelige sluket. Toppmembranen kan derfor ikke regnes som et nytt, funksjonelt vanntett sjikt. Samlet foreligger det store og alvorlige avvik med vesentlig risiko for funksjonssvikt og fuktskader. Utbedring krever totalrenovering av våtrommet.

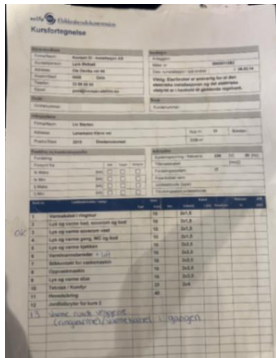
## Branntekniske forhold

- Behov for kontroll av det elektriske anlegget indikerer usikkerhet rundt tilstand og sikkerhet. Eventuelle feil eller mangler kan medføre økt risiko for brann, elektrisk støt og skade på utstyr. Det elektriske anlegget må kontrolleres av kvalifisert elektroinstallatør. Eventuelle avvik bør utbedres for å sikre en trygg og forskriftsmessig installasjon.
- Det bør fremskaffes samsvarserklæringer og dokumentasjon for alle endringer og tilleggsarbeider utført på det elektriske anlegget etter 01.01.1999. Manglende dokumentasjon medfører usikkerhet om arbeidene er utført i henhold til gjeldende forskrifter, noe som øker risikoen for skjulte feil og fremtidige skader.

Løse og mangelfullt festede kabler, samt utilstrekkelig mekanisk beskyttelse ved gjennomføringer og åpne ledninger, bør utbedres av registrert elektroinstallatør. Dersom dette ikke utbedres, er det økt fare for elektrisk støt, kortslutning og brann.
