# Tilstandsrapport

Enebolig

Retirovegen 19 , 6019 ÅLESUND

Rapportdato: 22.09.2026

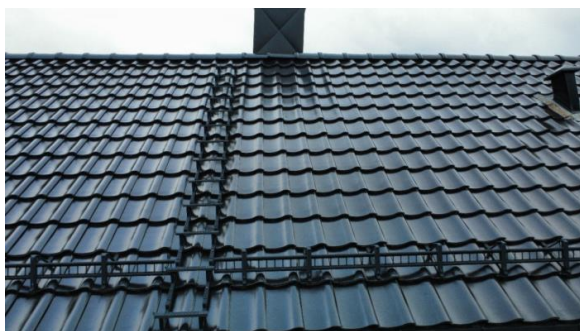
Taktekkingen er omlagt på et ukjent tidspunkt og består av takstein av ukjent produsent og type.

Taket er inspisert fra bakkenivå og ved bruk av drone. Det ble ikke registrert synlige skader, forskyvninger eller andre forhold som tilsier svekket funksjon eller tilstand på befaringsdagen.

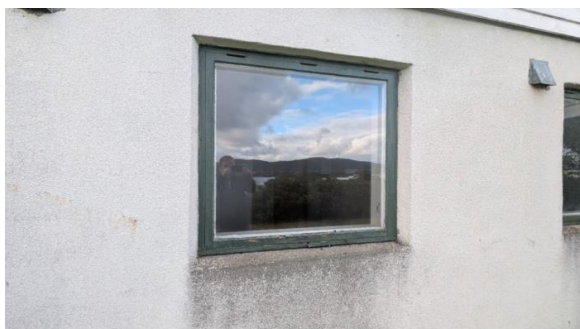
- Det registreres betydelig alders- og værslitasje på enkelte vinduer. Det er også registrert mangelfulle utvendige beslags- og innsettsingsdetaljer. De eldste vinduene vurderes å ha begrenset gjenværende levetid.

- Utskifting av de eldste vinduene må påregnes. Øvrige vinduer vedlikeholdes og skiftes etter behov. Mangelfulle beslag og utvendige detaljer bør utbedres for å sikre tilfredsstillende tetting mot nedbør.

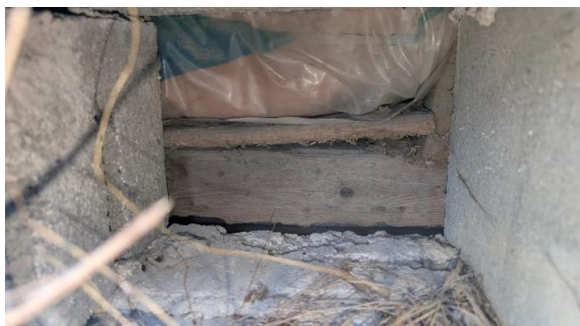
Fra luke i grunnmuren.

Bjelkelaget i underetasje mot grunn er en fuktutsatt risikokonstruksjon, og kun en svært begrenset del har vært mulig å inspisere. Tilstanden på skjulte deler av konstruksjonen er derfor ukjent.

- Skjevheter og søkk må ses i sammenheng med boligens alder og konstruksjon, men årsaken er ikke nærmere avklart. Ved oppussing eller åpning av gulvene anbefales det å undersøke bjelkelag, bjelkeender og øvrige skjulte konstruksjoner nærmere. Det må påregnes lokale opprettings- og utbedringsarbeider dersom plane gulvflater ønskes. Eventuelle svekkelser som avdekkes ved åpning må utbedres.

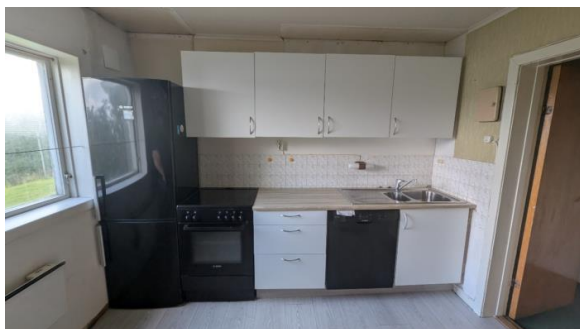
Kjøkkeninnredningen har mindre merker og hakk, men disse er vurdert til å falle inn under normal slitasje, og utløser ikke annen tilstandsgrad.

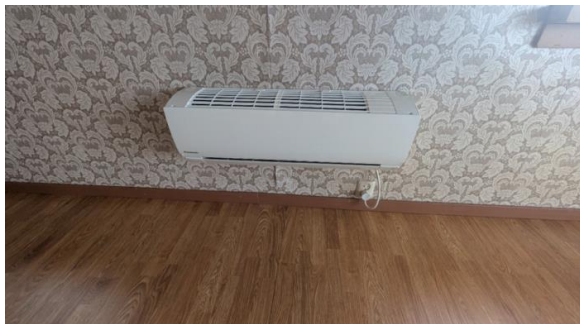
Varmepumpen omfattes ikke av tilstandsvurderingen og det er derfor ikke satt tilstandsgrad på denne installasjonen. Den ble ved befaring registrert i drift og virker å fungere hensiktsmessig.
