Høgenakken 14

ÅLESUND | LERSTAD

Høgenakken 14, 6014 ÅLESUND

Tilstandsrapport

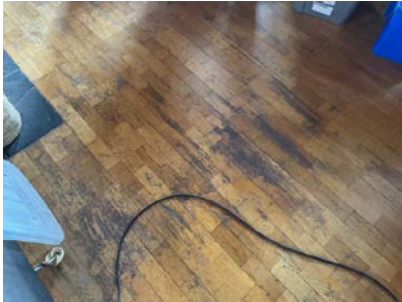
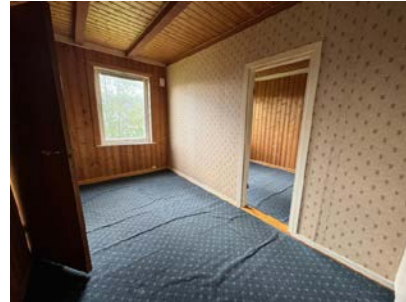
TG 3 Overflater - vegger og himlinger

Vurdering av avvik:

- Overflatene bør utbedres eller fornyes for å sikre tilfredsstillende funksjon og estetikk. Skader og slitasje utover normal bruk kan medføre økt risiko for ytterligere forringelse, redusert levetid og eventuelle følgeskader på underliggende konstruksjoner.

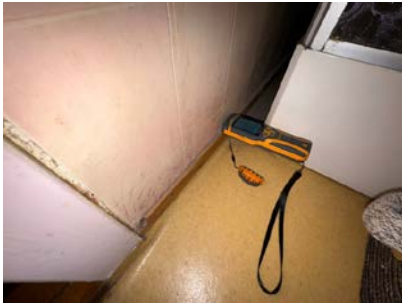
1. ETASJE > BAD/VASKEROM

TG 3 Generell

Konsekvensen av manglende dokumentasjon og eldre utførelse er økt risiko for skjulte feil, fuktskader og lekkasjer, da rommet ikke nødvendigvis tåler dagens bruk og belastning.

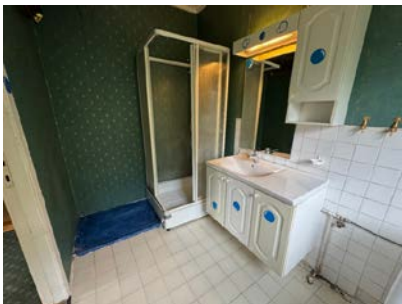
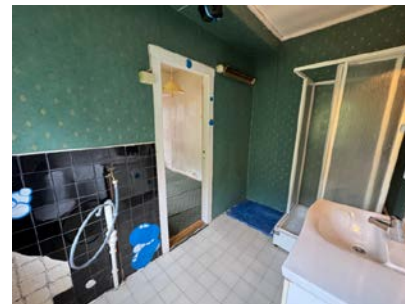
1. ETASJE > BAD/VASKEROM

Fuktmåling ved hulltaking er foretatt i gang, uten å påvise unormale forhold. Måleresultat: 10 vektprosent som tilsvarer tørt treverk.
