# Hatlevika 120

ÅLESUND | HATLANE

**Innholdsrikt rekkehus med 3 soverom og nydelig utsikt mot Sunnmørsalpene | Carport i fellesanlegg**

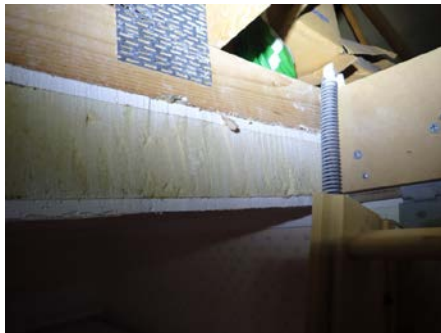
Avvik: Det er en løsnet gipsplate i vegg mot mot nabo vest - ser inn i konstruksjonen. Dette er brannskille mot nabo - det er usikkerhet i forhold til løsning brannskille mot nabo. Gipsplate er delvis ført til undertaket. Det er ikke registrert at det er lagt gips mellom sperrer de to sperrerom ved skillevegg. Det er ikke kjent om det på denne boligen er foretatt utvendige tiltak ved brannskille, da dette er skjult.

Åpning i plateskjøt brannvegg mot nabo

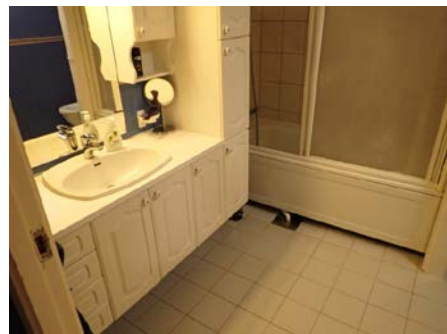
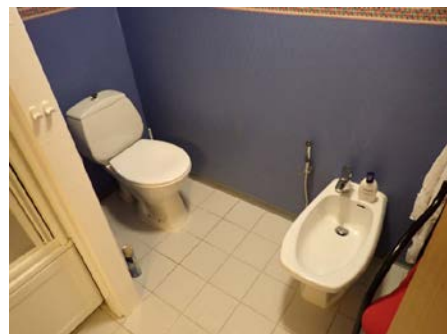
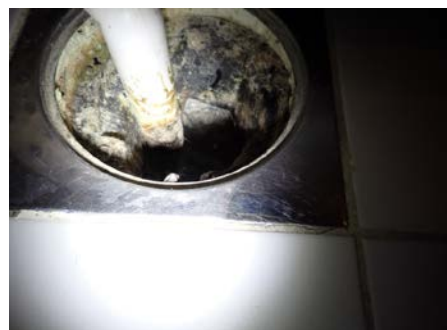
Avvik: Våtrommet må oppgraderes for å tåle normal bruk etter dagens krav. En må forvente generell oppgradering av våtrommets tettesjikt/membran for at våtrommet skal tåle en normal bruk etter dagens krav (tett våtsone). En samlet TG 3 for rommet er satt med bakgrunn i alder og manglende tetthet i våtsonen på rommet.

- Våtrommet må totalrenoveres. Alle forhold med tettesjikt, våtsone,  
sluk m.m. må dokumenteres.
- Manglende oppgradering av våtrommet medfører høy risiko for at  
konstruksjonene ikke vil tåle vanlig bruk av vann eller lekkasjer. Dette  
kan føre til fuktskader på tilstøtende konstruksjoner.

Våtrommet bør totalrenoveres, inkludert oppgradering av  
tettesjikt/membran, for å sikre at rommet tåler normal bruk etter  
dagens krav til våtsone.

Konsekvensen av manglende oppgradering er økt risiko for lekkasjer og  
fuktskader i tilstøtende konstruksjoner, da eksisterende løsninger ikke  
tilfredsstiller dagens krav til tetthet.

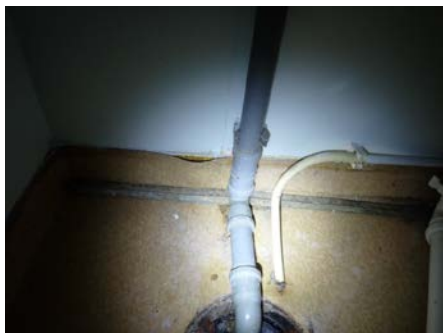
- Våtrommet må totalrenoveres. Alle forhold med tettesjikt, våtsone, sluk m.m. må dokumenteres.
- Manglende oppgradering av våtrommet medfører høy risiko for at konstruksjonene ikke vil tåle vanlig bruk av vann eller lekkasjer. Dette kan føre til fuktskader på tilstøtende konstruksjoner.

I kostnadsestimatet kr 20.000 - 100.000 er det tatt med nytt våtromsbelegg og overflatebehandling av vegger med fuktsikker overflate i våtsoner. En totalrenovering av vaskerommet kan ofte ha en kostnad over kr. 200.000 avhengig av materialvalg og hvilke tiltak man velger å gjøre.

**Kostnadsestimat: 20 000 - 100 000**
