# Tilstandsrapport

Fritidsbolig

Resvegen 92B , 6200 STRANDA

# gnr. 45, bnr. 87, snr. 2

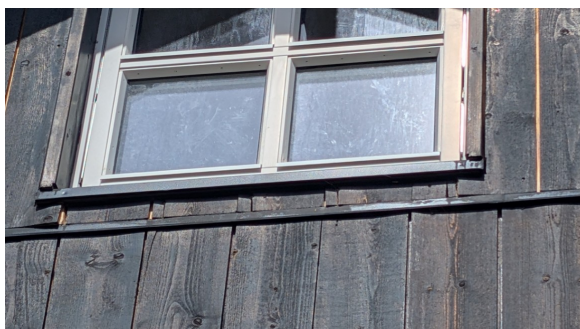
Det er registrert og sprekkdannelser i kledningsbord under vinduet på hemsen.  
Enkelte sprekker mellom bordene fremstår uten overflatebehandling/beis.

Forholdet vurderes ikke som kritisk på befaringstidspunktet, men kan over tid gi økt fuktbelastning og slitasje på treverket.

Ved fremtidig vedlikehold anbefales det å skifte ut skadde kledningsbord og påføre ny overflatebehandling/beis på utsatte områder.

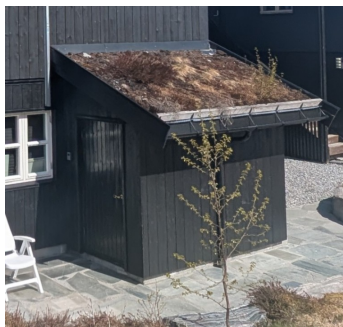
Utebod plassert på bakkenivå med yttervegger av treverk kledd med stående bordkledning. Boden har pulttak tekket med torv.  
Innvendig er boden kledd med trepanel og benyttes til oppbevaring.
