# Seterhøyveien 27B

**Familiedrøm på Bekkelagshøgda! Innholdsrik enebolig m/hybel. Stor terrasse og solrik hage. Garasje. Ettertraktet område.**

Befaringsdato: 27.10.2025

Rapportdato: 14.11.2025

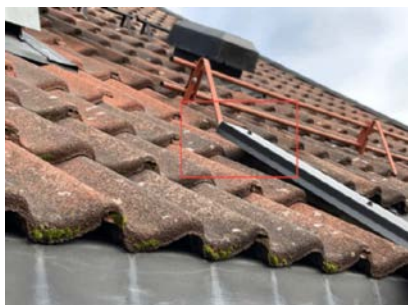
Vurdering av avvik: Mer enn halvparten av forventet brukstid er passert på renner/nedløp/beslag. Takrenner har punktvis lekkasjer

Takrenner, nedløp og beslag bør kontrolleres og utbedres der det er lekkasjer, for å hindre vannskader på fasade og grunnmur. Videre forringelse kan føre til økte vedlikeholdskostnader og risiko for fuktskader på bygningen.

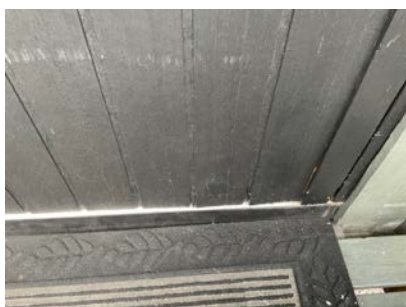
Vurdering av avvik: Det er krav til rekkverk ved høydeforskjell på 50 cm eller mer fra dekke til terreng eller underliggende plan. Rekkverk skal ha høyde og utforming som sikrer mot fall og sammenstøt, samt utformes slik at klatring forhindres. Høyden på rekkverket skal være minimum 1,0 m. I dette tilfellet er rekkverket målt til 98,5 m og tilfredsstillende ikke minimumskravet til høyde på rekkverk etter dagens krav. Både dekke og rekkverk bærer preg av alder og slitasje. Det er påvist at dekke og rekkverket har en del sprekker med lokale råteskader i konstruksjonsvirke på begge terrassekonstruksjonene. Ved belastning av rekkverk påvises svakheter i innfesting mot bjelkelaget, rekkverket gir etter. Løsningen hvor bjelkelaget er festet med bjelkesko inn mot kledning er ikke en fagmessig god løsning og kan i verste fall utgjøre en risiko dersom bakenforliggende konstruksjon ikke er prosjektert for å tåle belastningen. Det plastbelagte taket under bjelkelaget er gammelt og skadet

Konsekvens/tiltak: Rekkverkets høyde bør økes til minimum 1,0 m for å oppfylle dagens krav og redusere risiko for fallulykker, men ikke et krav på oppføringstidspunktet. Dekke og rekkverk bør utbedres eller skiftes ut grunnet sprekker og lokale råteskader, for å hindre videre forringelse. Innfestingen av rekkverket mot bjelkelaget bør undersøkes nærmere og eventuelt forsterkes for å sikre tilstrekkelig stabilitet og unngå at rekkverket gir etter ved belastning. Løsningen med bjelkelag festet med bjelkesko mot kledning bør vurderes av fagkyndig, da dette kan medføre risiko for konstruksjonssvikt dersom underliggende konstruksjon ikke er dimensjonert for belastningen. Det plastbelagte undertaket under bjelkelaget bør skiftes ut eller repareres for å hindre vanninntrengning og ytterligere skade på konstruksjonen. Kostnadsestimatet kan endre seg etter at hele skadeomfanget er avdekket

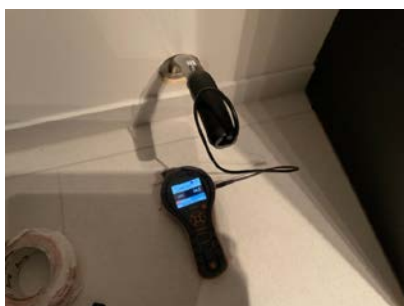
Omkledningsrom - Målt 24,3 vektprosent

Vurdering av avvik: Fra hulltaking i omkleddingsrommet ble det, i tillegg til høyt fuktinnhold i bunnsvillen, påvist bruk av dampsperre. Bruk av dampsperre anbefales ikke lenger i denne typen konstruksjon, da platen kan stenge fukt inne i konstruksjonen og dermed øke risikoen for mugg og råteskader. Dampsperrens funksjon er å hindre fuktvandring fra inneluften inn i veggkonstruksjonen, men i kjellervegg under terreng kan dette føre til at eventuell fukt ikke får mulighet til å tørke ut, noe som kan gi økt risiko for fuktskader. Til venstre for trappen ble det observert at trefiberbaserte plater er montert rett på grunnmuren, uten lufting. Når platene er lagt tett inntil grunnmuren, vil fukt fra vegg og grunnmuren kunne overføres til platene. Dette er en uheldig løsning som over tid kan føre til fuktskader.

Konsekvens/tiltak: Med bakgrunn i påviste forhold anbefales det ytterligere undersøkelser for å avdekke hele skadeomfanget. Dampsperre i kjellervegg bør fjernes for å redusere risikoen for innestengt fukt og påfølgende mugg- og råteskader. Trefiberbaserte plater som er montert direkte mot grunnmur uten lufting bør fjernes eller ombygges slik at det etableres tilstrekkelig lufting mellom plate og mur, for å hindre fuktopptak og utvikling av skader i materialene. Dersom det ikke gjennomføres tiltak, er det økt fare for fuktskader, mugg- og råteutvikling i skjulte konstruksjoner, noe som kan medføre kostbare utbedringer på sikt. Et eventuelt tiltak må sees i

sammenheng med utvendig fuktsikring av grunnmur og drenering. Det bør samtidig tas høyde for at fundamenter uten drenerende eller kapillærbrytende underlag er krevende å utbedre, og at dette kan medføre kapillært oppsug av fukt fra grunnen. Kartverket, NVE og NGI har vurdert området til risikoscore 4 på bakgrunn av utfordringer knyttet til overvann, noe som i dette tilfellet har sammenheng med de observerte avvikene. Et endelig kostnadsestimat kan først fastsettes når ytterligere undersøkelser er gjennomført, og omfanget av skadene er fullt ut kartlagt.

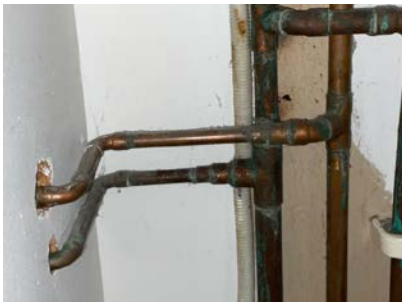
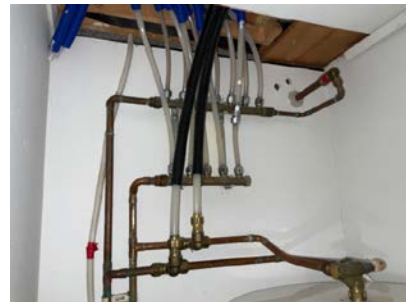
Vurdering av avvik: Mer enn halvparten av forventet brukstid er passert på de innvendige vannledningene. Det er påvist kondensering og irring på kobberørene. Fordelerstokken er montert på vegg i vaskerommet uten tettesjikt på vegg og uten tilfredsstillende tettesjikt på gulv. Dette kan medføre fukt- og vannskader i omkringliggende konstruksjoner. Det mangler tettemuffer i enden av varerør på rør-i-rør-systemet i servantskapet på kjøkkenet.

Fordelerskap for badet i kjeller, plassert på soverom.

Manglende tettesjikt på vegg og gulv ved fordelerstokken bør utbedres for å unngå fukt- og vannskader i omkringliggende konstruksjoner.
