# Olsviklia 17

ÅLESUND

# Tilstandsrapport

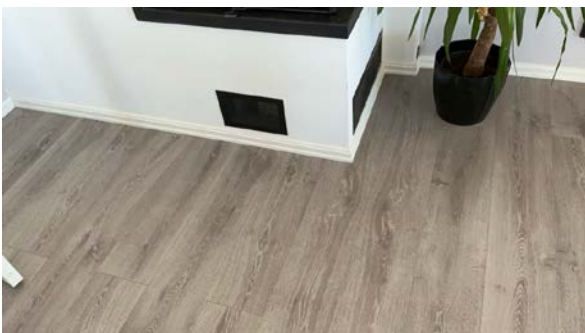
Avvik: Ildfast plate mangler på gulvet under/foran ildstedet.

- Det må monteres ildfast plate under/foran ildsted.

Kostnadsestimat: Under 20 000

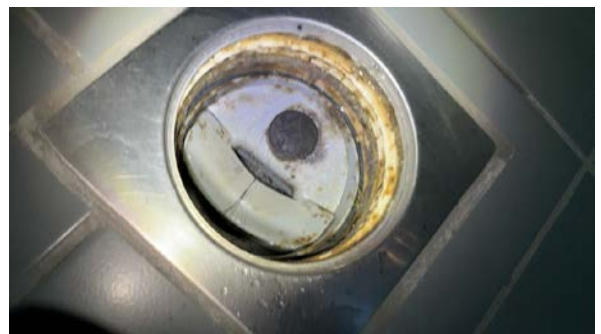
Sluk bad hovedetasje

Avvik: Det er påvist at høydeforskjell fra topp slukrist til gulv/synlig topp membran ved dørterskel er mindre enn 25 mm.

Det er påvist avvik i fallforhold til sluk i forhold til krav i forskrift på byggetidspunktet.

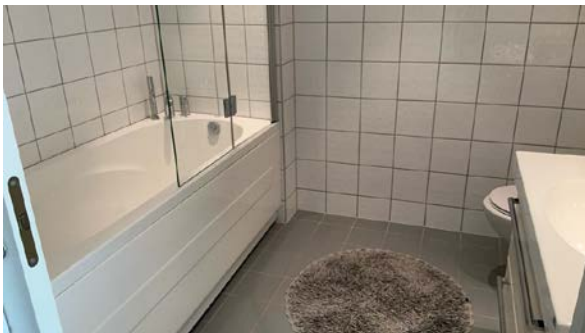
Oversikt bad underetasje nord

Bad i underetasje øst er fra byggeår, ingen dokumentasjon. Badet har flislagt gulv med gulvvarme, flislagte vegger og malt innvendig tak med innfelt spotbelysning. Badet har vegghengt toalett, badekar og innredning med servant.

- Lekkasjer til tilstøtende rom
- Skader på dørkarm og terskel
- Fuktskader i gulv og vegger utenfor badet

**Kostnadsestimat: 20 000 - 100 000**

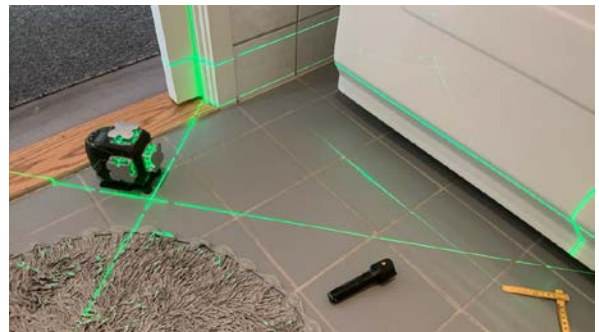
### ! TG 2 Sluk, membran og tettesjikt

- Det er viktig å merke seg at levetiden til en membran varierer basert på kvalitet, installasjon og bruk. Eldre membraner kan bli sprø og sprekke opp, noe som fører til at de mister sin vanntettende funksjon. Dette kan resultere i vannlekkasjer gjennom vegger og gulv og fuktskader.
- Tilgang til sluk må bedres både for inspeksjon og rengjøring.
- Når sluket har begrenset tilgang, er det vanskelig å rengjøre sluket og å inspisere den for å oppdage skader i membranen/fuger rundt sluket, som er avgjørende for å forhindre lekkasjer.
- Overvåk tilstanden jevnlig. For å få tilstandsgrad 0 eller 1 må tettesjiktet skiftes ut, men tidspunktet for når dette er nødvendig er vanskelig å si noe om.

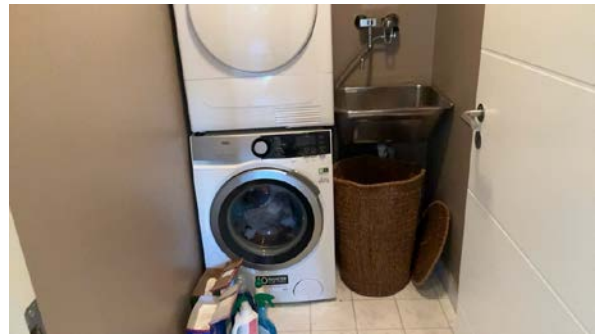
Oversikt vaskerom

Vaskerom i underetasje er fra byggeår, ingen dokumentasjon. Rommet har flislagt gulv, malte plater og malt mur på vegger. Himlingsplater i innvendige tak. Rommet har skyllekar og opplegg for vaskemaskin.

**Kostnadsestimat: 20 000 - 100 000**

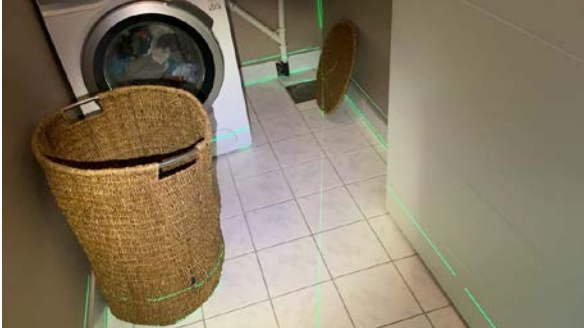
### TG 2 Sluk, membran og tettesjikt

- Det er viktig å merke seg at levetiden til en membran varierer basert på kvalitet, installasjon og bruk. Eldre membraner kan bli sprø og sprekke opp, noe som fører til at de mister sin vanntettende funksjon. Dette kan resultere i vannlekkasjer gjennom vegger og gulv og fuktskader.
- Overvåk tilstanden jevnlig. For å få tilstandsgrad 0 eller 1 må tettesjiktet skiftes ut, men tidspunktet for når dette er nødvendig er vanskelig å si noe om.

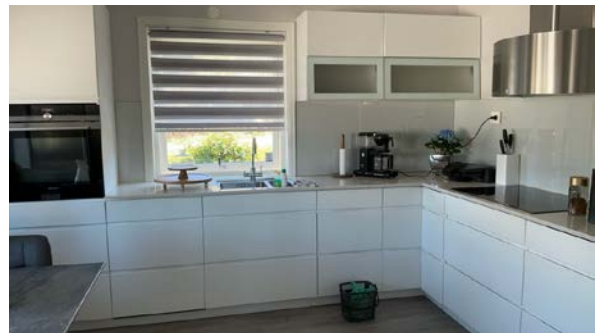
oversikt kjøkken

Kjøkkenet i hovedetasje har innredning med hvite glatte fronter fra ca 2019. Benkeplaten er av stein, glassplate på vegg over kjøkkenbenk. Det er kjøleskap, fryseskap samt integrert oppvaskmaskin, stor induksjonstopp, kombiovn og stekeovn.
