# Eidevegen 87

**Eide- Oppgradert og velholdt enebolig over 3 plan- garasje og stor hage!**

Befaringsdato: 08.09.2025

# Tilstandsrapport

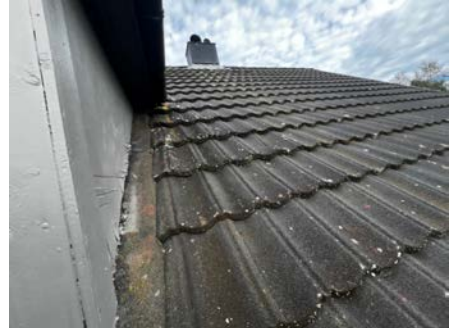
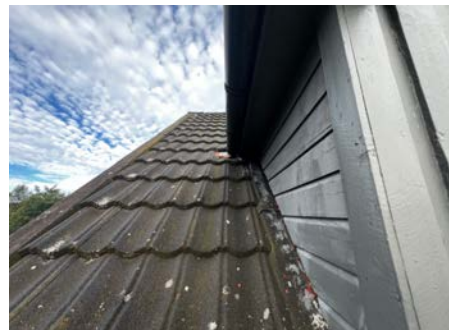
Avvik: Mer enn halvparten av forventet brukstid er passert på taktekingen. Mer enn halvparten av forventet brukstid er passert på undertak. Takplater har oppnådd over halvparten av forventet tekniske levetid i ut i fra levetidstabeller. Under normale forhold holder et Decra-tak i minst 50 år. Levetid for stålplate tak generelt er satt til 30-50 år. Takteking og undertak har dermed passert over halvparten av forventet brukstid. Symptomer på slitasje og elde er registrert, selv om det ikke ble observert tegn på lekkasjer eller skader. TG2 er valgt for å belyse at bygningsdelen har en alder og tilstand som tyder på behov for tiltak i fremtiden. Restlevetiden er usikker.

Oversiktsbilde fra luftveranda i loftet.

- Når taktekking og undertak begynner å bli gamle, øker risikoen for lekkasjer, noe som kan føre til omfattende og kostbare reparasjoner av underliggende konstruksjoner dersom en ikke foretar tiltak på konstruksjonene før dette oppstår.

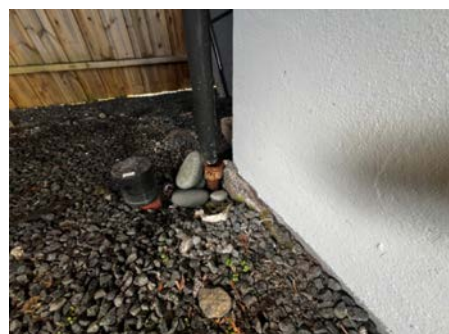
Avvik: Det er ikke tilfredsstillende bortledning av vann fra taknedløp ved grunnmur.

Ikke sammenkoblet.

- Det bør lages system for bortledning av vann fra taknedløp ved grunnmur.

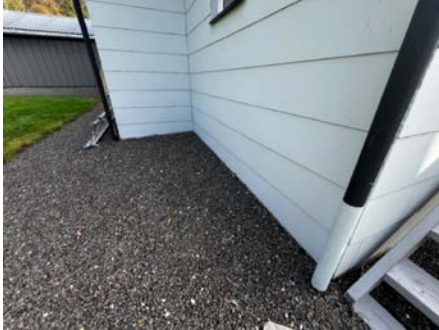
Utslipp rett i terrenget like ved grunnmur.

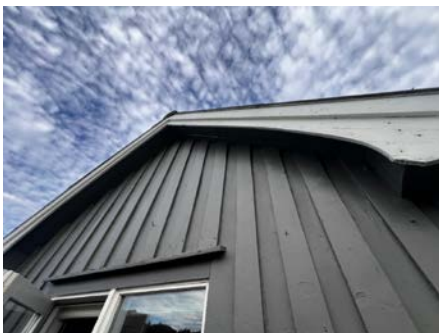
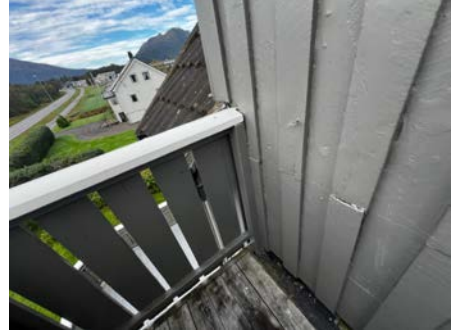
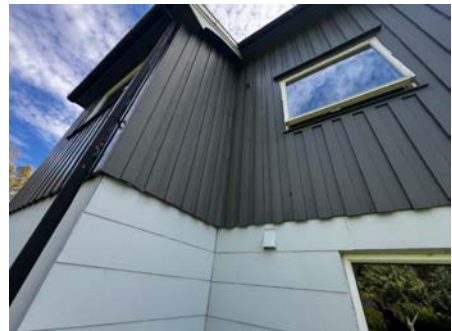
Avvik: Det er påvist spredte fuktskader i bordkledningen fra byggeår/eldre årgang.

Værslitt og oppsprukket bordkledning.

Fuktskader i bordkledningen kan fortsette å utvikle seg både i tilleggende bordkledning og til bakenforliggende veggkonstruksjon, dersom en ikke foretar tiltak. Det anbefales og skifte ut bordkledning fra byggeår/eldre årgang ved eierskifte.

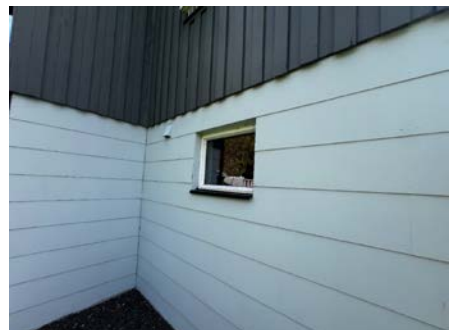
Disse hvite platene på veggene inneholder asbest.

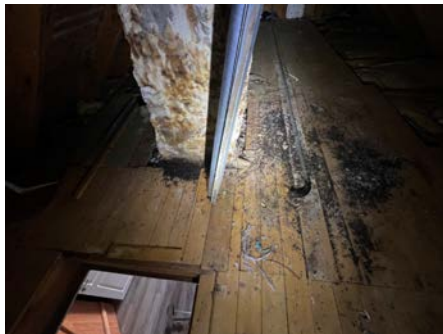
Avvik: Det er begrenset/dårlig ventilering av takkonstruksjonen. Det er registrert symptom på aktivitet fra skadedyr.

Mye ekskrementer fra mus rundt skorstein i kaldloftet.

Ytterligere undersøkelser må foretas for å få kartlagt utbedring av lufting, og skadedyr. Dårlig/reduisert lufting kan forårsake kondens med påfølgende fuktskader.

Fjerne ekskrementer fra mus samt forhindre at mus kan komme inn i boligen anbefales.

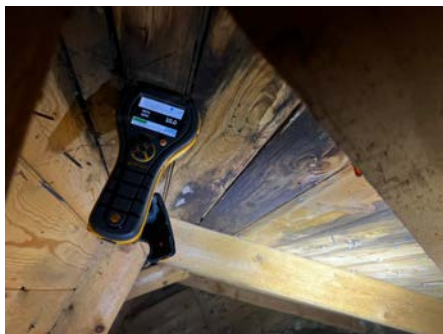
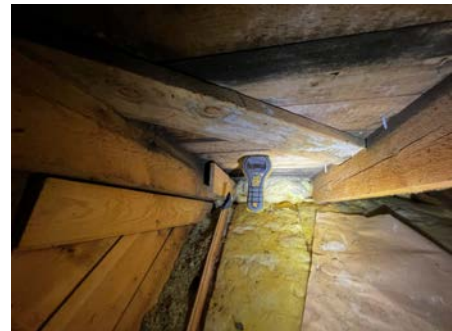
Fuktmåling, tørre verdier.

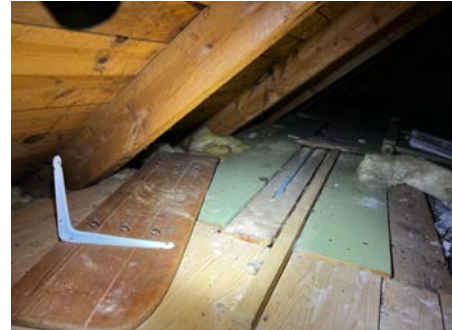
Mottmel etter mott/borebiller.

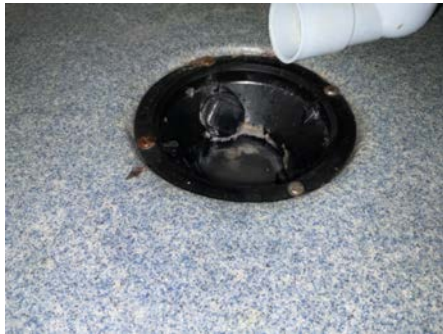
- Eldre sluk av plast er ofte utsatt for lekkasjer og særlig i overganger. Eventuelle lekkasjer kan medføre fuktskader på tiliggende konstruksjoner.
- Det er viktig å merke seg at levetiden til en membran varierer basert på kvalitet, installasjon og bruk. Eldre membraner kan bli sprø og sprekke opp, noe som fører til at de mister sin vanntettende funksjon. Dette kan resultere i vannlekkasjer gjennom vegger og gulv og fuktskader.

Sluk.

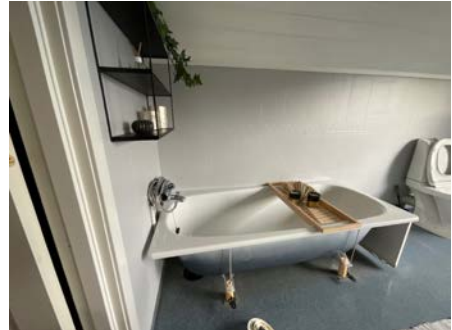
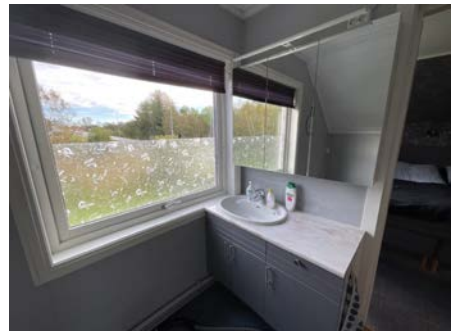
Avvik: Det er ikke tilfredsstillende membran/tettesjikt på våtrommet. Aquatile plater på vegger kan ikke dusjes direkte på, veggplatene er ikke godkjent som tettesjikt i våtsone. I våtrom kreves det vanntette sjikt i våtsone. Våtsone omfatter hele golvet, inklusive 50 mm opp på veggene, og 1 meter til side fra begge hjørner av badekaret. I de øvrige sonene kreves det ikke vanntette sjikt med unntak av skråtak over badekaret.

Området er definert som våtsone.

**Kostnadsestimat: 50 000 - 100 000**

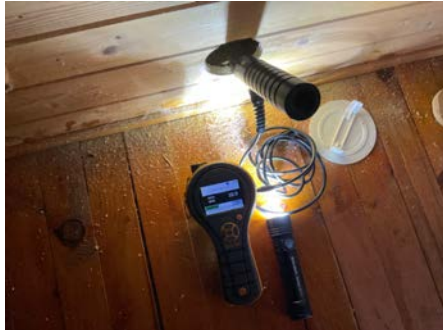
Hulltaking er foretatt fra tilstøtende rom uten å påvise unormale forhold i våtsone. Våtrommet er også fuktkontrollert med egnet fuktmåleverkøy og det er ikke påvist unormale forhold ved fuktsøk i relevante våtsoner i gulv og vegger.

Hulltaking og fuktmåling, ingen fukt eller andre avvik registrert i borehull. Hull blir blendet forsvarlig.

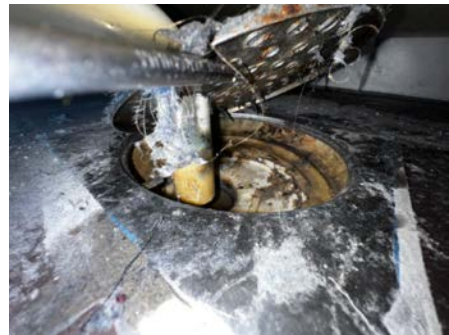
Sluk.

- Det er viktig å merke seg at levetiden til en membran varierer basert på kvalitet, installasjon og bruk. Eldre membraner kan bli sprø og sprekke opp, noe som fører til at de mister sin vanntettende funksjon. Dette kan resultere i vannlekkasjer gjennom vegger og gulv og fuktskader.

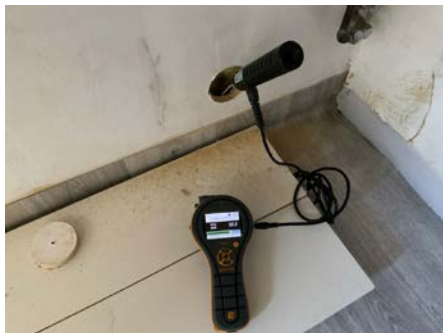
Hulltaking er foretatt fra tilstøtende rom uten å påvise unormale forhold i våtsone mot dusjkabinett. 16 vektprosent er noe høyt, dette skyldes mest sannsynlig kapillært oppsug fra grunnen, ikke utettheter eller lekkasjer i våtrommet. Våtrommet er også fuktkontrollert med egnet fuktmåleverktøy og det er ikke påvist unormale forhold ved fuktsøk i relevante våtsoner i gulv og vegger.

Hulltaking og fuktmåling

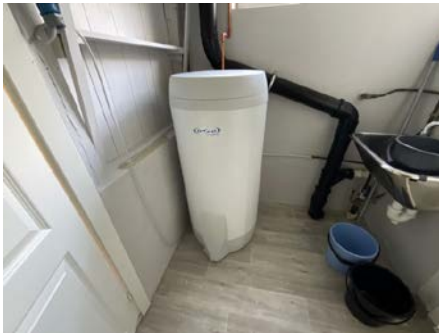
Avvik: Det er ikke påvist tilfredsstillende avrenning eller annen kompenserende løsning fra varmtvannstank.

Oversiktsbilde.

- Det bør etableres tilfredsstillende avrenning eller lekkasjesikring ved varmtvannstank.

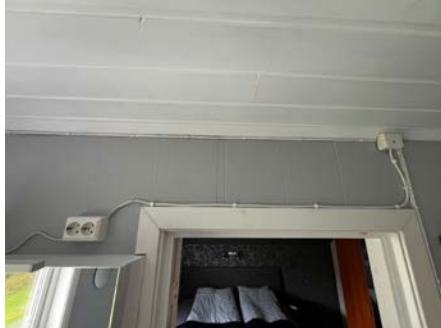
**Ja. Når det ikke er framlagt samsvarserklæringer fra siste installasjoner som er foretatt etter år 1999, eller kontrollrapport uten avvik siste fem årene fra el-tilsyn, krever standard ikke bedre enn TG2 på det elektriske anlegget. Det ble ikke observert åpenbare feil ved det elektriske anlegget. Det understrekes at dette er basert på enkle visuelle observasjoner, og at takstmannen ikke har elektrofaglig kompetanse. Utifra at anlegget i stor grad er fra byggeår og det foreligger ikke el-tilsyn rapport de siste 5 årene, så anbefales det en utvidet elkontroll av anlegget.**

Mistenker oppkobling av stikkontakt over baderomsinnredning er koblet av ufaglært.
