# Tilstandsrapport

Firemannsbolig

Blancas gate 2A , 4041 HAFRSFJORD

Befaringsdato: 17.09.2026

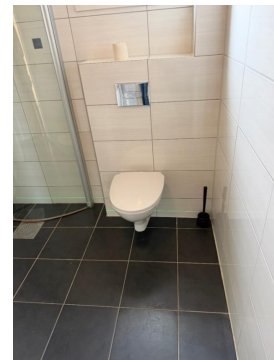
- Det er påvist at noen fliser har bom (hulrom under) i kombinasjon med riss eller sprekker i fuger som ikke er mykfuger.

- Det anbefales å gjennomføre ytterligere undersøkelser og foreta utbedring av eventuell skade.
- Det anbefales å fjerne fliser med bom og kontrollere underlaget for feil eller mangler. Flisene bør legges på nytt med korrekt metode og materialer i henhold til gjeldende våtromsnorm. Eventuelle underliggende skader må utbedres før ny montering.

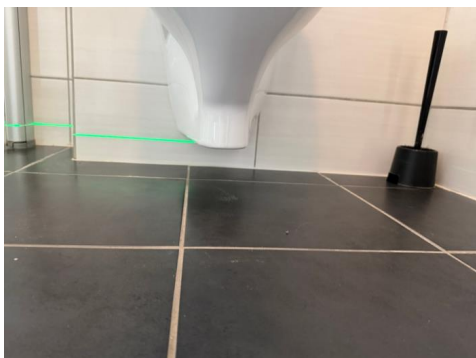
### TG 2 Vanntett sjikt, membran og sluk

- Det er ikke påvist tilfredsstillende løsning for å synliggjøre lekkasje fra innebygget sisterner.

- Uten tilfredsstillende dreneringsløsning/lekkasjesikring kan lekkasjer pågå over lang tid uten å bli oppdaget. Dette kan føre til omfattende fuktskader i omkringliggende byggematerialer.

- Det anbefales å foreta nærmere undersøkelser for å avklare om det finnes et fungerende vanntett sjikt. Undersøkelser kan f.eks. inkludere å innhente FDV-dokumentasjon for tettesjiktet, innhente opplysninger fra tidligere eiere og/eller håndverkere, foreta nye målinger der det tidligere er tatt hull for fuktmålinger, eventuelt åpne tilstøtende konstruksjoner, foreta utvidet hulltaking og/eller montere kontinuerlig fuktfølger.
- Dersom dette ikke kan dokumenteres eller verifiseres, bør det vurderes tiltak som sikrer en godkjent og tett løsning, eventuelt full rehabilitering av våtrommet.

- Det må gjennomføres ytterligere undersøkelser.

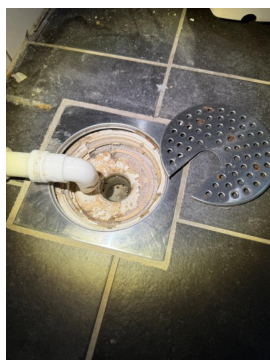
### ! TG 2 Dokumentasjon for våtrom

- Det foreligger ikke dokumentert utførelse av vanntett sjikt.
- Det foreligger ikke godkjent dokumentasjon på diffusjonssperre mot kald sone. Diffusjonssperre mot kald sone er en fuktsperre som hindrer at varm, fuktig luft fra våtrom trenger inn i kalde konstruksjoner og gir kondens og skader.

- Det er påvist avvik i fallforhold til sluk i forhold til krav i forskrift på befaringstidspunktet.

- Til tross for avviket i fall/høydeforskjell til sluk, vil gulvet fortsatt kunne lede vann mot sluket, men med redusert effektivitet. Dette kan potensielt øke risikoen for vannansamling i enkelte områder av badet.

- Manglende informasjon eller synlige tegn til vanntett sjikt gir usikkerhet om våtrommets tetthet. Dette medfører økt risiko for skjulte fuktskader dersom membran ikke er til stede eller ikke fungerer som forutsatt.
- Dersom dette ikke kan dokumenteres eller verifiseres, bør det vurderes tiltak som sikrer en godkjent og tett løsning, eventuelt full rehabilitering av våtrommet.
