# Plassane 38

HAREID

**HAREID - Frittliggende enebolig med 5 soverom og 2 garasjer fint beliggende i et rolig og barnevennlig område**

Befaringsdato: 28.11.2025

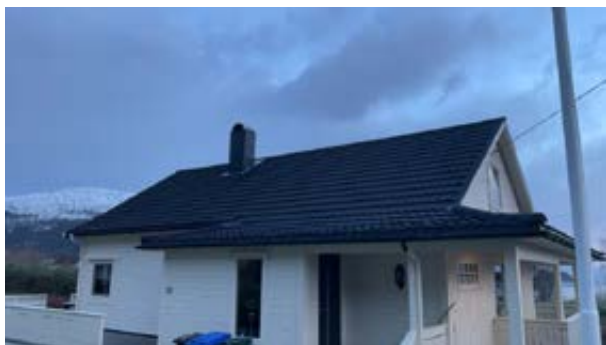
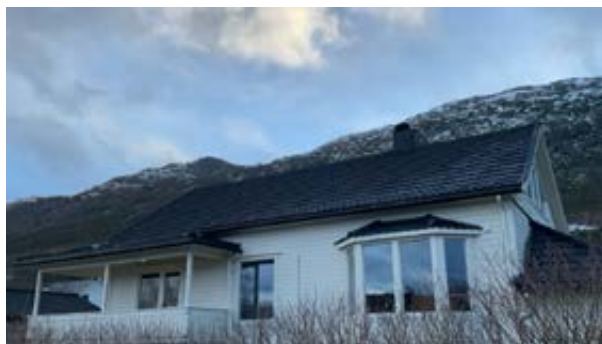
## TG 3 Nedløp og beslag

Takrennesystem av metall og plast. Takstige og pipeledning av metall. Vurdert fra bakkenivå da fysisk kontroll krever sikringstiltak.

Manglende snøfangere kan medføre snøras fra taktekingen. Med påfølgende risiko for skade på person, bygningsdeler og tingskade.

**Kostnadsestimat: 20 000 - 100 000**

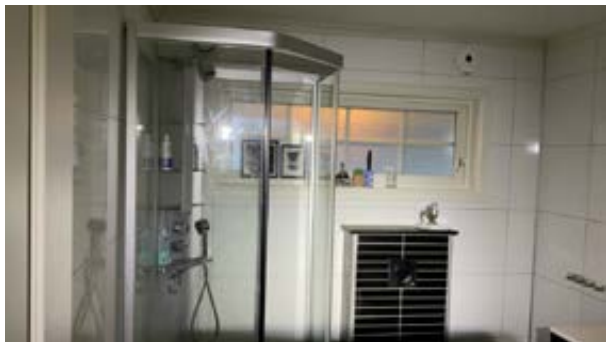
## TG 3 Overflater Gulv

- Det er mulighet for at det kan forekomme vannlekkasje på våtrommet hvor vann ikke vil gå til sluk.
- Det er påvist at høydeforskjell fra topp slukrist til gulv/synlig topp membran ved dørterskel er mindre enn 25 mm.
- Det er påvist avvik i fallforhold til sluk i forhold til krav i forskrift på byggetidspunktet.

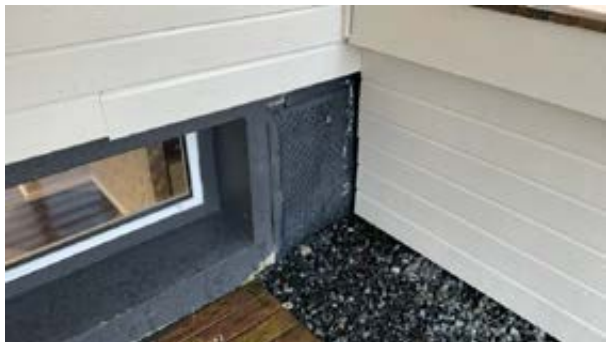
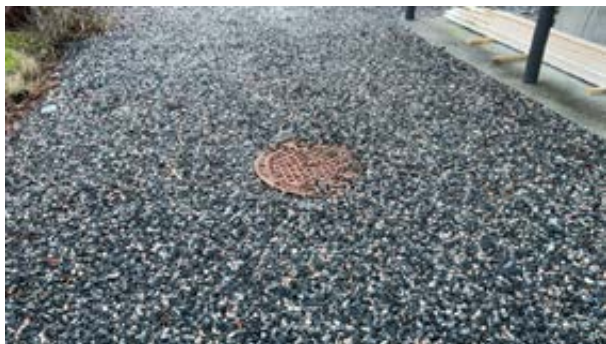
## TG 1 Grunnmur og fundamenter

Grunnmur av murstein med utvendig malt murpuss. Fundamenter av betong.

Konsekvensen av manglende tiltak er økt fare for fuktskader på konstruksjonen, spesielt ved snø- og ismelting, noe som kan medføre fuktinntrekk.

Det anbefales å etablere tilstrekkelig utfra fra grunnmuren så langt dette er praktisk mulig, dette for å redusere risikoen for vannansamlinger mot bygget.
