# Rønnebergbakkane 28

VALDERØYA

# Tilstandsrapport

## ENEBOLIG

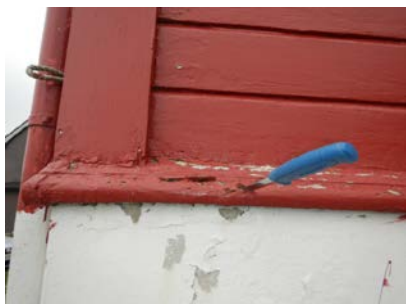
- Det er ingen eller liten lufting i nedre kant av kledning mot grunnmur.
- Det er påvist spredte råteskader i bordkledningen.
- Det er værslitt/oppsprukket trevirke/trepaneler.

Bordkledning og vannstokker har stedvis fukt-/råteskader og er værslitt.

- Det må foretas tiltak for å lukke avviket.
- Det bør foretas tiltak for å bedre lufting av kledningen.
- Råteskadet trekledning må skiftes ut.

Yttervegger står foran lokale utbedringer og generelt vedlikehold/overflatebehandling.

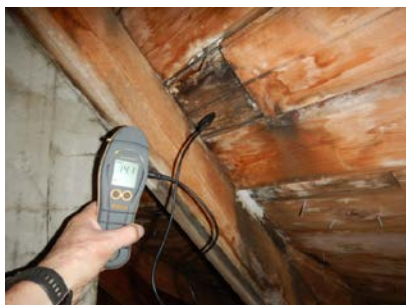
- Det er påvist fuktskjolder/skader i takkonstruksjonen.
- Det er registrert symptom på aktivitet fra skadedyr.

Det er noe spor etter mott i kryploft. Det er noe mindre fuktmerker i takkonstruksjon. Det er utført fuktmålinger med Protimeter uten å avdekke unormale forhold.

- Det må foretas tiltak for å lukke avviket.

Det kan være påregnelig med behandling av treverk mot mott. Forholdet må overvåkes.

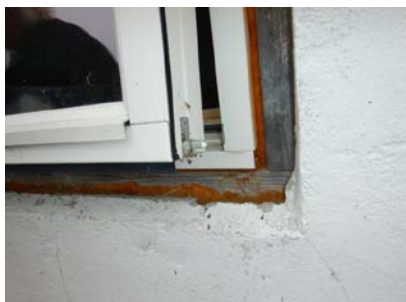
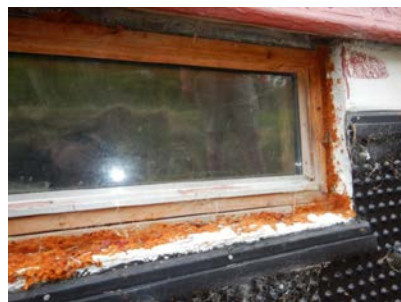
- Det er påvist avvik rundt innsettingsdetaljer.

Det er mangelfull utvendig tetting rundt vinduer, og det mangler sålebensbeslag under vinduer i kjeller. Stedvis løse vindusvridere.

- Det bør gjøres tiltak for å lukke avviket.

Det må utføres lokale utbedringer og generelt vedlikehold for å unngå skader og fuktinntrenging.

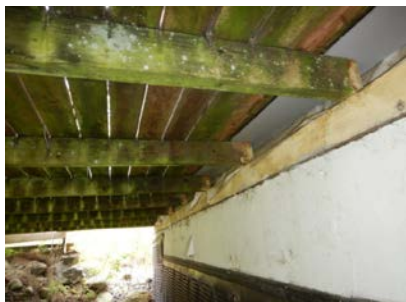
- Det er påvist andre avvik:
- Det er værslitt/oppsprukket trevirke/trepaneler.

Dimensjonering av bjelkelag er for liten og det er svikt i gulv ved gangtrafikk, det er for liten innfesting av bjelkelag på ri-bord ved grunnmur. Verandaen har en del overflateslitassjer og står foran generelt vedlikehold. Verandaen må oppgraderes.

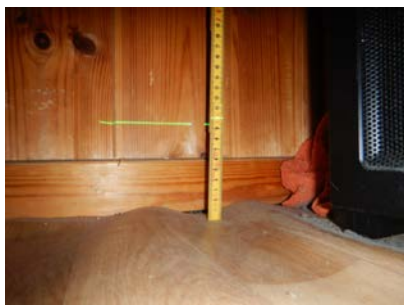
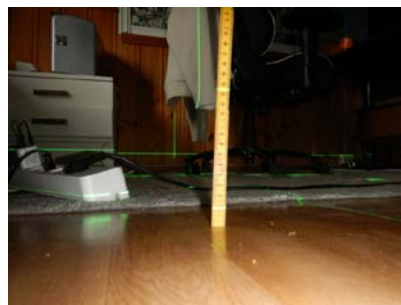
- Målt høydeforskjell på mellom 10 - 20 mm innenfor en lengde på 2 meter. Tilstandsgrad 2 gis med bakgrunn i standardens krav til godkjente måleavvik.
- Målt høydeforskjell på over 30 mm gjennom hele rommet. Tilstandsgrad 3 gis med bakgrunn i standardens krav til godkjente måleavvik.

Det må etableres nytt gulv i ene rommet i kjeller.

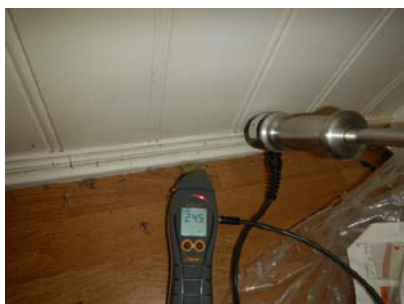
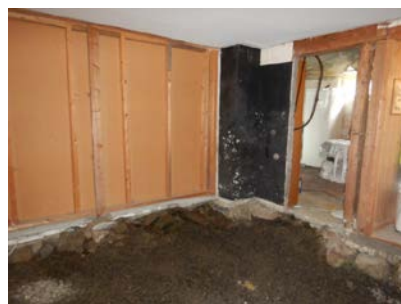
- Det er gjennom målinger påvist høyt fuktnivå i trevegger i underetg./kjeller, det er derfor ikke foretatt hulltaking
- Det er påvist indikasjoner på noe fuktgjennomtrenging i kjellergulv.
- Det er påvist indikasjoner på noe fuktgjennomtrenging inn i kjellermur.

Kjeller har i all hovedsak åpne murkonstruksjoner på vegger, ene rommet er utforet og kledd med panelplater. Det er synlig fukt i singelmasse i grunn i ene rommet, stedvis noe saltutslag på vegger. Det er utført fuktmåling med Protimeter og hammerlektrode og det er målt 24,5 vekt-% fukt i bunnsvill i utforet vegg. Det er noe kapillarsug (fukt) fra bakken og det trekker noe fukt gjennom grunnmur og fundament.

- Ytterligere undersøkelser må foretas for å få kartlagt tilstanden og omfanget på eventuelle skader.
- Det påviste fuktnivå gir grunn til å overvåke konstruksjonen jevnlig for å se utvikling over tid, og eventuelt foreta tiltak for å unngå fuktskader.

Det opplyses om at det har vært utført tiltak med drenering rundt deler av huset og det er synlig fuktsikring med knotteplast på grunnmur. Taknedløp er ikke ledet til rør i bakken og dette fører til ekstra fuktbelastning på grunnmur. Singelbelagt grunn i ene rommet må isoleres og dekkes med dampsperre (plast) og støpes nytt gulv. Det må utføres lokale utbedringer og oppgraderinger i kjeller.

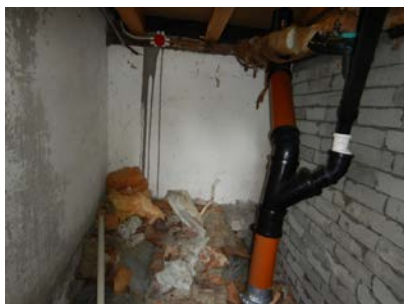
- Det er for dårlig terrengfall vekk fra konstruksjonen.
- Det er manglende fuktsperre på bakken.

Det er ingen isolasjon i bjelkelag under baderomsgulv, og deler av rørføringer har noe mangelfull isolering og er utsatt for frost. .

- Fuktsperre på bakken bør etableres.
- Andre tiltak:

Bjelkelag og rørføringer bør isoleres.

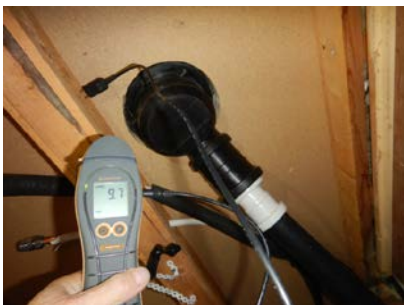
- Ved andre fuktundersøkelser enn hulltaking, er det ikke påvist indikasjoner på fuktskader.

Det er utført fuktmåling med Protimeter i slukområdet uten å avdekke unormale forhold.

Det vurderes å ikke være behov for tiltak. Forholdet må overvåkes.

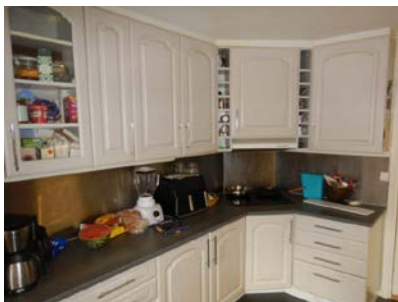
- Det er påvist skader på overflater/kjøkkeninnredning utover normal slitasjegrad.
- Det er påvist andre avvik:

- Andre tiltak:
- Det må påregnes lokal utbedring/utskiftning.

Det vil være påregnelig med noe oppgraderinger.
