# Tilstandsrapport

Rekkehus

Kruttstien 11, 6514 KRISTIANSUND N

Rapportdato: 06.10.2026

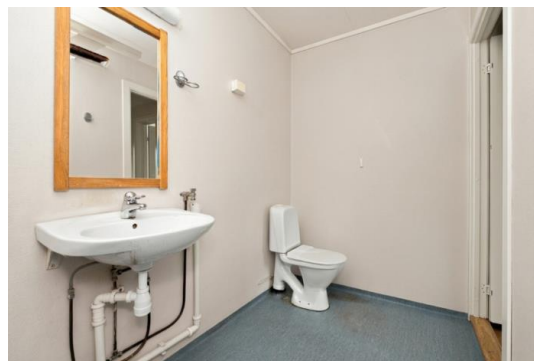
### ETASJE > BAD

Bad av eldre utførelse og ukjent alder. Rommet har gulvbelegg med oppbrett mot vegger, malte veggoverflater, malt platehimling, gulvsluk, servant, toalett og dusjopplegg. Vann- og avløpsinstallasjoner er i hovedsak synlig montert.
