Flatsetveien 281

Innholdsrik enebolig på Flatset. Solrike omgivelser. Utsikt. 3 soverom.

Befaringsdato: 09.06.2026

Rapportdato: 12.06.2026

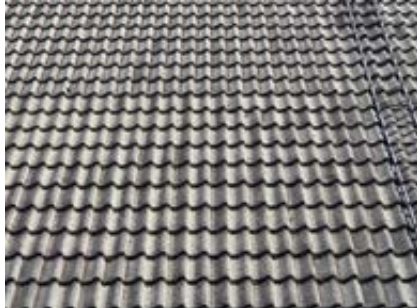
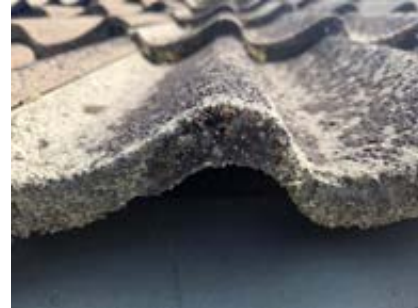
TG 3 Nedløp, beslag og skorsteiner over tak

- Manglende snøfangere kan føre til ras av snø og is fra taket, med fare for skade på personer, eiendom og installasjoner.
- Det må monteres snøfangere for å oppfylle byggeårets krav

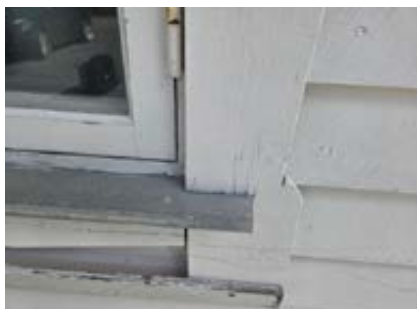
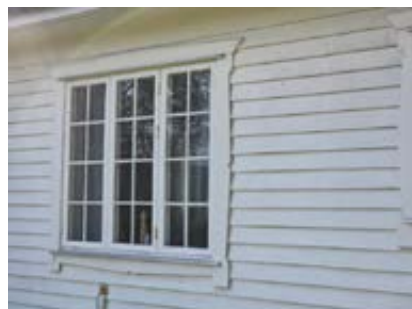
TG 2 Ytterdører

Dersom tiltak ikke utføres, kan dette føre til økt slitasje, redusert levetid og eventuelt skade på dør eller karm.

Dører bør justeres for å sikre tilfredsstillende funksjon og brukervennlighet.

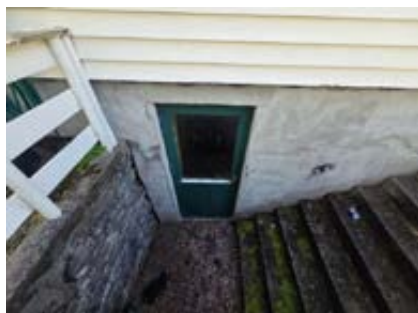
TG 1 Balkonger, verandaer, takterrasser og altaner

- Det anbefales å utbedre rekkverket slik at høyden tilfredsstiller gjeldende krav, for å sikre trygg bruk.

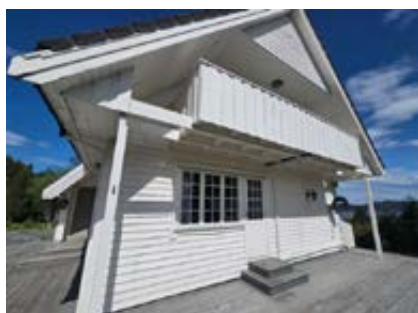
TG 1 Terrasser og plattinger på terreng

- Rekkverk må monteres på balkong eller terrasse for å lukke avviket.
- Konsekvensen er at det ikke er noen fallsikring, noe som medfører høy risiko for fallulykker og kan være behov for umiddelbar utbedring for å ivareta sikkerheten.

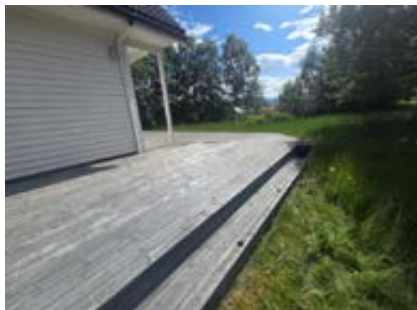
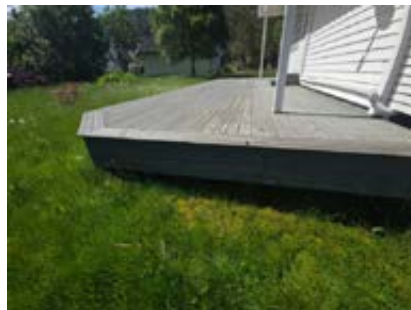
TG 2 Utvendige trapper

- Trappen har en del begroing, noe som kan føre til glatt overflate og økt fare for fall. Det anbefales å fjerne begroingen og vurdere tiltak for å hindre ny begroing.

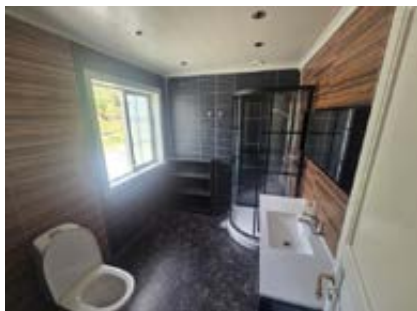
1. ETASJE > BAD

TG 2 Dokumentasjon for våtrom

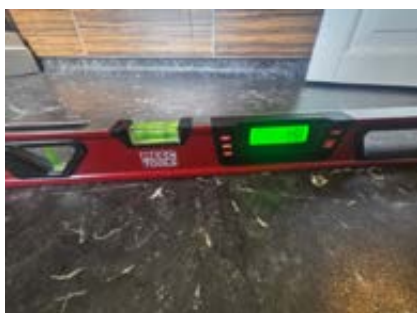
1. ETASJE > BAD

TG 2 Type vanntett sjikt/membran og usikker fremtidig funksjon

- Konsekvensen er at det kan oppstå fuktskader i konstruksjonen bak overflatematerialet. Vann kan trenge inn gjennom utette rørgjennomføringer og forårsake fuktskader ved fukttilførsel gjennom enten bruksvann eller lekkasjevann.
- Det anbefales å utbedre gjennomføringene med korrekt tetting. Årsaken til avviket bør avklares, og arbeidet bør utføres i henhold til gjeldende våtromsnorm.

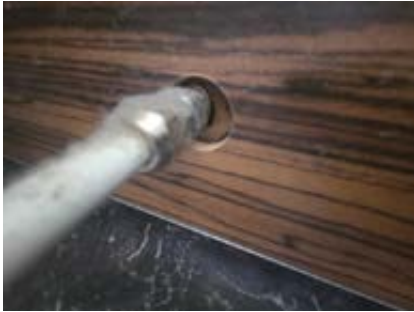
1. ETASJE > BAD

Sanitærutstyr og innredning

- Mindre skader eller svelling på innredning har begrenset betydning, men kan indikere begynnende fuktpåvirkning og kan utvikle seg over tid.
- Lokal utbedring må utføres.

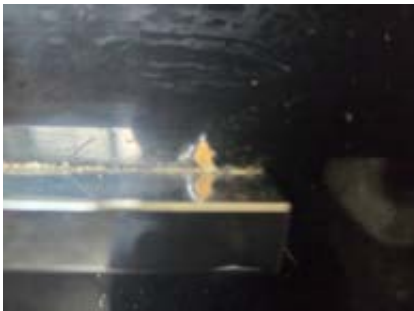
1. ETASJE > BAD

Ventilasjon

- Det bør etableres mekanisk avtrekk på badet for å sikre tilstrekkelig ventilasjon og redusere risiko for fuktskader og dårlig inneklima.

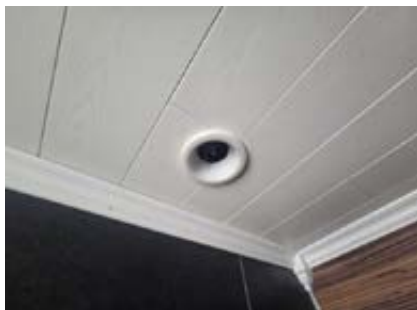
1. ETASJE > BAD

TG 1 Tilliggende konstruksjoner våtrom

Fuktmåling ved hulltaking er foretatt i gang, uten å påvise unormale forhold. Måleresultatet var under 8 %.

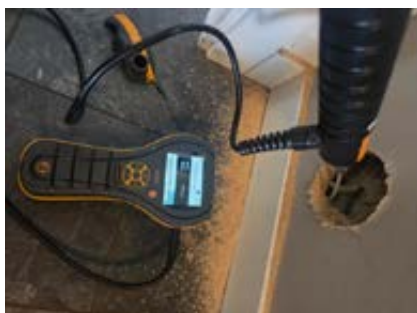
1. ETASJE > VASKEROM

TG 3 Generell

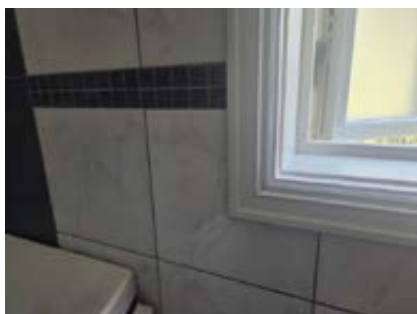
LOFTSETASJE > BAD

Overflater gulv

- Til tross for avviket i fall/høydeforskjell til sluk, vil gulvet fortsatt kunne lede vann mot sluket, men med redusert effektivitet. Dette kan potensielt øke risikoen for vannansamling i enkelte områder av våtrommet.
- Et bad med manglende/ redusert fall til sluk blir mindre funksjonelt og sikkert for brukeren. Dette kan medføre stående vann på gulvet, vann som ikke ledes effektivt til sluket, økt risiko for at vann renner ut av rommet og redusert sklisikkerhet på gulvet.
- Til tross for avviket i fall/høydeforskjell til sluk, vil gulvet fortsatt kunne lede vann mot sluket, men med redusert effektivitet. Dette kan potensielt øke risikoen for vannansamling i enkelte områder av badet.

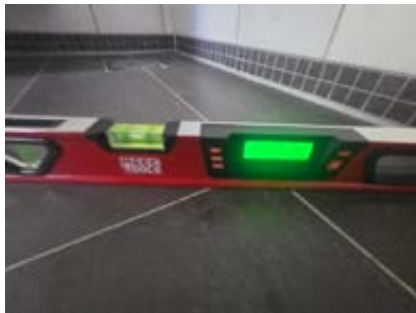
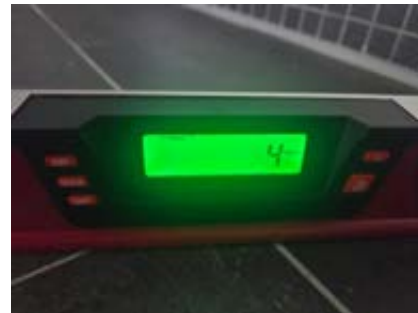
LOFTSETASJE > BAD

TG 2 Type vanntett sjikt/membran og usikker fremtidig funksjon

Det bør vurderes utskifting av plastsluk når det nærmer seg slutten av forventet brukstid, for å unngå risiko for lekkasjer og følgeskader på omkringliggende konstruksjoner. Overvåk tilstanden jevnlig.

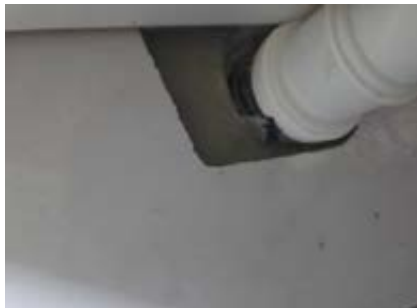
LOFTSETASJE > BAD

TG 2 Sanitærutstyr og innredning

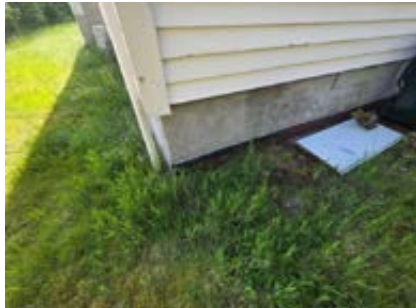
TG 1 Grunnmur og fundamenter
