# Tilstandsrapport

Tomannsbolig

Nymansveien 112 , 4014 STAVANGER

Befaringsdato: 04.09.2026

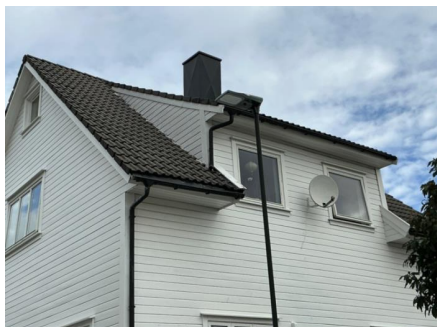
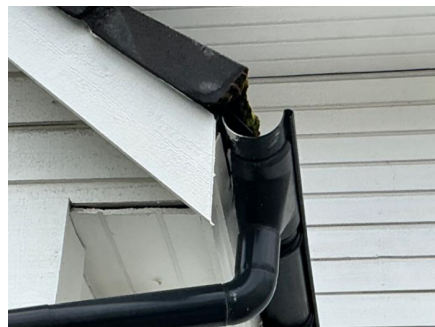
- Aldersslitasje på takrenner, beslag og takhatter medfører redusert økonomisk verdi og økt risiko for lekkasjer eller funksjonssvikt over tid.

Ende-stykke mangler på takrenne ved inngang.

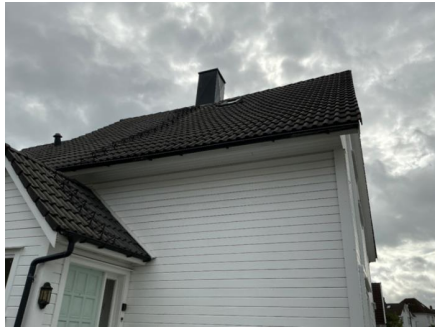
Synlig skjevhet/sig i takkonstruksjon observert fra bakke.

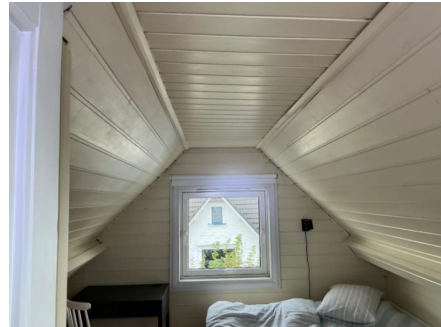
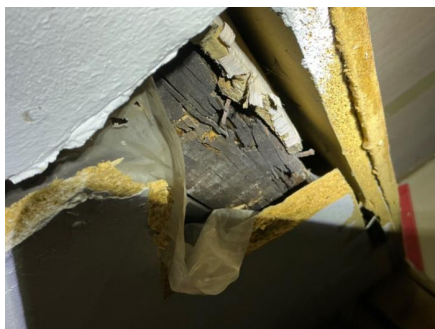
- Takkonstruksjonen er i sin helhet gjenbygget/ombygget, og konstruksjonen samt lufting er derfor ikke tilgjengelig for kontroll. Det foreligger begrenset mulighet for visuell kontroll av oppbygning, luftespalte og eventuelle skjulte skader eller avvik TG - IU.

Det registreres fuktmerker ved gjennomføring til pipe. Ved utført fuktsøk ble det ikke registrert unormale fuktverdier på befaringstidspunktet. Fuktmerkene indikerer likevel at det har vært eller kan ha vært fuktinntrengning, og årsak samt omfang av eventuell tidligere eller pågående lekkasje er ikke nærmere avklart.

Kun liten del av opprinnelig takkonstruksjon er synlig. Borebille/morr er observert.

- Forholdene bør vurderes nærmere dersom det skal foretas tiltak, eller dersom det oppstår indikasjoner på fukt, lekkasje, bevegelse eller aktivt insektangrep. Det anbefales å kontrollere takkonstruksjon/lufting når forholdene gjør det mulig, eventuelt fremskaffe dokumentasjon.

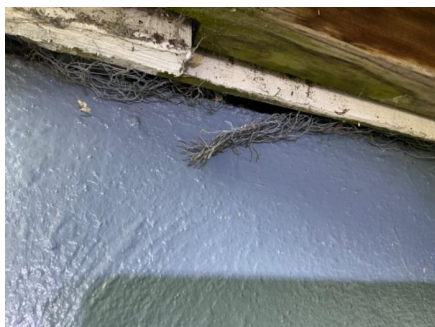
- Det er ingen eller liten lufting i nedre kant av kledning mot grunnmur. Dette kan gi redusert lufting, noe som kan redusere forventet brukstid på kledningen. Det øker også risikoen for råte- og fuktskader på både kledning og bakvegg. Lusing/musebånd i nedre kant av konstruksjonen med børster og hønsenetting. Hønsenetting er løsnet noen steder. Spredt fukt/råteskade på kledning er observert.

Hønsenetting er løsnet.

- Det er etablert gnagesikring mot smågnagere ved bruk av børster og hønsenetting. Utførelsen er kun kontrollert ved stikkprøvekontroll, og det tas derfor forbehold om at sikringen er kontinuerlig og tilfredsstillende utført på alle relevante steder. Skjulte eller utilgjengelige deler er ikke kontrollert.
- Bytte av dårlig kledning må påregnes. Kledning som er byttet 1999 fremstår ellers med normal slitasje.

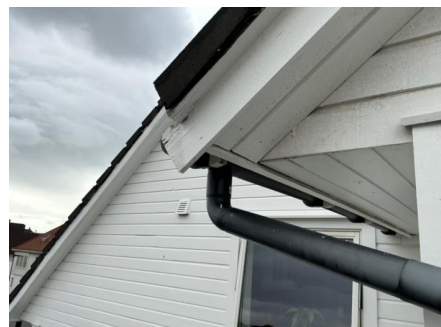
Fukt/råteskade på vindski.

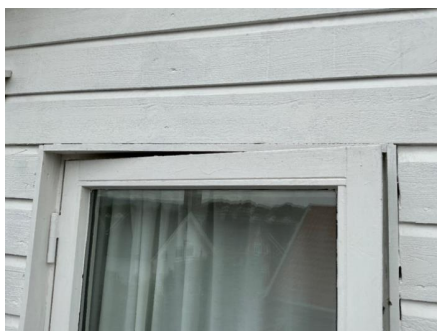
Vannbord er ikke montert over dør.

- Inngangsdøren bør justeres for å sikre korrekt funksjon og forhindre unødvendig slitasje. Utvendig omramming/vannbord til terrassedøren bør utbedres av fagperson for å sikre fagmessig utførelse og redusere risiko for fuktskader og redusert levetid. Treghet ved lukking og låsing av terrassedøren bør utbedres for å sikre god funksjon og forhindre ytterligere slitasje.

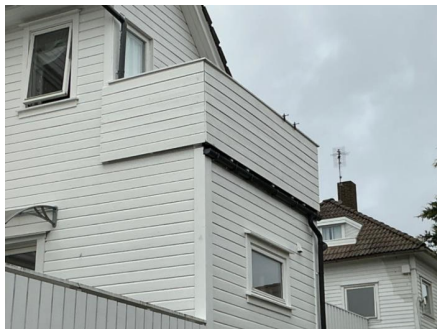
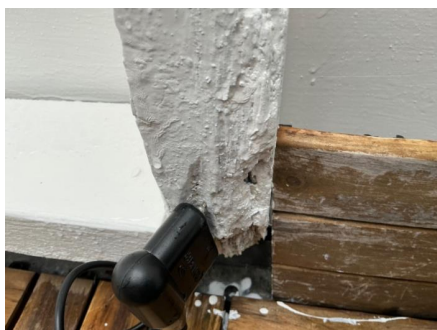
- TG 3 på grunn av det er påvist fukt/råteskader i rekkverk.
- Vann tett sjikt er eldre enn 18 år og har derfor usikker fremtidig funksjon. Normaltid for vedlikehold. Bånd-tekking, sinklegert (falsede plater). Omlegging. Gammel båndteking og gammelt underlags-belegg fjernes. Tekking bygges opp på nytt. Intervall 30 - 50 år.
- Ventilering eller lufting av yttertak er ikke tilgjengelig for kontroll og er derfor usikker.
- Prisoverslag gjelder kun bytte av dårlig rekkverk. Ved eventuell utskifting av teking bør det innhentes prisoverslag fra godkjent firma.

Fukt/råteskade på rekkverk.

- Eldre tettesjikt har økt risiko for svikt, med fare for lekkasjer og fuktskader i konstruksjonen.
- Manglende kontrollmulighet gir usikkerhet om ventilasjonen fungerer, med risiko for skjulte fukt- og kondensskader.
- Nærmere undersøkelser anbefales. Det må påregnes å bytte rekkverk med fukt/råteskade.

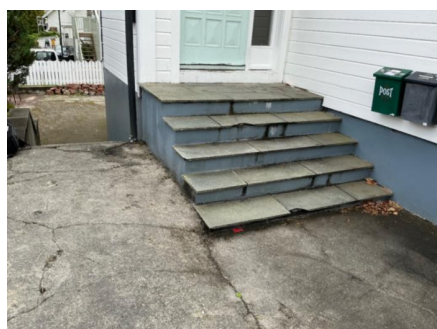
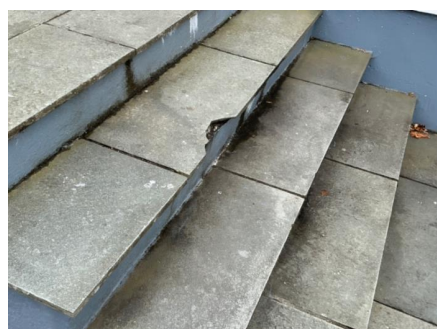
- Skade på skifer og bom (hulrom under) i flere trinn.
- Det er ikke montert rekkverk på utvendig trapp ved inngang og trapp til kjeller.

- Mangelfull sikring kan føre til fallulykker eller at personer mister støtte, med fare for alvorlig skade.
- Rekkverk må monteres for å lukke avviket.
- Skader på skifer og bom (hulrom under) i flere trinn bør utbedres for å forhindre videre forringelse.

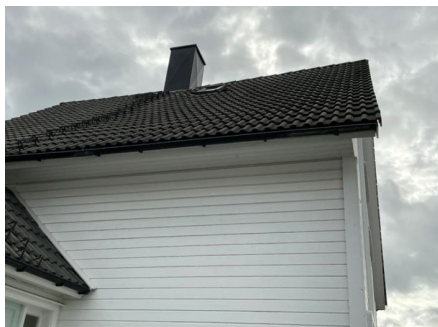
Pipe er dekket med beslag over tak.

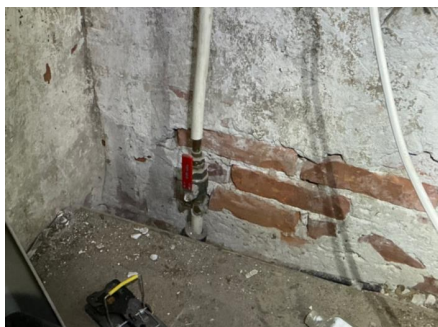
- Det registreres mineral-utslag (salt/kalk-utslag) i overflater som er et symptom på fukt-vandring gjennom gulv/grunnmur
- Det påviste fukt-nivå gir grunn til å overvåke konstruksjonen for å se utvikling over tid, og eventuelt foreta tiltak for å unngå fuktskader. Dette indikerer fuktproblemer som kan skade gjenstander som er ømfintlige for fukt, som tekstiler, bøker, treverk og elektronikk. Oppbevaring av slike gjenstander frarådes.

- I bygninger av denne alderen er det ikke er benyttet diffusjon sperre mot grunn/vegg. Dette kan resultere i at vann/fukt kan trekkes inn i betongen/konstruksjon.

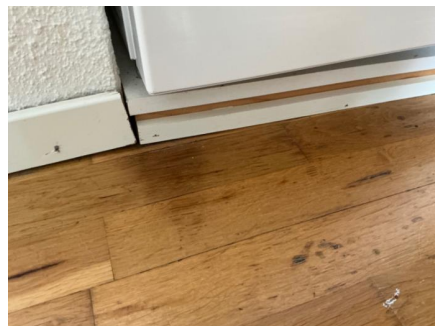
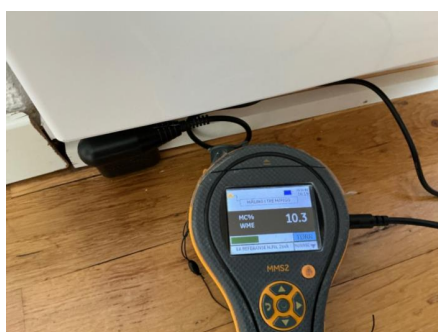
- Skader og fuktskjolder på gulvet under kjøleskapet.

- Forhold bør undersøkes nærmere og utbedres for å hindre videre fuktskader og mulig utvikling av råte eller mugg. Dersom årsaken til fukten ikke utbedres, kan det føre til forringelse av konstruksjonen.

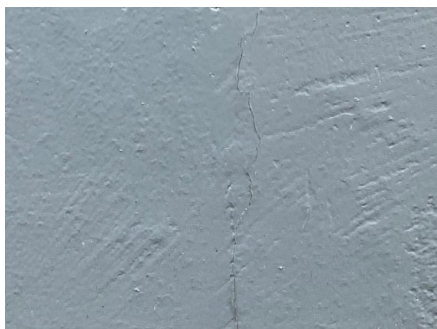
- Grunnmuren har sprekkdannelser.

- Sprekker i grunnmuren kan føre til fuktinntrenging og i noen tilfeller indikere bevegelser eller svekket konstruksjon.
- Det anbefales å vurdere omfang og årsak til sprekken, og utbedre disse samt iverksette nødvendige tiltak for å hindre videre utvikling.
