# Østre Helleveien 11

**Innholdsrik enebolig - Garasje med elbil lader -  
Barnevennlig område**

Rapportdato: 2.3.2026 (Gyldig til 2.3.2027)

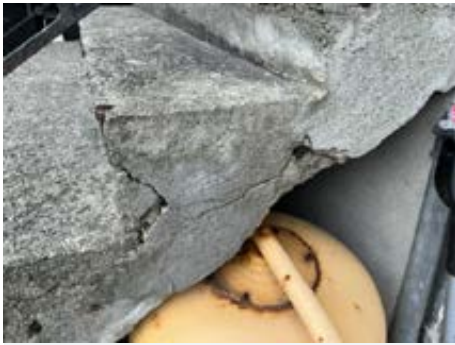
Riss/sprekker på utvendig trapp.

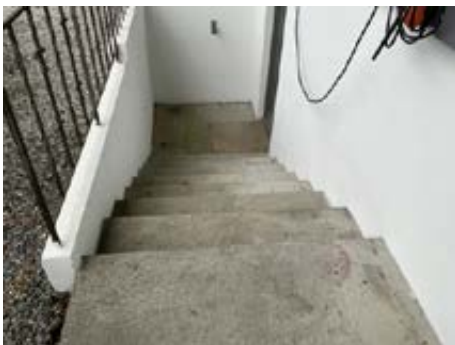
Hånd-rekke på trapp til kjeller er ikke etablert. det anbefales å montere hånd-rekke etter gjeldene krav.

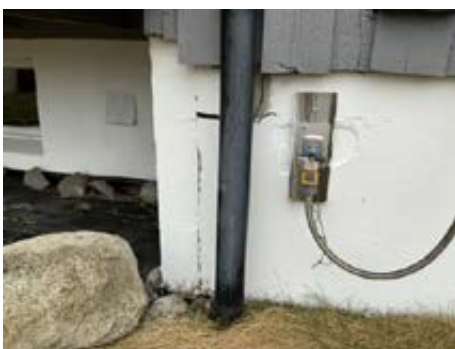
TG 3 grunnmur på grunn av det registreres større sprekk i mur på garasje og skjevhet/sig i vegg over. TG 2 grunnmur for øvrig på grunn av sprekker i murte/pussede fasader. Puss dekker ikke helt ned noen steder mot bakke og blokker er synlige.

Sprekk i mur mellom garasje og bolig.

Det anbefales å foreta en gjen-pussing av sprekker i grunnmur, slik at forholdet kan observeres over tid, med tanke på om dette er under utvikling eller er stabilt.

Det bør gjennomføres vurdering av grunnmuren av fagkyndig for å avdekke årsak til sprekke-dannelser og vurdere nødvendige utbedringstiltak. Konsekvensen av å ikke utbedre kan være ytterligere setningsskader. Prisoverslag er sjablongmessig og kunn for kontroll av sprekk i mur. Eventuelle tiltak og prisoverslag vil tilkomme.

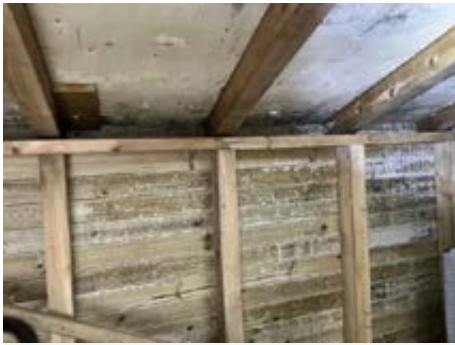
Fukt.-merker i tak på utvendig bod.

Fukt i tak på utvendig bod bør observeres over tid og eventuell utbedring foretas. Normaltid for reparasjon av balkong/terrasse 15 - 30 år.

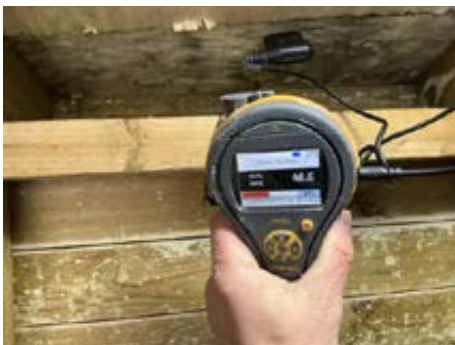
ved fukt-søk er det registrert forhøyede verdier.

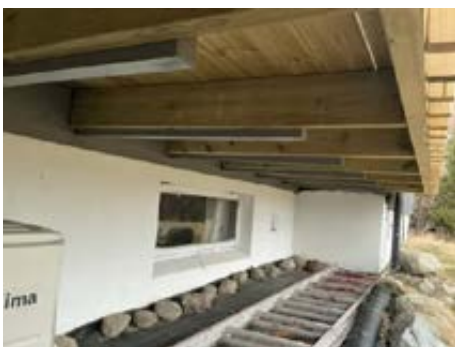
| Bygningsdel | Oppsummert begrunnelse for tilstandsgrad |
|---|---|
| Balkong, terrasse, platting | TG 2 på grunn av bjelker til balkong med adkomst fra soverom er festet til gamle bjelker fra byggeår. Ved fukt-søk i tak på utvendig bod måles forhøyede verdier. Terrassebord fremstår i god stand TG 1. |

Bjelker til balkong med adkomst fra soverom er festet til bjelker fra byggeår.

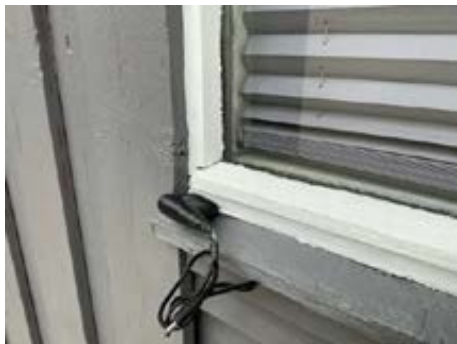
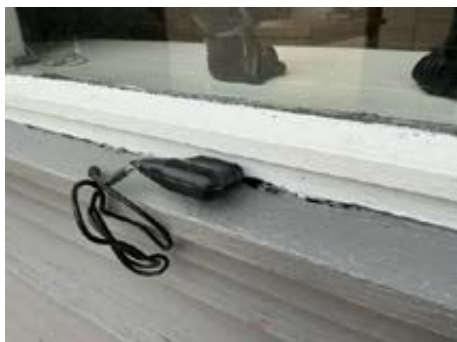
Fukt/råteskade på stuevindu.

TG 3 på grunn av fukt/råteskade på stort vindu i stue med 3 stk, vindu/glass og vindu på ark 2 etasje 4 stk.

Det gjøres oppmerksom på at vindu og ytterdører fra byggeår har overgått sin forventet brukstid. Bytte av vindu og dører må påregnes i tiden som kommer. Prisoverslag er kunn for bytte av vindu med fukt/råteskade og er sjablongmessig.

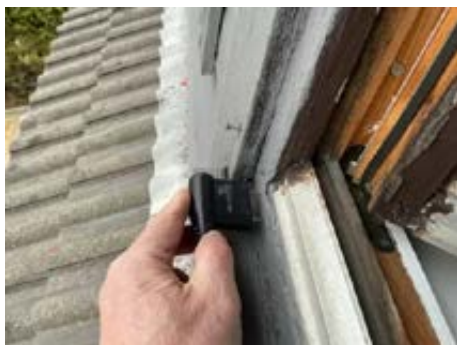
Fukt/råteskade på vindu i ark.

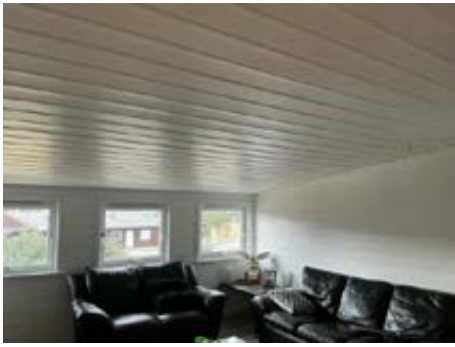
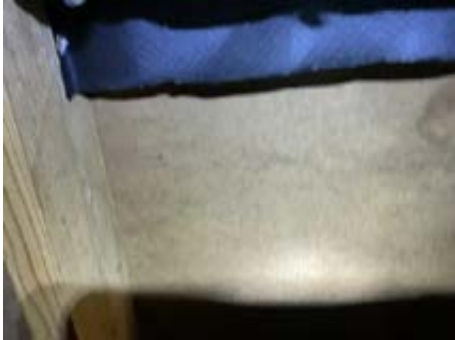
Det er lagt lufte-spalte mellom sperr med papp synlig fra kott. Det gjøres oppmerksom at tilgang er begrenset for kontroll.

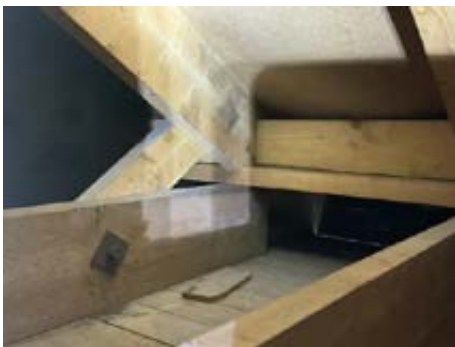
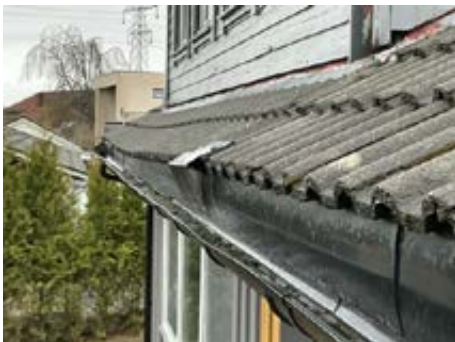
Synlig sig/skjevhet i tak under ark.

Det bør gjennomføres ytterligere undersøkelser for å avklare årsak til skjevhet og sig i takkonstruksjonen over vinduet i stuen (forhold er beskrevet under bytte av ytterkledning rundt ark og kontroll av bakenforliggende konstruksjoner). Manglende tilgang til takkonstruksjon og lufting over arken medfører usikkerhet om tilstanden, lufting av konstruksjon, bæreevne eller fuktskader. Kontroll av takkonstruksjon til ark anbefales sammen med bytte av ytterkledning på ark. Eventuelle tiltak vil fremkomme deretter.

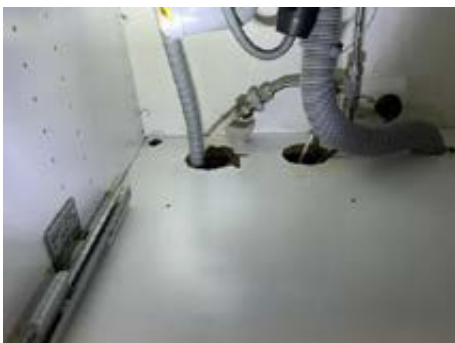
Fukt-merker i seksjon under vask.

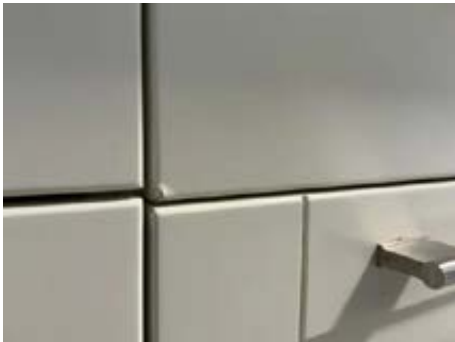
Liten skade på front. Vurderes som normal slitasje.

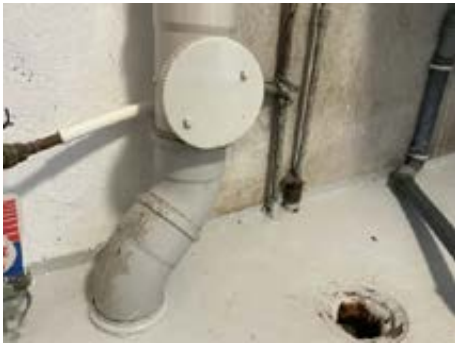
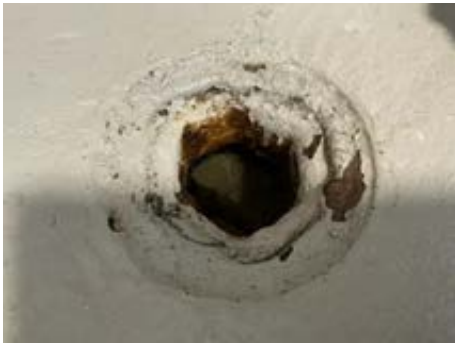
Sluk med støpejern i vaskerom.

Ved eventuelle oppgraderinger av våtrom/kjøkken vil det være hensiktsmessig å skifte avløpsrør. Det anbefales å rengjøre, ettertrekke og kontrollere alle vannlåser jevnlig for å redusere risikoen for tilstopping og lekkasjer.

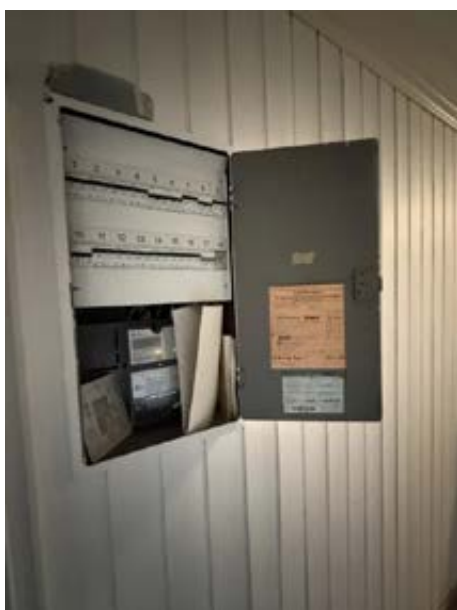
Sikringsskap står i gang 1 etasje.

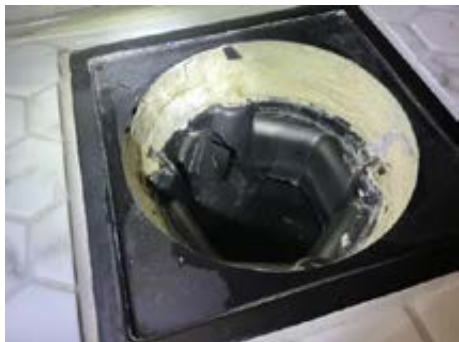
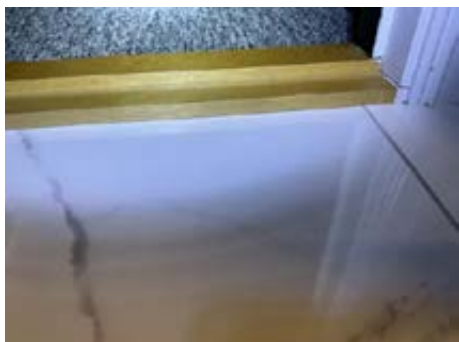
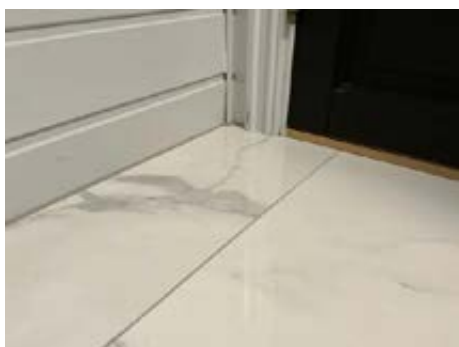
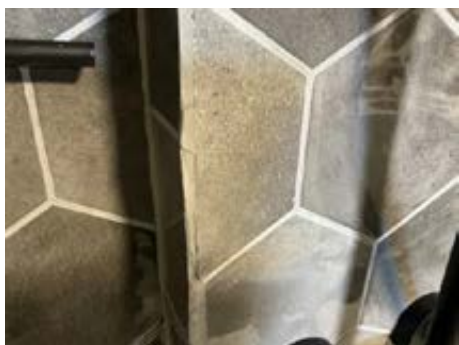
Riss/sprekke i fuger ved dusj.

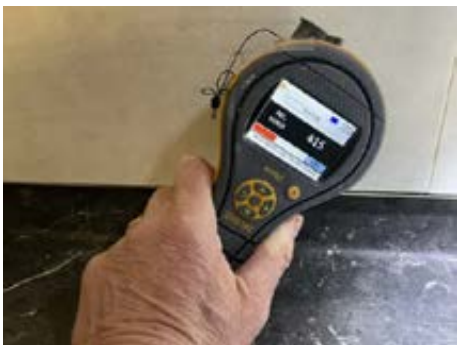
| Bygningsdel | Oppsummert begrunnelse for tilstandsgrad |
|---|---|
| Våtrom: Bad 1 etasje | TG 3 på grunn av noe fuktoppsug i nedre del av baderomsplater i dusjonen. |

Ved fukt-søk i nedre del av baderoms-plater er det registrert forhøyede verdier.

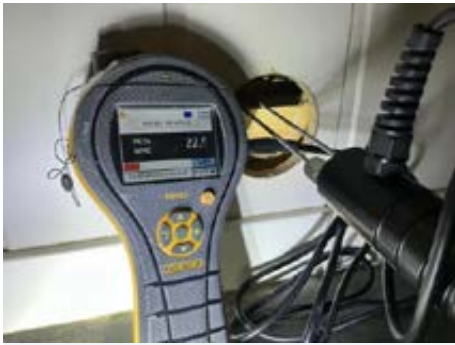
| Bygningsdel | Oppsummert begrunnelse for tilstandsgrad |
|---|---|
| Våtrom: Bad 1 etasje - Membran, tettesjikt og sluk | Tilstandsgrad 2 er satt med bakgrunn i alder på tettesjikt. Noe fukt- oppsug i nedre del av baderoms-plater. |

Ved hull-taking og fukt-søk er det registrert forhøyede verdier.
