# Tilstandsrapport

Enebolig

Kroksundåsen 7 , 3531 KROKKLEIVA

Befaringsdato: 03.09.2026

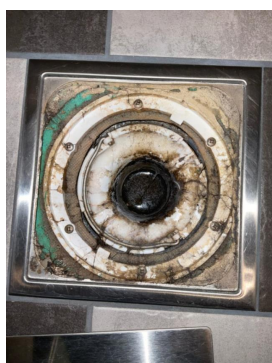
Våtrommet har skjult vanntett sjikt med påstrykningsmembran/smøremembran på vegg og gulv. Det er plastsluk.

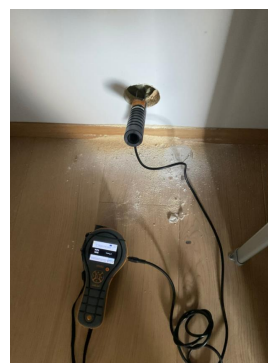
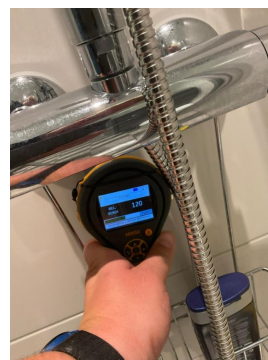
Det er foretatt hulltaking og utført fuktmåling med pigg i treverk med egnet instrument (Protimeter MMS2), i tilstøtende rom til våtsone. Det ble ikke registrert forhøyede verdier eller andre avvik. Målingene viser vektprosent under 16.

Det er også foretatt fuktsøk med Protimeter MMS2 på overflater i dusjsone, uten å påvise unormale forhold.

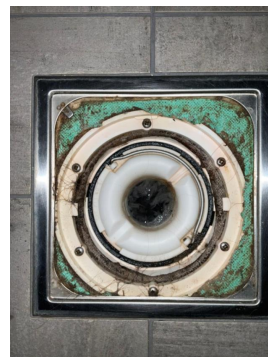
Våtrommet har skjult vanntett sjikt med påstrykningsmembran/smøremembran på vegg og gulv. Det er plastsluk.

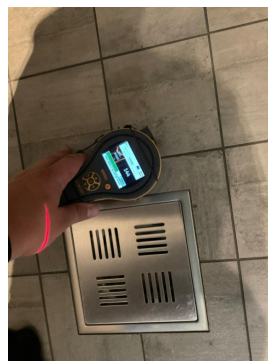
Det er ikke foretatt fuktsøk med pigg i trevirke i tilliggende rom, da dette ikke var mulig på grunn av teknisk sjakt, kjøkkeninnredning og mot yttervegg.

Det er derimot foretatt fuktsøk med Protimeter MMS2 på overflater i dusjsjonen, uten å påvise unormale forhold.
