# Vøyensvingen 1C

**Lys & attraktiv 4-roms m/ balkong mot frodig  
bakgård | Originale tregulv, vedovn & generøs  
takhøyde | Kjøkken fra 2021**

Befaringsdato: 02.03.2026

Rapportdato: 10.03.2026

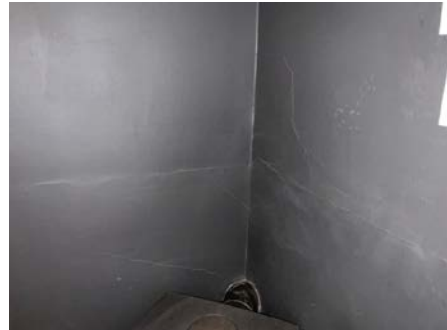
- Det er avvik:
- Det er observert sprekker i pusslaget på pipen bak vedovnen.

- Tiltak:

Sprekken bør utbedres for å hindre videre forringelse..

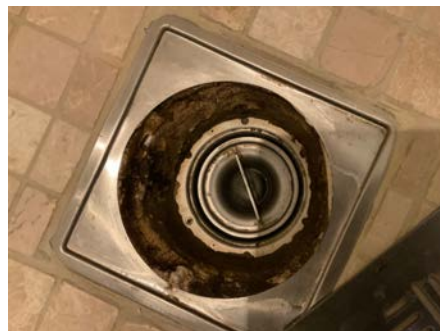
Vurdering av avvik: Mer enn halvparten av forventet brukstid for membranløsningen er passert. Fra sluket er det synlig at gulvet ble hevet med 3 cm i forbindelse med overflateoppussing i 2013. Det foreligger ikke dokumentasjon på det utførte arbeidet.

- Tiltak:

Det bør fremskaffes dokumentasjon på utført membranarbeid og oppbygging av gulvet. Manglende dokumentasjon og alder på membranløsningen medfører økt risiko for at utførelsen kan være mangelfull eller ufagmessig, noe som kan føre til fuktskader i underliggende konstruksjoner. Videre bør tilstanden overvåkes jevnlig, og rehabilitering av våtrommet må påregnes på kort sikt for å redusere risikoen for lekkasjer og følgeskader.

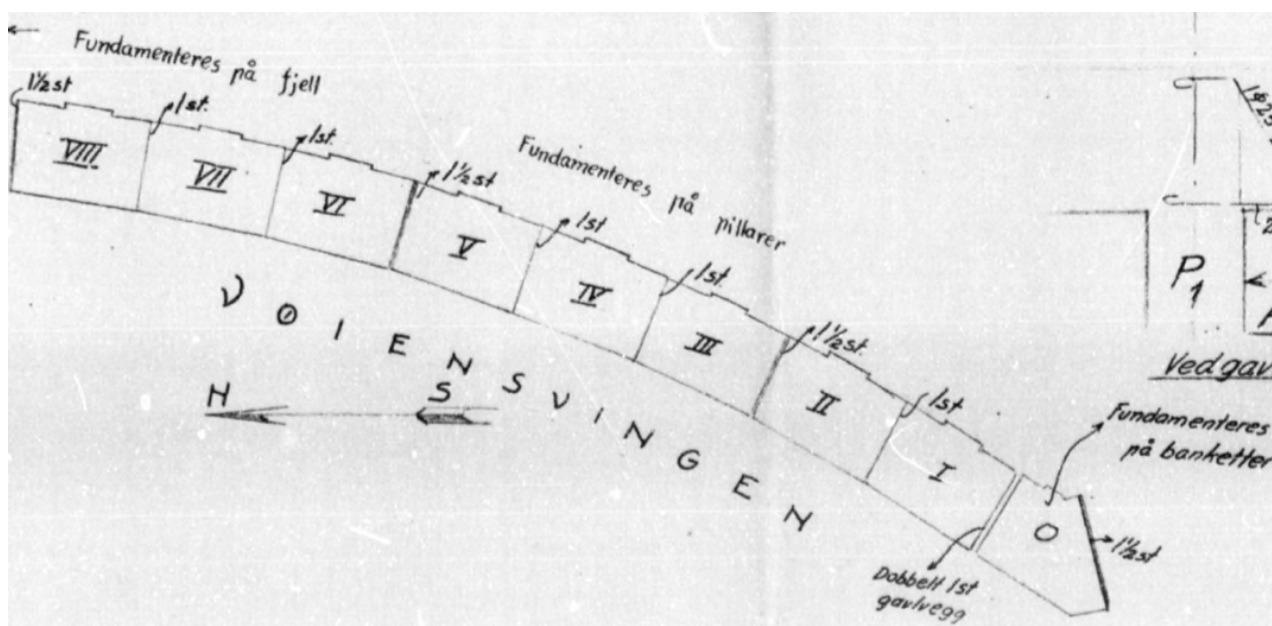
Figur II Utklipp fra fundamentplan

I opprinnelig fundamentplan<sup>3</sup> og fasadetegning<sup>4</sup> fra 1929 fremkommer det at de øverste 8 blokkene er fundamentert direkte til fjell eller med pilarer til fjell. Den nederste blokken, Vøyensvingen 1A, er derimot fundamentert på banketter, sannsynligvis på grunn av økt dybde fra terreng til fjell. Ifølge grunnboringskjema<sup>5</sup> varierer dybde fra terreng til fjell for de øverste 7 blokkene mellom omtrent 2 til 5 meter. Fra og med Vøyensvingen 1B øker dybde fra terreng til fjell til omtrent 9 meter ved gateside og 16 meter for Vøyensvingen 1A. Dette er trolig årsaken til at Vøyensvingen 1A ikke er fundamentert til fjell, men på banketter. Gavlveggen mellom Vøyensvingen 1A og 1B er bygget med separate gavlvegger for å begrense sprekker ved setninger i Vøyensvingen 1A. Det skal i utgangspunktet ikke oppstå setninger og bevegelser i byggene som er fundamentert til fjell. Unntaket er kjellergulv som hviler delvis på løsmasser. For Vøyensvingen 1A kan det imidlertid oppstå lokale endringer i fyllmassene under banketten, noe som kan føre til setninger og lokale sprekker i Vøyensvingen 1A.

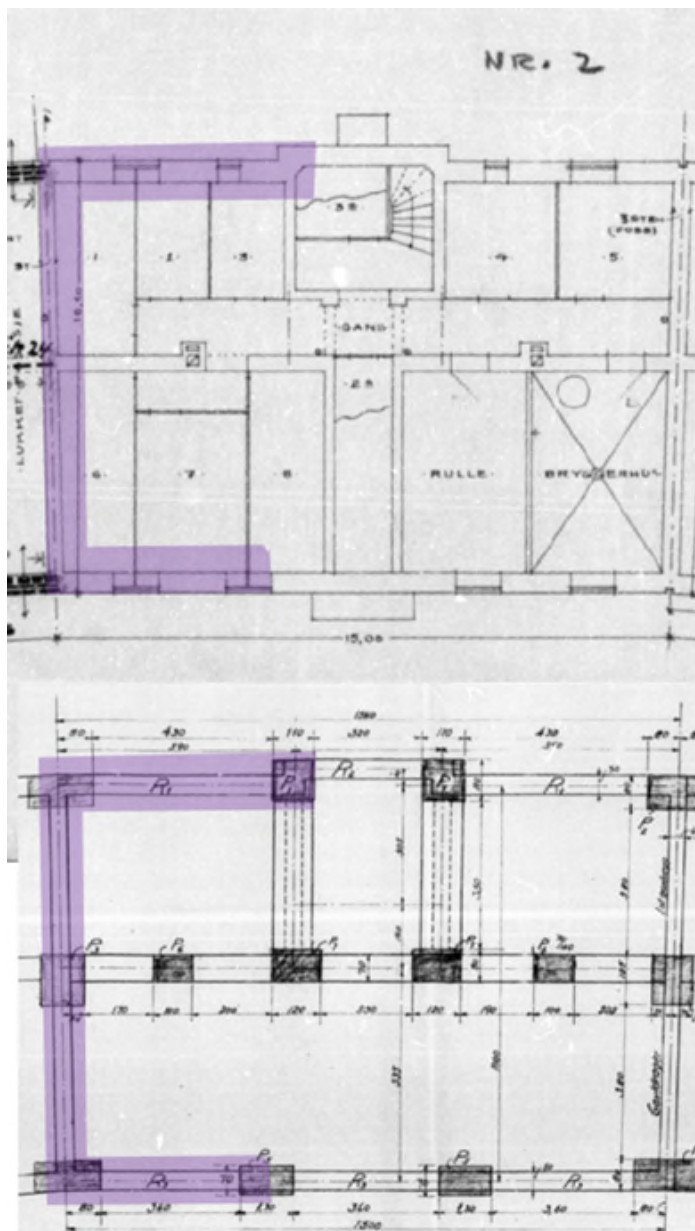
**Figur V** Utklipp fra fundamentplan<sup>3</sup> og kjellerplan<sup>6</sup> for Vøyensvingen 1B, Markert område anbefales inspisert for eventuelle deformasjoner. Første inspeksjon fra boder i kjeller. Ved mistanke om deformasjoner i nedgravde pilarer må fremgraving vurderes.

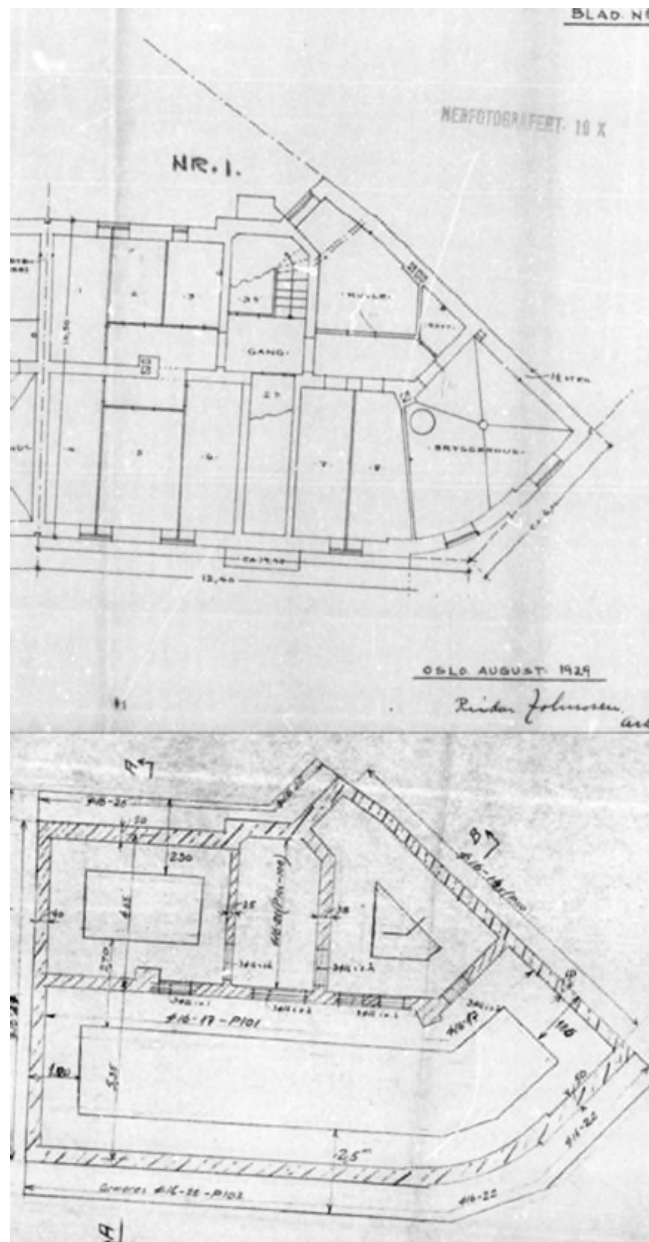
**Figur VI** Utklipp fra fundamentplan<sup>3</sup> og kjellerplan<sup>6</sup> for Vøyensvingen 1A, Fundamentløsning med banketter istedenfor pilarer.

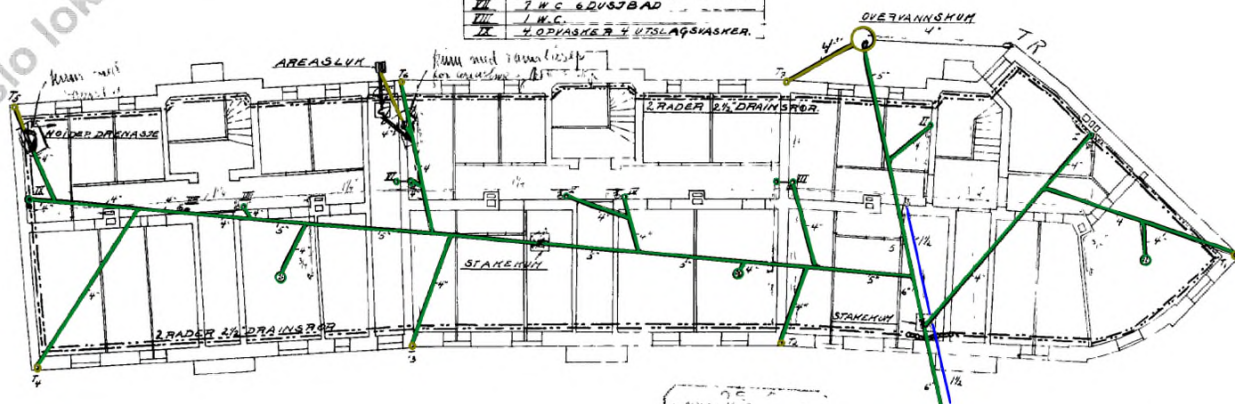
Figur VII Utklipp av bunnledningsplan<sup>7</sup> for Vøiensvingen 1A, 1B og 1C. Eventuelle brudd på rør fra takvann eller vannledning vil bidra til utvasking av masser. Det vil i utgangspunktet kun påvirke Vøiensvingen 1A, som er fundamentert med banketter på løsmasser. Øvrige bygg er fundamentert til fjell og utenom setninger av kjellergulv, vil utvasking av masser ha begrenset innvirkning på bæresystemet.

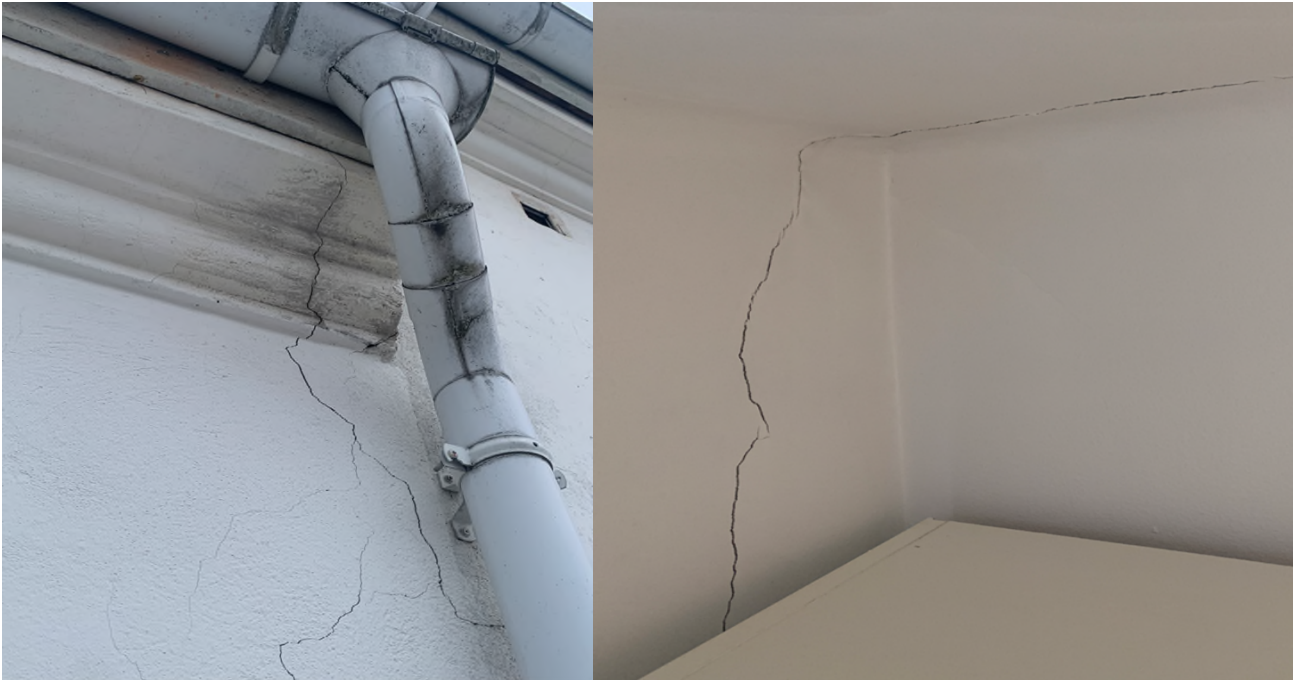
**Bilde 1 og 2** Viser gjennomgående riss i yttervegg mot gateside fra utside og innside. Riss går også langs himling. Det er uklart om etasjeskille mellom 4. etasje og loft er støpt betongdekke eller trebjelkelag med stubbeloftsleire og pusset underside.

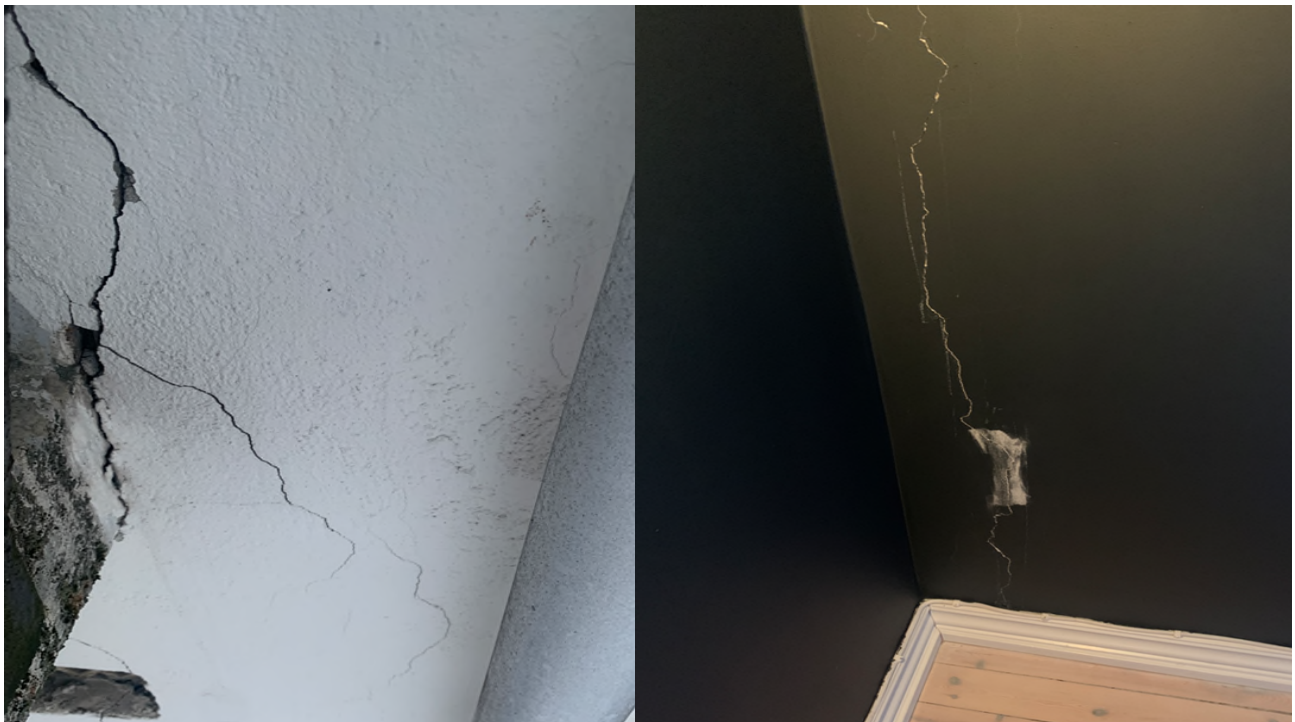
**Bilde 3 og 4** Viser gjennomgående riss i yttervegg mot bakgård fra utside og innside..

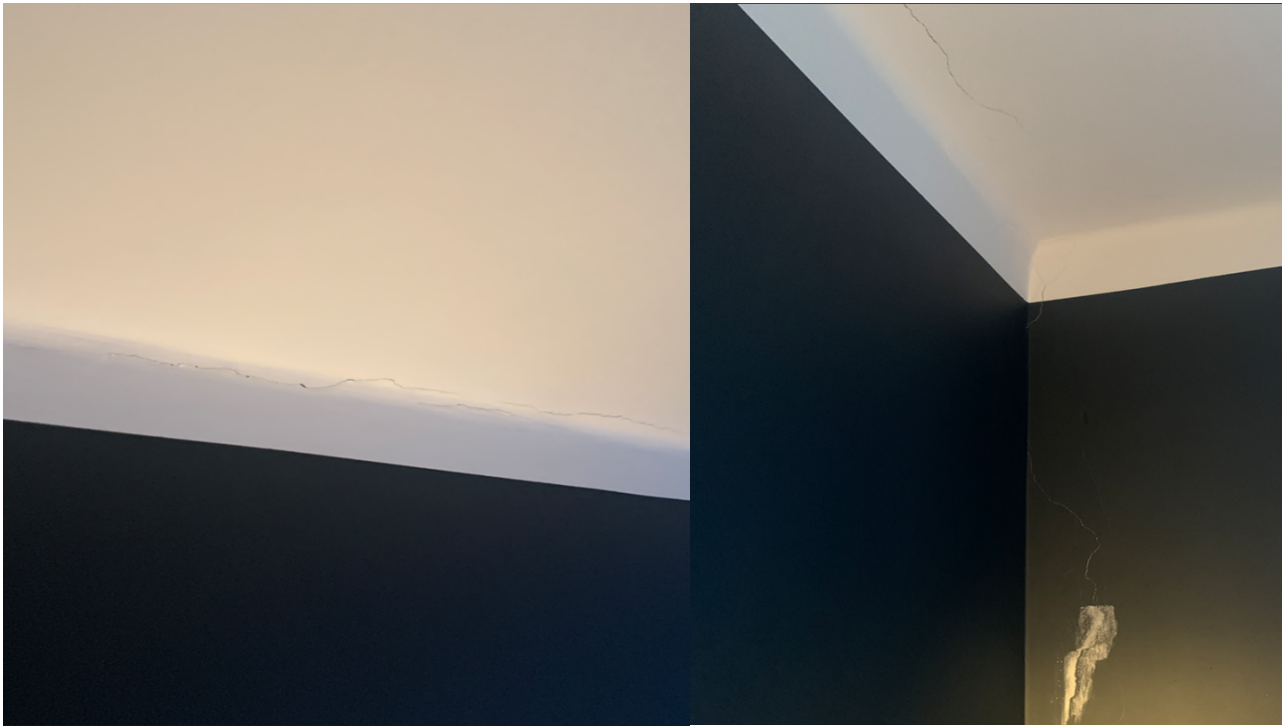
**Bilde 5 og 6** Viser gjennomgående riss i yttervegg mot bakgård fra utside og innside. Riss går også langs himling. Det er uklart om etasjeskille mellom 4. etasje og loft er støpt betongdekke eller trebjelkelag med stubbeloftsleire og pusset underside.

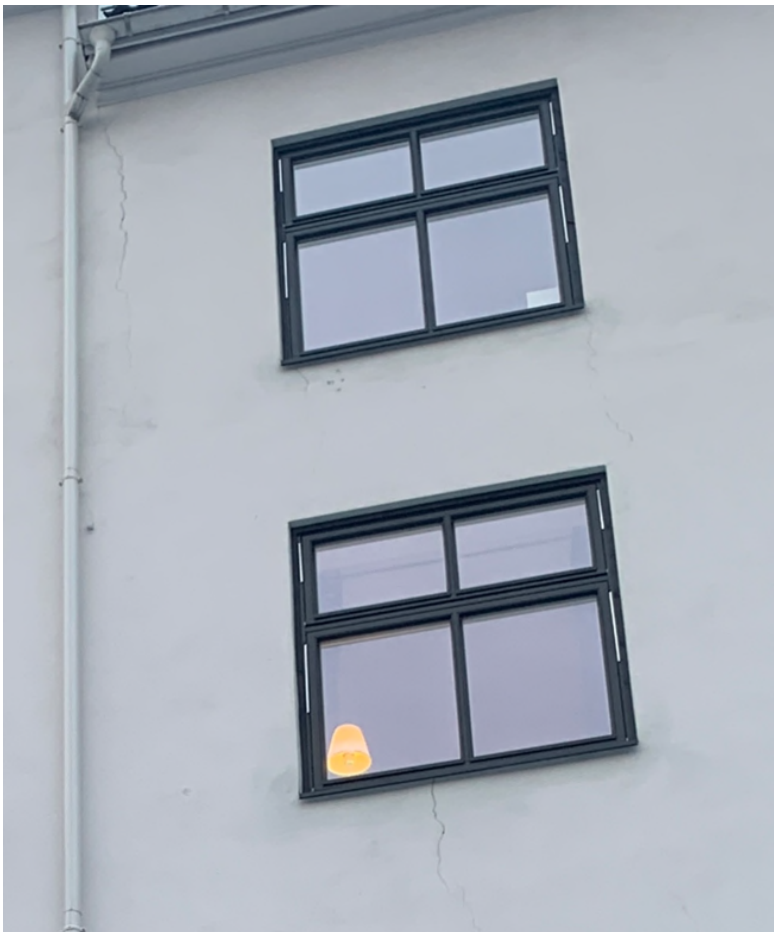
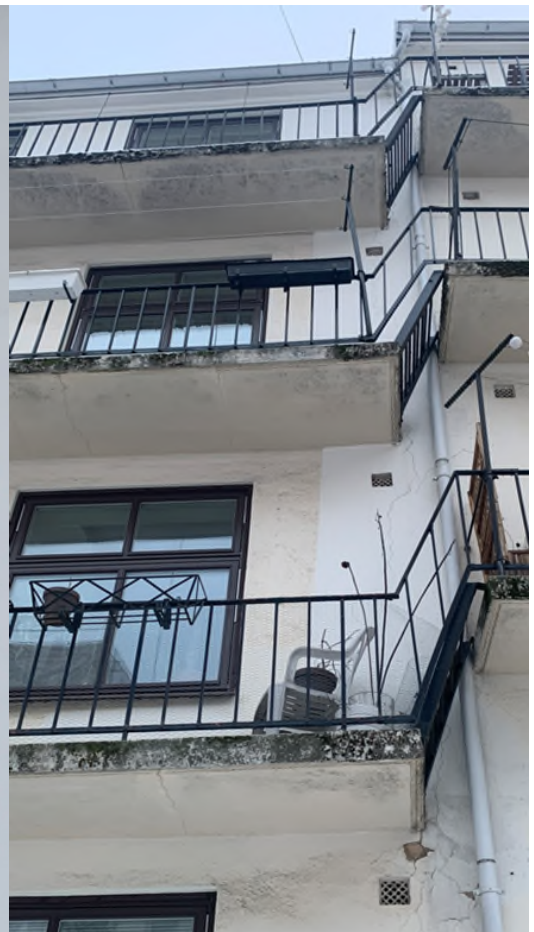
**Bilde 7 og 8** Viser gjennomgående riss i yttervegg ved gateside og mot bakgård. Det er også riss i brannbalkonger som kan skyldes spenninger fra bevegelser i bygget. Riss i bakgård følger en mer rett linje ved gavlvegg fra loft til første etasje mot Vøyensvingen 1C. Ved gateside går riss 1,5 meter ned før det stopper og gjenoppstår i underkant av vinduer.

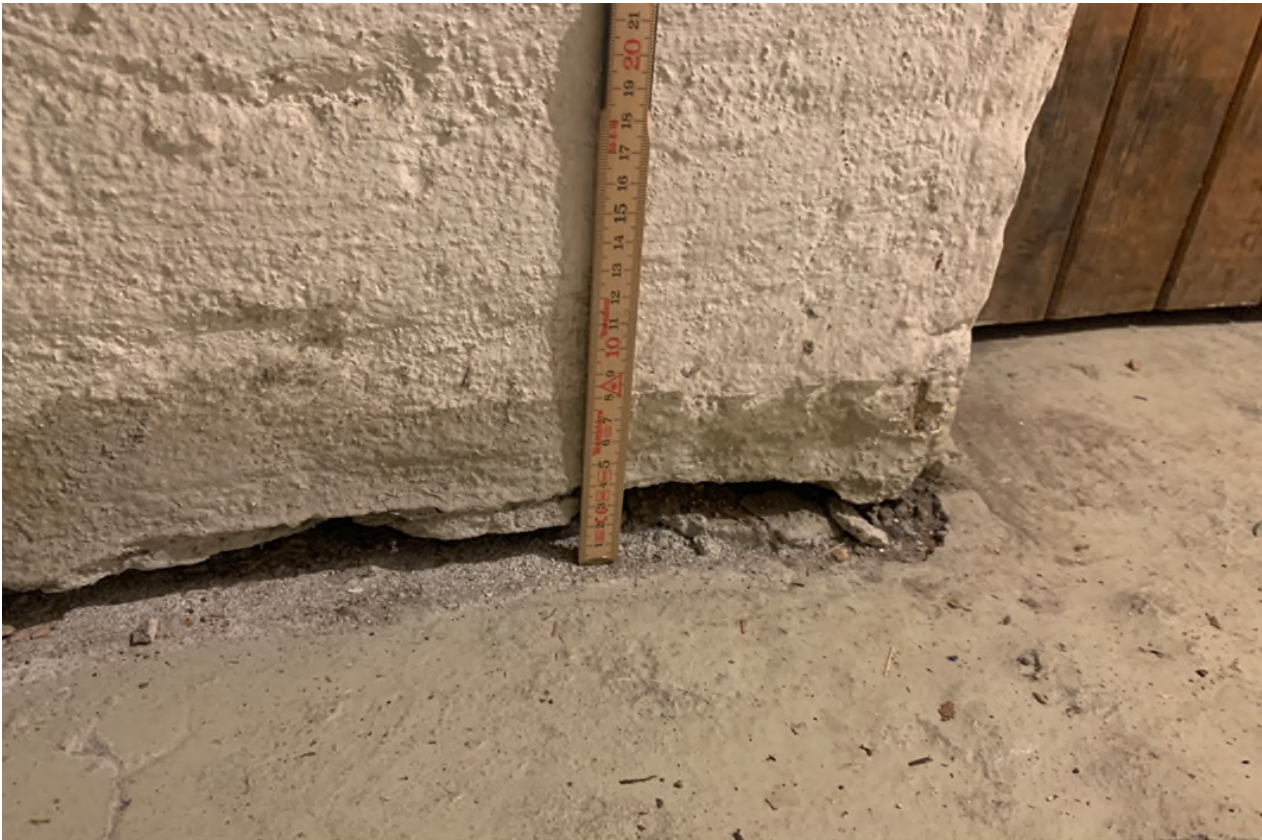
**Bilde 9** Viser innervegg i kjeller hvor gulvet har sunket 2-3 cm i Vøyensvingen 1B. Årsak til setninger av gulvet er trolig utvasking av masser. Det er bærende vegger, som yttervegger, innervegger og gavlvegger som er fundamentert på pilarer til fjell. Deler av kjellergulvet hviler på løsmasser og vil følge eventuelle setninger.
