Rødkløverveien 11

Befaringsdato: 09.06.2026

Rapportdato: 11.06.2026

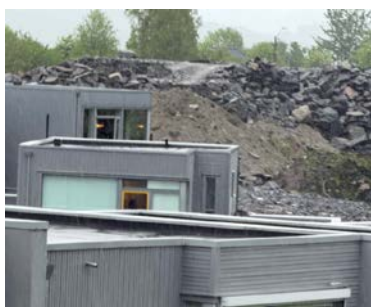
1 TG 2 Nedløp og beslag

Selv om det ikke er avdekket skader under befaringen, betyr ikke dette at det ikke foreligger skader som en besiktigelse på taket kan avdekke. Det er derfor ikke foretatt kontroll av alle beslag og overganger.

Begroing, mose og lav bør fjernes uten å skade tekingen for å forlenge levetiden på taket. Det anbefales å gjennomføre årlig kontroll av takteking og halvårlig rens av nedløpsrør for å oppdage eventuelle skader eller tette avløp tidlig.

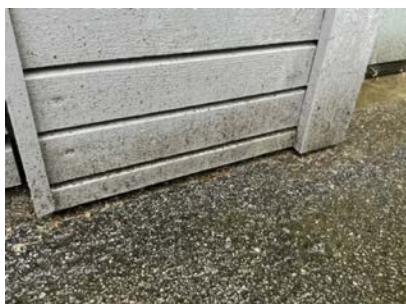
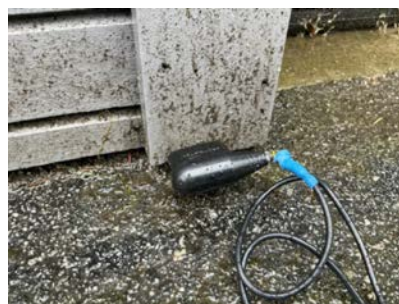
- Det er ingen eller liten lufting i nedre kant av kledning mot grunnmur.
- Det er påvist spredte råteskader i bordkledningen.

Noen steder er det liten avstand mellom ytterkledning og bakke, noe som gir redusert lufting og kan redusere forventet brukstid på kledningen. Dette øker risikoen for råte- og fuktskader på både kledning og bakvegg. Enkelte sprekker i trepanel. Lusing/musebånd i nedre kant av konstruksjon er ikke montert bak hjørnebod.

Avstanden mellom bakke/konstruksjoner og ytterkledning bør økes til minimum 5 cm for å sikre tilstrekkelig lufting og forenkle vedlikehold og maling. Manglende lufting øker risikoen for råte- og fuktskader på både kledning og bakvegg.

Det anbefales å etablere muse-tetting bak hele kledning. Å ikke bruke musebånd under kledningen kan føre til at mus og gnagere får fri tilgang til husets vegg-konstruksjon, noe som gir økt risiko for gnager-skader og lukt.

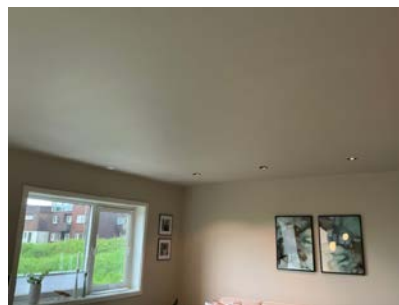
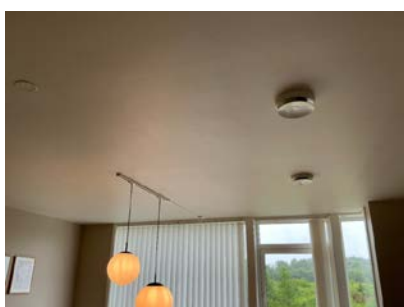
Overløp fra tak.

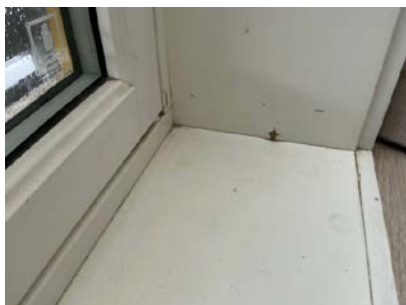
- Det er påvist at enkelte vinduer er vanskelig å åpne/lukke.
- Det er påvist vinduer med fukt/råteskader.
- Karmene i vinduer er slitte og det er sprekker i trevirket.

TG 3 på grunn av fukt/råteskade på 2 stk vindu i stue 2 etasje.

Noe svelling i karm på vindu.

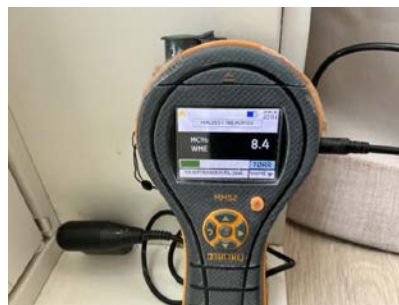
Ved fukt-søk er det ikke registrert unormale verdier.

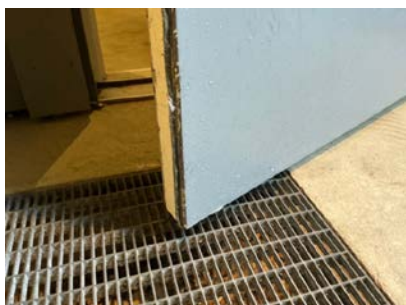
- Det er påvist dører som er vanskelig å åpne eller lukke.
- Det er avvik:

Normaltid for justering av vindu og dører 2 – 8 år.

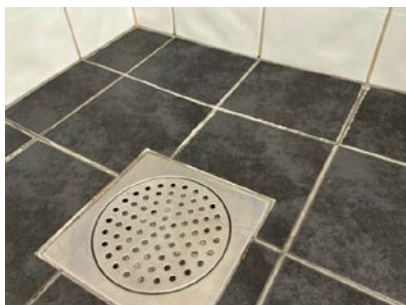
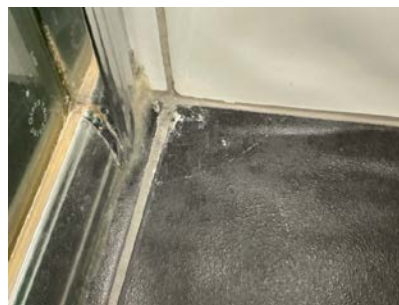
- Det er påvist at noen fliser har bom (hulrom under).
- Det er påvist avvik i fallforhold til sluk i forhold til krav i forskrift på byggetidspunktet.
- Det er påvist sprekker i fliser.

- Skadet flis er i et område hvor den kun utgjør et estetisk avvik.
- Selv om bom eller hullyd ikke alltid er et umiddelbart problem, bør det overvåkes nøye før eventuell utvikling i sprekker i flisfuger e.l. oppstår. Dette må en foreta tiltak for, for å begrense utviklingen.

Det er 2 sluker i gulv.

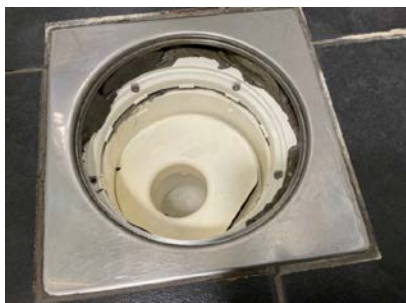
Plastsluk i dusjonen med klemring og vannlås. Det er ikke registrert avvik basert på visuell kontroll.

- Andre tiltak:
- Overvåk tilstanden jevnlig. For å få tilstandsgrad 0 eller 1 må tettesjiktet skiftes ut, men tidspunktet for når dette er nødvendig er vanskelig å si noe om.

Det anbefales regelmessig rengjøring av sluk for å forhindre at vannstand stiger opp til klemring.

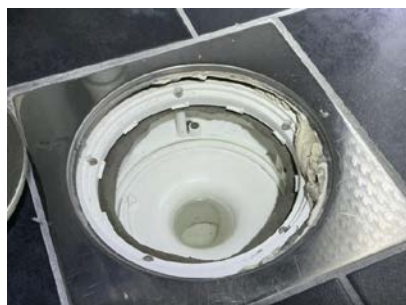
Plastsluk med klemring og vannlås. Det er ikke registrert avvik basert på visuell kontroll.

Det anbefales regelmessig rengjøring av sluk for å forhindre at vannstand stiger opp til klemring.

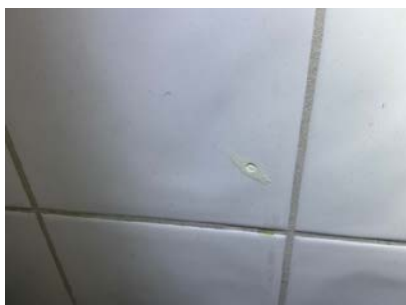
- Det er avvik:

Hullet i flisen bør følges opp med jevnlig kontroll for å sikre at silikonforseglingen holder tett over tid. Dersom silikonforseglingen svekkes, kan det oppstå fuktinntrengning i konstruksjonen bak, noe som øker risikoen for skjulte fuktskader.

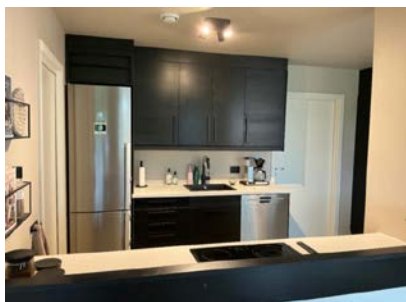
På befaringsdagen var det ikke etablert fuge mellom vask og benkeplate. Dette vil bli utbedret før eventuell overtakelse, ifølge opplysning fra eier.
