# Tilstandsrapport

Enebolig

Eidemsbakken 12 , 6440 ELNESVÅGEN

Befaringsdato: 24.07.2026

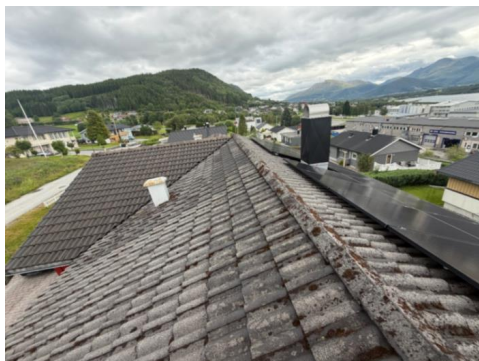
- Takteking og undertak er fra byggeår og har oppnådd en høy alder. Betongtaksteinen fremstår med normal aldersslitasje, værpåvirkning samt stedvis mose- og lavvekst, særlig langs møner og i skjøter. Vanntett sjikt (takpapp) er eldre enn 18 år og har passert forventet teknisk levetid. Det ble ikke registrert tegn til pågående lekkasjer eller skader på de tilgjengelige delene av takkonstruksjonen ved befaringen, men deler av taket kunne ikke inspiseres som følge av monterte solcellepaneler. Tilstandsgrad 2 er satt på grunn av bygningsdelens alder og forventet behov for fremtidige tiltak.

Oversiktsbilde av takteking.

- Taket bør følges opp med jevnlig ettersyn og vedlikehold, herunder fjerning av mose- og lavvekst for å redusere fuktbelastning på taktekingen. Kjøper må påregne at omteking og fornyelse av undertaket vil bli aktuelt på sikt som følge av alder. Ved fremtidige arbeider må det også påregnes kostnader til demontering og remontering av solcelleanlegget for å få tilgang til hele takflaten. Det anbefales jevnlig kontroll av de delene av taket som er skjult.

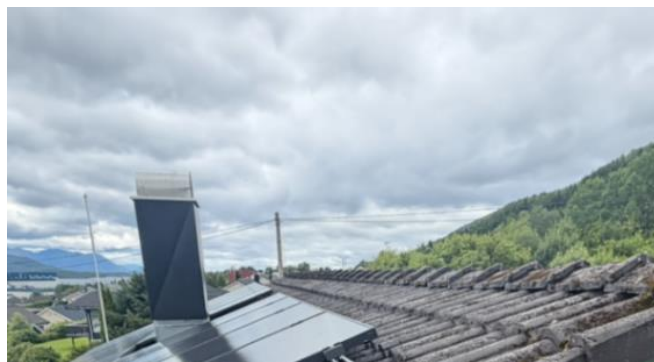
Skorstein bør være minimum 80 cm over møne.

- For lav skorsteinshøyde kan gi dårlig trekk og økt risiko for røykinnslag og brannfare.
- Det anbefales å øke skorsteinens høyde i henhold til gjeldende krav for å sikre tilfredsstillende funksjon og sikkerhet.

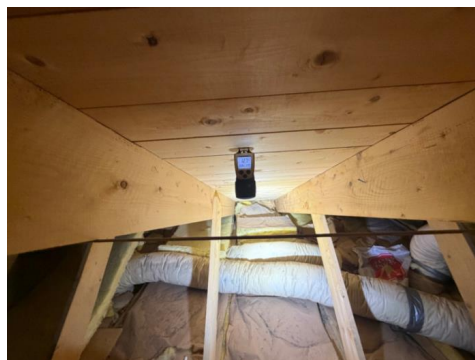
Enkelte steder ligger isolasjonsmatter helt ut mot undertaket ved rafters og svekker luftingen, forholdet er av liten karakter, og det er ikke ansett som behov for tiltak til å utbedre spalteåpningene. Se bilder

Fuktmåling i undertak, ikke utslag på fukt.

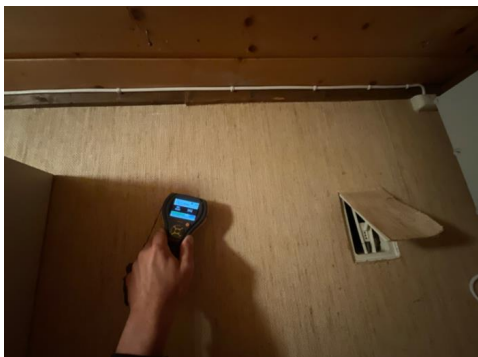
- Det er registrert forhøyede fuktutslag i grunnmurene nederst mot gulvet, mens referansemålinger høyere opp på veggene viser normale og tørre verdier. Fuktfordelingen er typisk for kapillært opptrekk av grunnfukt i eldre murkonstruksjoner. Det ble ikke registrert aktive lekkasjer eller gjennomgående fuktskader på befaringstidspunktet. Lokalt er det synlige tegn til eldre fuktpåvirkning og avskalling av overflate nederst på enkelte vegger. EPS-fuktsikringssystemet er installert som et fuktreduserende tiltak, men eliminerer ikke nødvendigvis fukttransport fra grunnen.

Referansemåling. Utslag på fukt på vegg ned mot gulv, ikke utslag på fukt i øvre del av vegg. Forsterker teorien om kapillært oppsug fra grunn.

- Forholdet vurderes å være forenlig med konstruksjonens alder og byggemåte. Det anbefales å opprettholde normal oppvarming og ventilasjon av rommene, samt å følge opp EPS-anlegget i henhold til leverandørens anbefalinger. Ved eventuell fremtidig innredning eller overflatebehandling av grunnmurene bør det benyttes materialer og løsninger som tåler fuktpåvirkning, og organiske materialer bør ikke monteres direkte mot mur uten tilstrekkelig lufting eller fuktsikring. Eventuelle endringer i fuktforholdene bør undersøkes nærmere.

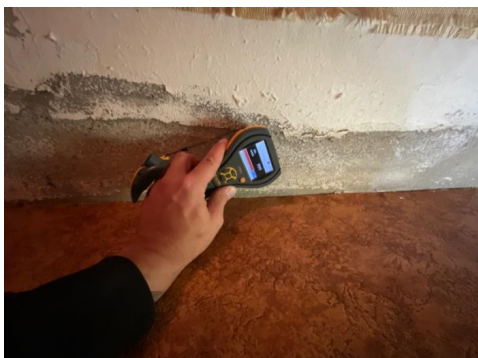
Referansemåling. Utslag på fukt på vegg ned mot gulv, ikke utslag på fukt i øvre del av vegg. Forsterker teorien om kapillært oppsug fra grunn.

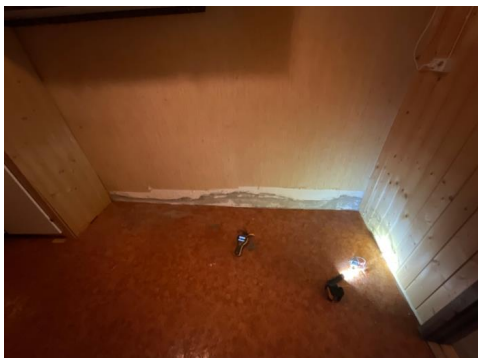
En del salt/kalkutslag i trappegang, her er det ikke montert EPS-fuktsikring.

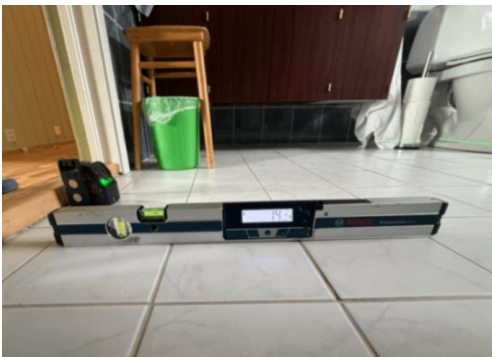
- Det er registrert ca. 20 mm motfall fra omtrent midten av gulvet og mot dørterskelen. I øvrige retninger er det målt kun ca. 5 mm fall mot sluk. Fallforholdene tilfredsstiller derfor ikke anbefalte ytelser etter dagens byggeskikk, og innebærer at vann ved lekkasje eller større vannsøl kan bli stående eller renne mot dør og ut i tilstøtende rom i stedet for til sluk. Selv om det er registrert membranoppkant ved terskelen, er det ukjent om denne har tilstrekkelig tetthet til å hindre vanninntrengning.

14 mm motfall per meter i dette området.

- Mangelfulle fallforhold øker risikoen for vannskader ved lekkasjer eller større vannsøl. Forholdet bør vurderes ved fremtidig rehabilitering av våtrommet, hvor gulvfallet bør utbedres slik at vann ledes mot sluk i samsvar med gjeldende krav og anbefalinger. Inntil eventuell utbedring bør det utvises aktsomhet for å begrense vannsøl på gulvet og sørge for rask oppføring dersom vann kommer utenfor dusjonen. Lekkasjestopper som stenger lekkasjevann bør vurderes installeres.

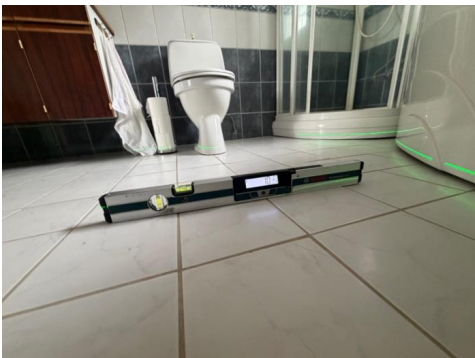
10 mm motfall per meter i dette området.

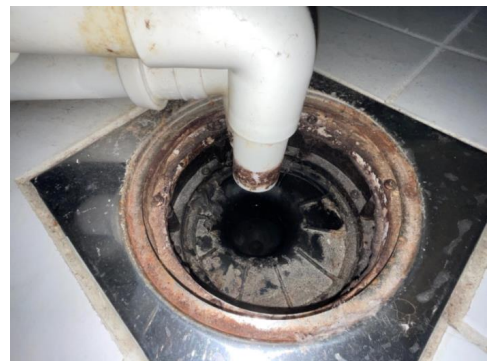
Sluk. Ikke mulig og avklare om membran er klemt under klemring.

- Konsekvensen er at membranens tilstand og tetthet er usikker som følge av alder og manglende dokumentasjon, noe som øker risikoen for skjulte fuktskader og kan medføre behov for nærmere undersøkelser og eventuell rehabilitering av våtrommet.

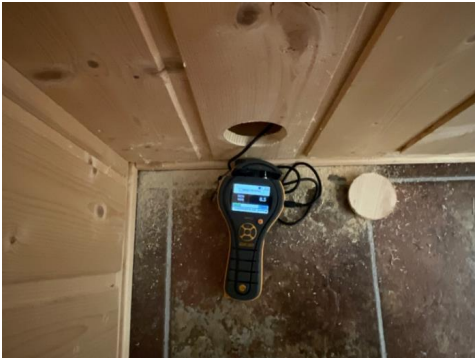
Hulltaking og fuktmåling, ingen fukt eller andre avvik registrert i borehull. Hull blir blendet forsvarlig.

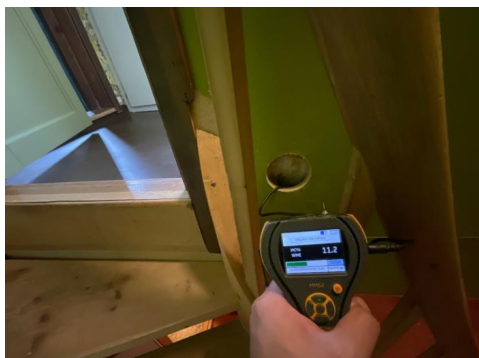
Hulltaking og fuktmåling, ingen fukt eller andre avvik registrert i borehull. Hull blir blendet forsvarlig.

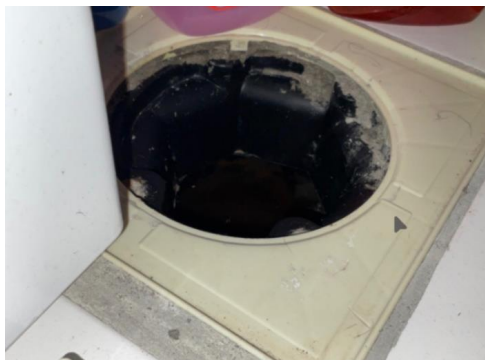
- Det er registrert avvik ved fallforhold og høydeforskjell mot sluk. Minimumskrav til lokalfall rundt sluk er 16 mm fall innenfor 80 cm fra sluk, alternativt fall på hele gulvet med minimum fallforhold 1:100. Videre skal høydeforskjellen mellom topp slukrist og topp tett membran ved dørterskel være minimum 25 mm. Målt høydeforskjell er ca. 3 mm, og manglende membranoppkant ved terskel. Forholdet medfører økt risiko for at vann ved lekkasje eller større vannpåvirkning kan renne ut i tilstøtende rom. Til tross for avvikene vurderes gulvet fortsatt å kunne lede vann mot sluk, men med redusert sikkerhet og effektivitet.

Sluk ved vaskemaskin.

- Når det ikke er tilfredsstillende fall til sluk kan vannet renne vekk fra sluket, det kan føre til fuktskade. Fungerer tilsynsetatene bra med dagens sanitære løsning, endring av dusjløsning vil kunne kreve tiltak med lokal fall rundt sluk.

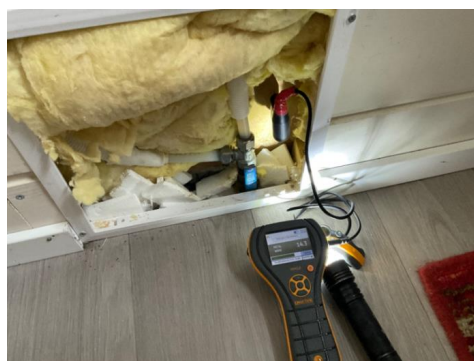
Fuktsøk i vegg via inspeksjonsluke, ikke utslag på fukt.

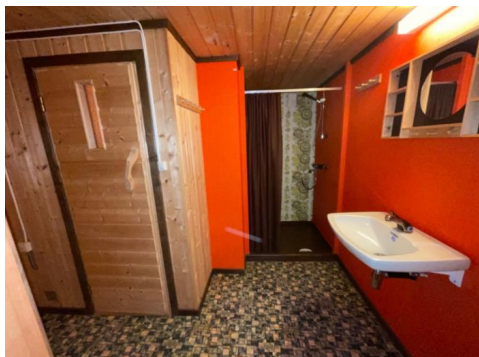
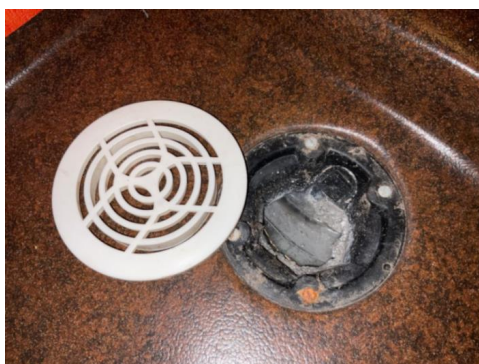
- Våtrommet må oppgraderes for å tåle normal bruk etter dagens krav. Vinylbelegget på gulvet utenfor dusjonen er ikke utført med tett avslutning mot veggene. Det er ikke oppbrett av gulvbelegget langs veggene, og avslutningen er utført med trelister, noe som ikke gir en vannnett løsning. Videre er det en høydeforskjell på ca. 100 mm mellom gulvet utenfor dusjonen og dusjonen, slik at sluket blir isolert innenfor dusjonen. Eventuelt lekkasjevann eller vannsøl fra servant eller øvrige deler av rommet vil derfor ikke ledes til sluket, men kan bli stående på gulvet eller renne mot tilstøtende konstruksjoner.

- Manglende oppgradering av våtrommet medfører høy risiko for at konstruksjonene ikke vil tåle vanlig bruk av vann eller lekkasjer. Dette kan føre til fuktskader på tilstøtende konstruksjoner. Badets alder og de registrerte avvikene innebærer økt risiko for fukt- og vannskader. Badet må påregnes totalrehabilitert dersom det fortsatt skal benyttes som våtrom. Ved rehabilitering bør det etableres et komplett, dokumentert våtromssystem med tett membran, korrekt oppkant ved vegger og fallforhold som sikrer at alt lekkasje- og bruksvann ledes til sluk.

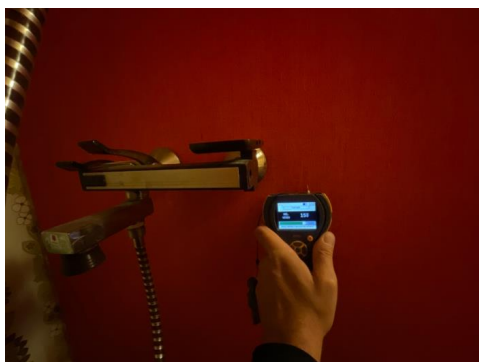
Fuktsøk, ikke utslag på fukt.
