Skistuvegen 48

GJØVIK

Stor og sjarmerende enebolig med hage, garasjer og solrike uteplasser - landlig og barnevennlig

Adresse	Skistuvegen 48 2825 GJØVIK
Prisantydning	Kr 3 900 000,-
Omkostninger	Kr 116 490,-
Totalpris	Kr 4 016 490,-
BRA-i/BRA Total	308/432 m ²
Eierform	Eiet
Boligtype	Enebolig
Byggeår	1918
Soverom	3

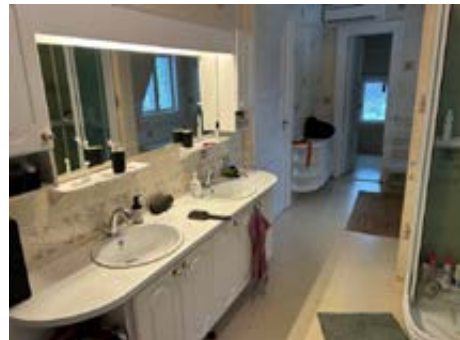
2 ETASJE > BAD

TG 2 Overflater vegger og himling

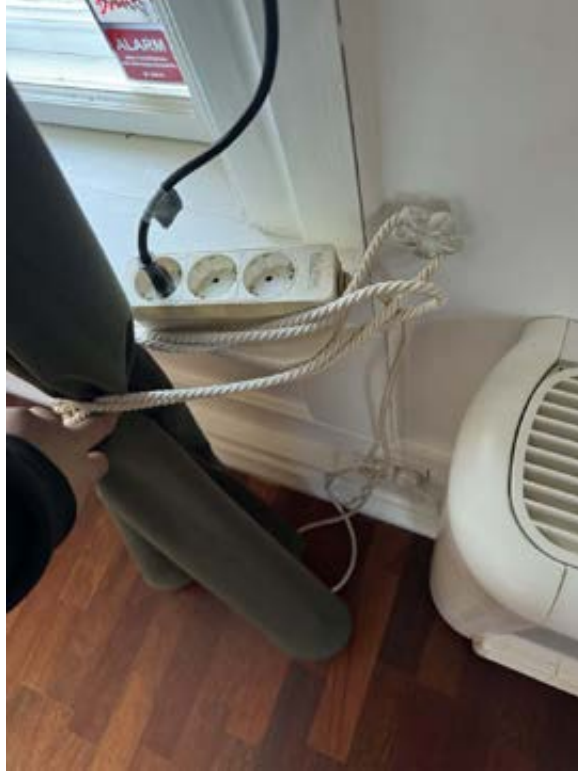
Beskrivelse: Bilder avvik 1, Filnavn: Skjøteledning ved VP.jpg

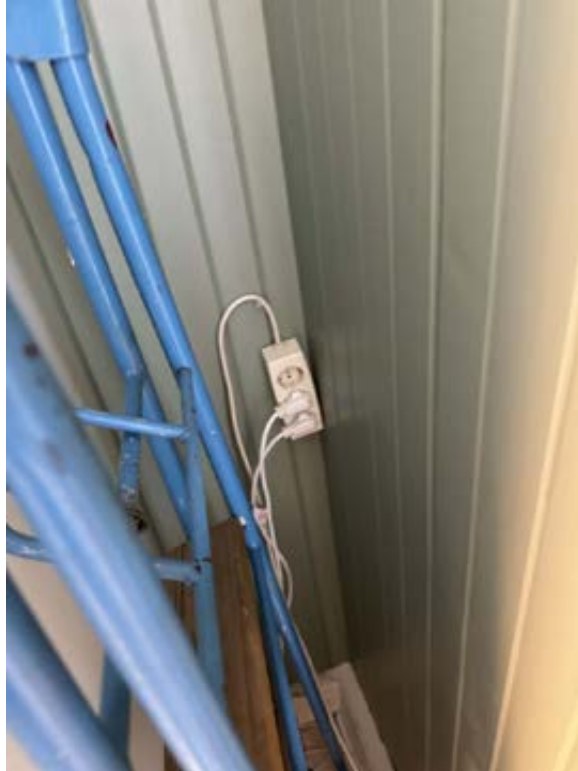
Beskrivelse: Bilder avvik 2, Filnavn: Skjøteledning.jpg

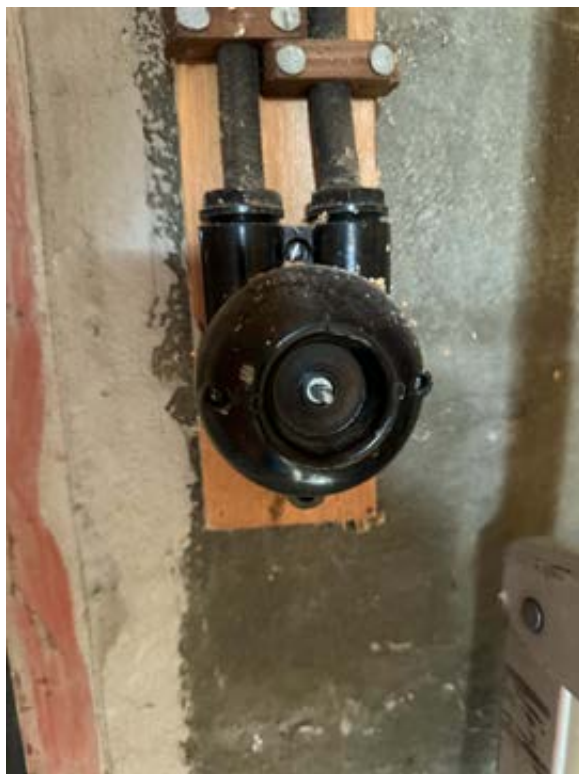
Skjema: "NELFO Per. kontr. Bolig S1"
Spørsmål: Neste periodiske kontroll
Beskrivelse: Bilder avvik 6, Filnavn: Defekt bryter.jpg

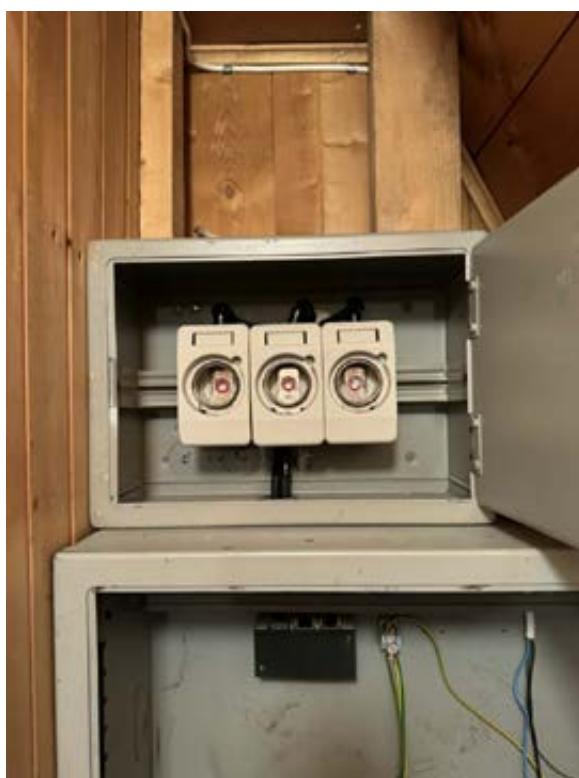
Skjema: "NELFO Per. kontr. Bolig S1"
Spørsmål: Neste periodiske kontroll
Beskrivelse: Bilder avvik 3, Filnavn: Spenning på gammelt inntak.jpg

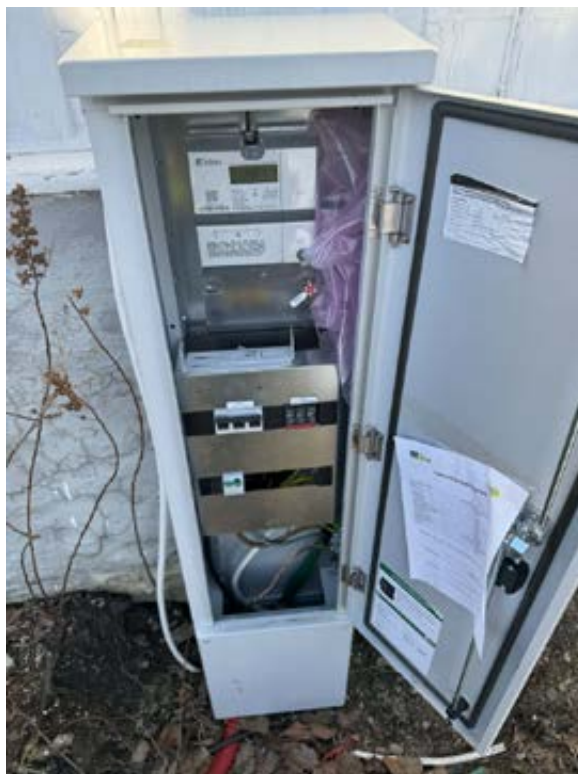
Beskrivelse: Bilder avvik 4, Filnavn: Avdekking og merking i inntaksskap.jpg

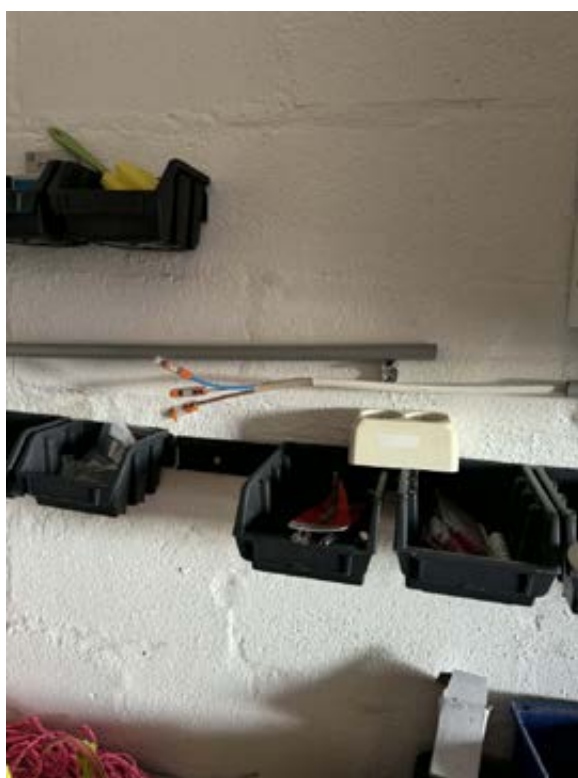
Beskrivelse: Bilder avvik 5, Filnavn: Avslutte kabler med enten stikk eller boks i garasje.jpg

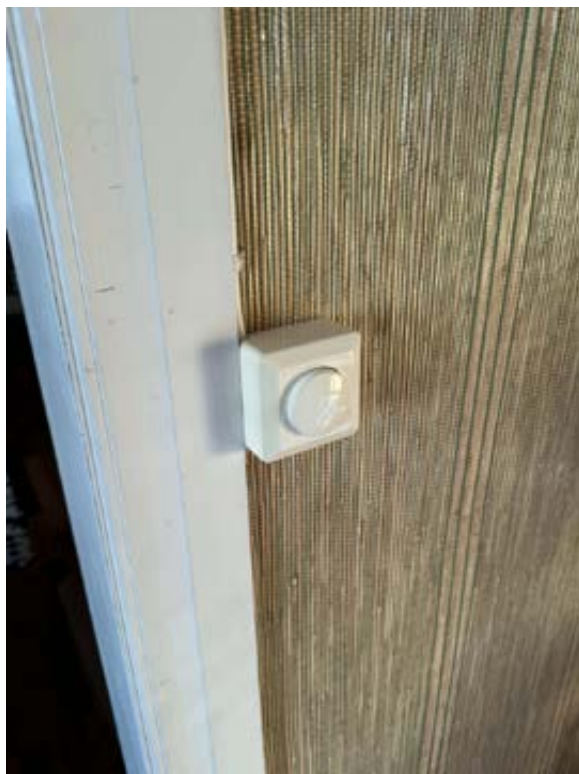
Skjema: "NELFO Per. kontr. Bolig S1"
Spørsmål: Neste periodiske kontroll
Beskrivelse: Bilder avvik 7, Filnavn: Defekt dimmer stue.jpg

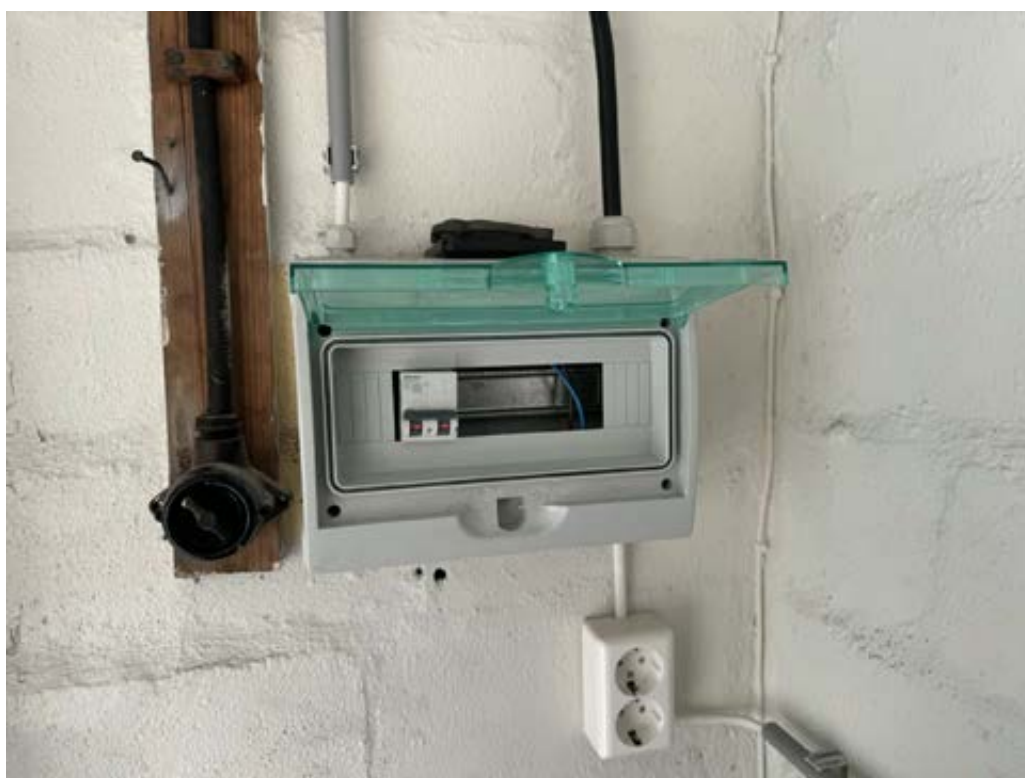
Skjema: "NELFO Per. kontr. Bolig S1"
Spørsmål: Neste periodiske kontroll
Beskrivelse: Bilder avvik 10, Filnavn: Kapsling garasje.jpg

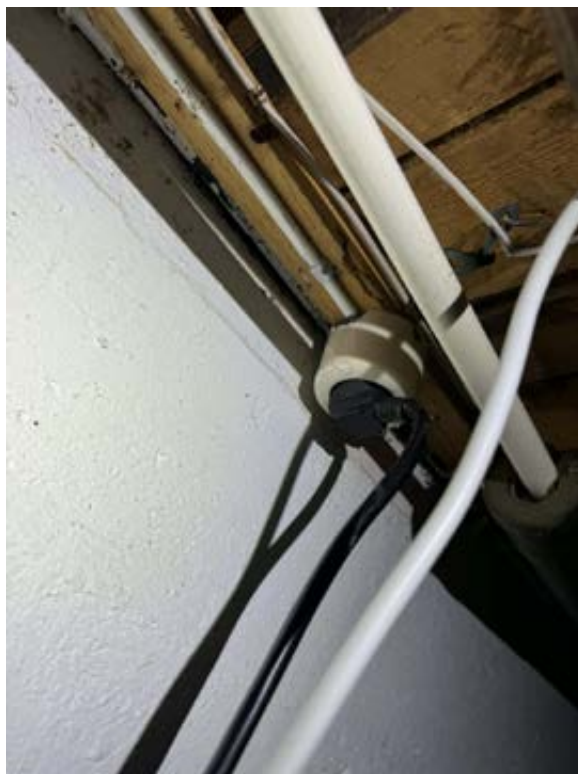
Skjema: "NELFO Per. kontr. Bolig S1"
Spørsmål: Neste periodiske kontroll
Beskrivelse: Bilder avvik 8, Filnavn: Defekt stikk.jpg

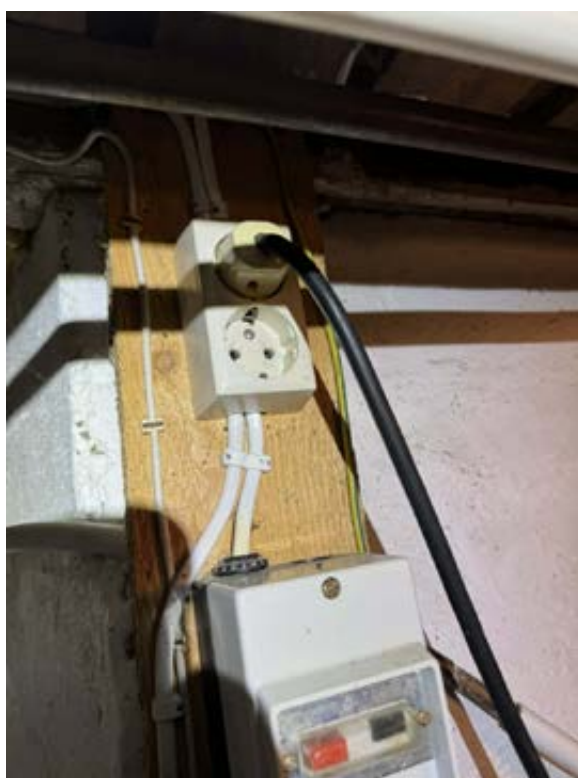
Skjema: "NELFO Per. kontr. Bolig S1"
Spørsmål: Neste periodiske kontroll
Beskrivelse: Bilder avvik 9, Filnavn: Fast installasjon ved vanninntak for strøm til sirkpumpe.jpg

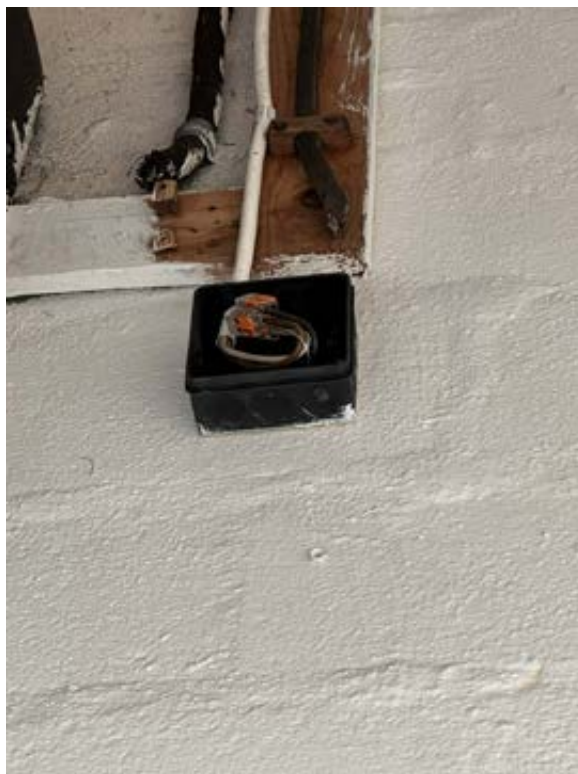
Beskrivelse: Bilder avvik 11, Filnavn: Lokk på ap9 sort boks mangler.jpg

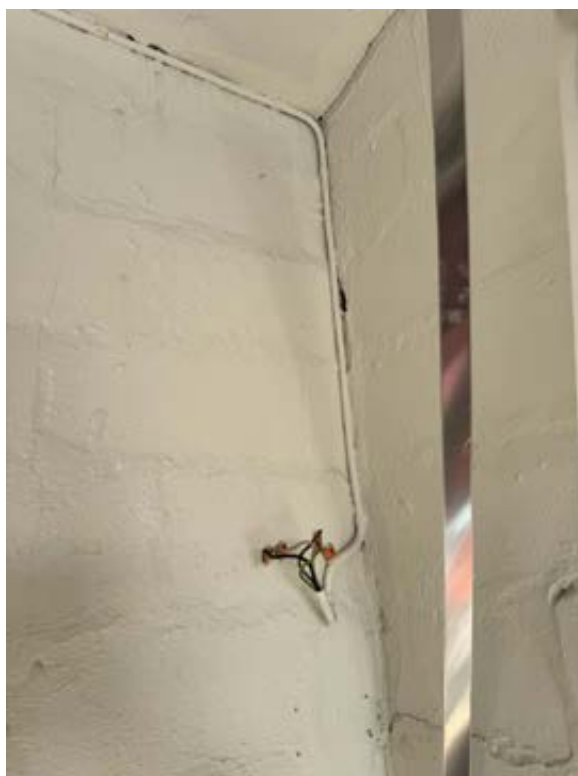
Beskrivelse: Bilder avvik 12, Filnavn: Mangler boks.jpg

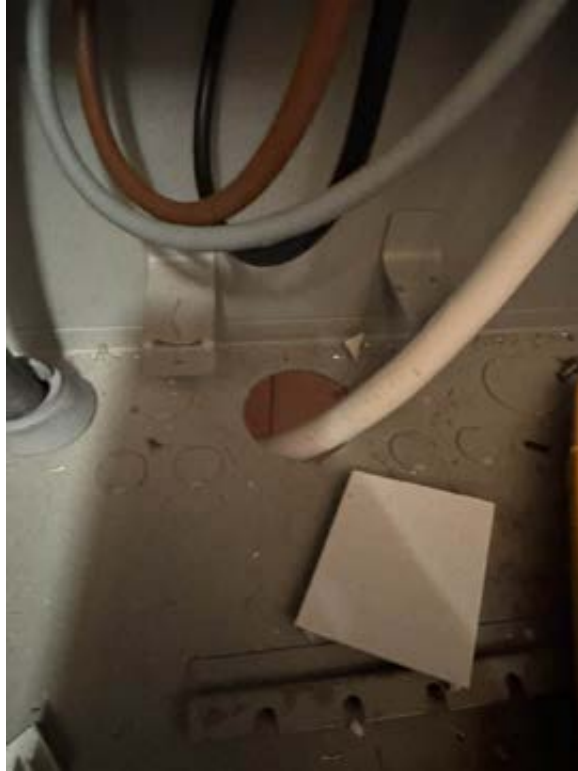
Skjema: "NELFO Per. kontr. Bolig S1"
Spørsmål: Neste periodiske kontroll
Beskrivelse: Bilder avvik 13, Filnavn: Mangler nippel.jpg

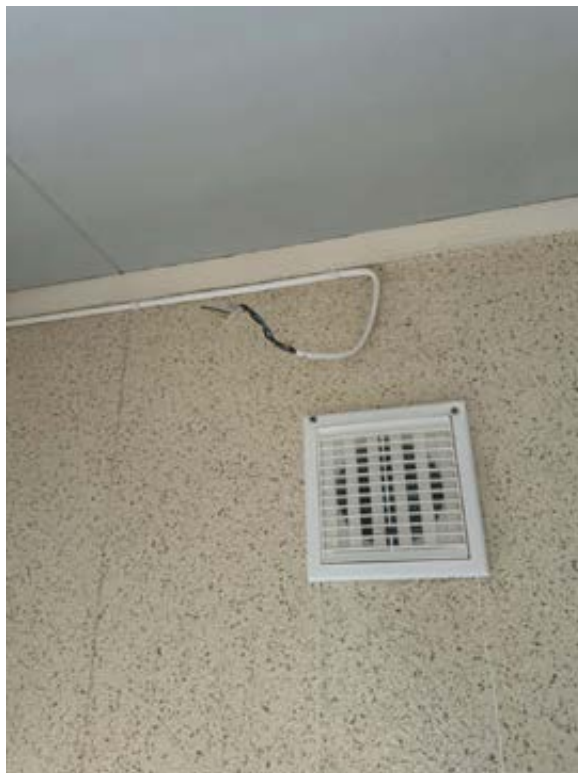
Skjema: "NELFO Per. kontr. Bolig S1"
Spørsmål: Neste periodiske kontroll
Beskrivelse: Bilder avvik 14, Filnavn: Må boksjes.jpg

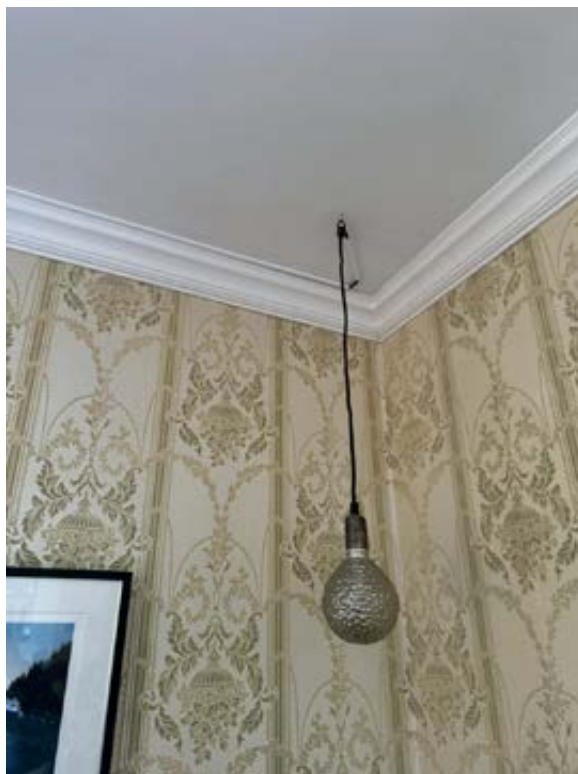
Beskrivelse: Bilder avvik 16, Filnavn: Skjøteledning på lampe.jpg
