# Tollinspektør Flors gate 12

KRISTIANSUND N

**Sjarmerende tomannsbolig i et etablert og attraktivt villaområde i øvre bydel. Boligen er betydelig påkostet, men noe gjenstående arbeid/søknader!**

# Tilstandsrapport

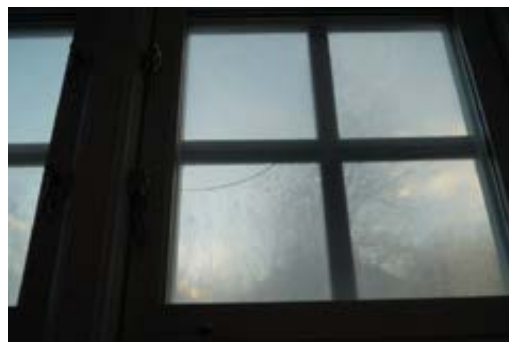
- Vinduer med punkterte/sprukne glass må påregnes skiftes ut, enten hele vinduet eller kun selve glassene.

Enkelte kobla glass med sprekk

Det må påregnes vedlikehold/utbedring

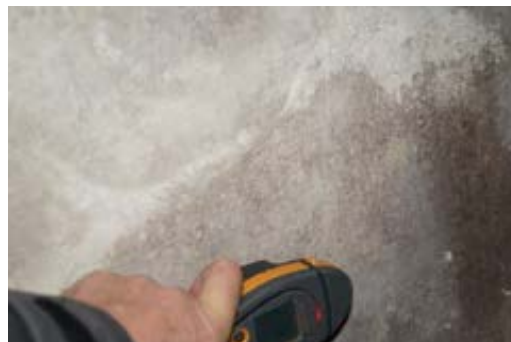
Det er påvist indikasjoner på noe fuktgjennomtrenging inn i kjellermur.

- Det må foretas ytterligere undersøkelser for å fastslå omfang/årsak.
- Andre tiltak:

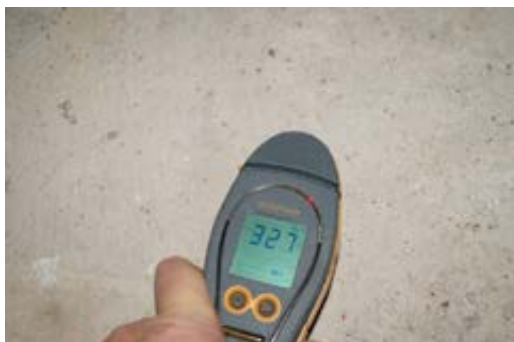
Det er påvist indikasjoner på noe fuktgjennomtrenging i kjellergulv.

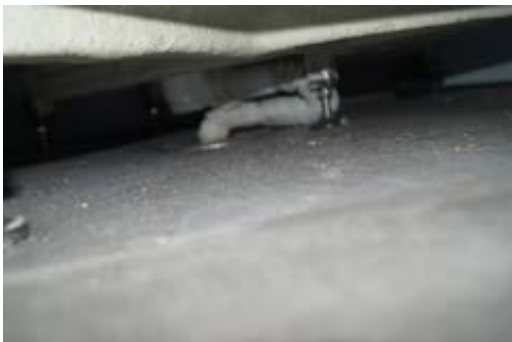
LOFT > BAD/VASKEROM

Det er plastsluk og synlig vinylbelegg som tettesjikt.

Sluket er under et dusjkabinett.

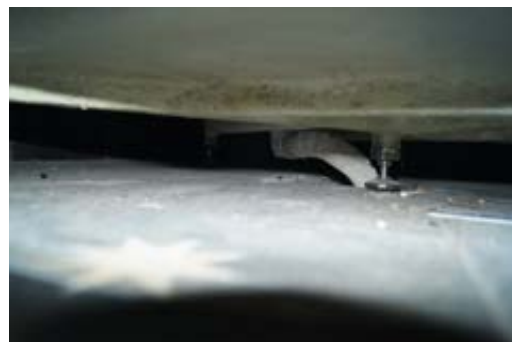
2. ETASJE > BAD/VASKEROM

Det er plastsluk og smøremembran med dokumentert utførelse.

Sluket er under et dusjkabinett.

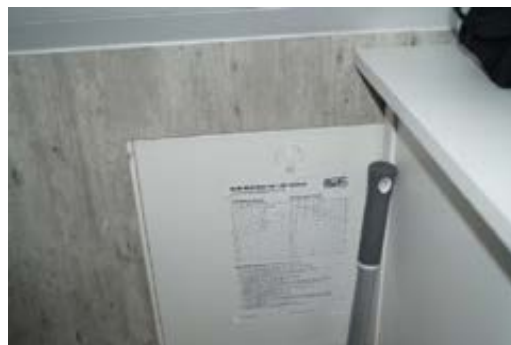
Innfelt fordelerskap på loft

Tiltak må beregnes når leilighet/overflater oppgraderes i 1. etasje.

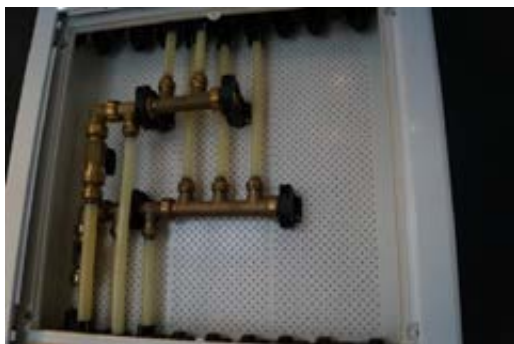
Innfelt fordelerskap 2. etasje

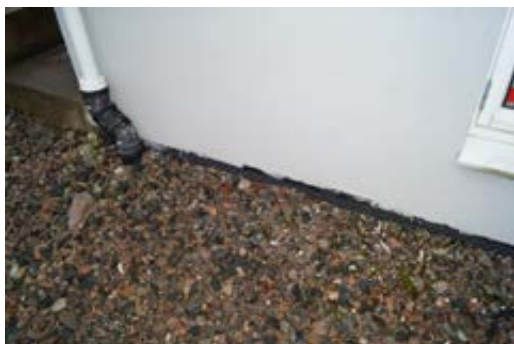
Oppgradert/forbedret drenasje rundt bygning i 2017
