# Vårlikroken 25

HILLEVÅG

Rapportdato: 22.2.2026 (Gyldig til 22.2.2027)

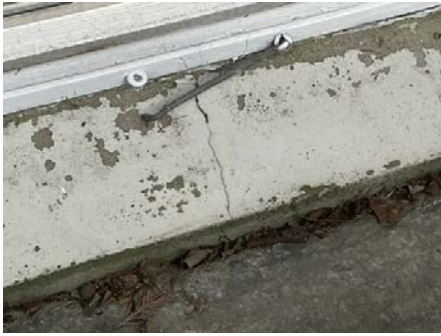
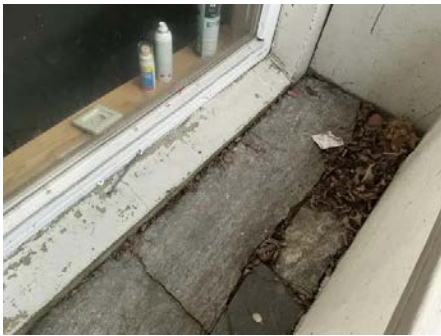
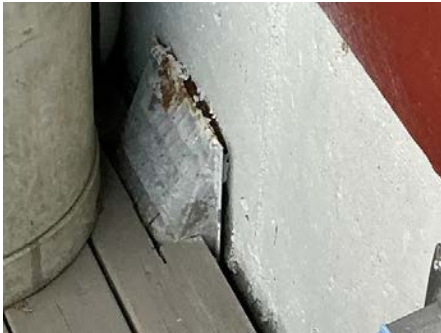
## 6.2 Grunnmur og fundament

TG 2 grunnmur på grunn av sprekker i murte/pussede fasader.

Det anbefales å utbedre tetting mellom ventil og grunnmur slik at vann ikke kan ledes inn i mur/bolig.

Bør undersøkes nærmere og utbedring foretas. Normaltid for vedlikehold av pussede flater. Bom og løs puss hugges ned. Ny puss påføres. Intervall 20 – 30 år. Det anbefales å foreta en gjen-pussing av sprekker i grunnmur, slik at forholdet kan observeres over tid, med tanke på om dette er under utvikling eller er stabilt.

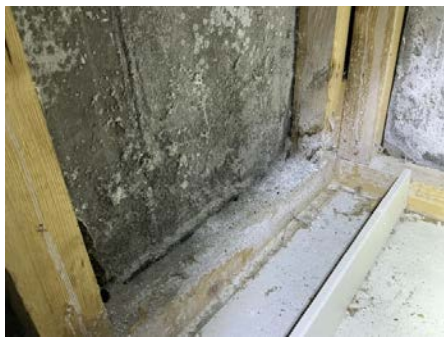
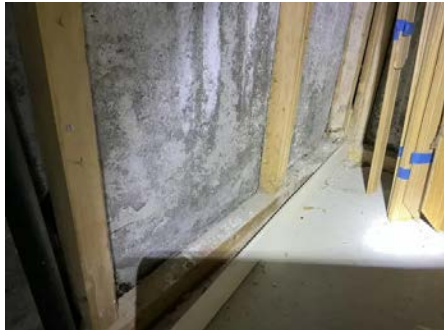
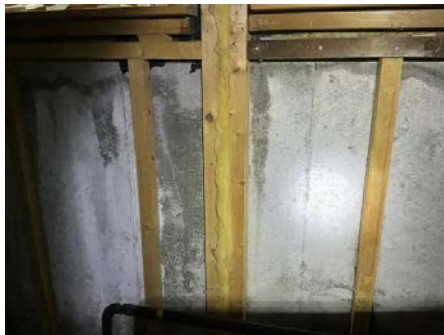
Synlige fukt-merker på grunnmur.

Det er foretatt hull-taking i nedre del av vegg i bod uten å påvise unormale forhold. Fukt-målinger i sems på uinnredet rom viser et fukt-innhold opp i mot faren for en skade-utvikling i form av sopp-/råteskader.

Ref. Direktoratet for byggkvalitet: Ved nybygg i konstruksjoner med lav uttørkings-evne (for eksempel konstruksjoner mot terreng) må fukt-innholdet i treverket være lavere enn 15 vektprosent fukt før innbygging. For å unngå soppangrep på trevirke, må trevirke inneholde mindre enn 20 vektprosent fukt. Det registreres mineralutslag (salt/kalkutsalg) i overflater som er et symptom på fuktvandring gjennom grunnmur.

Ytterligere undersøkelser av konstruksjoner for kartlegging av skadeomfang og årsak anbefales. Det må påregnes å støpe/fuge ventil inn i grunnmur slik at den er tett. Fjerne sems med høyt fukt-innhold. Kontrollere at grunnmurs-plast ved kjellervindu er tett og avsluttes over bakke med klem-list. Prisoverslag er sjablongmessig.

En eventuell oppbygging anbefales ikke før skadeårsak er kjent og utbedret. Det anbefales å montere en avfukter i kjeller. En avfukter kan bidra til å redusere luftfuktigheten. Prisoverslag er sjablongmessig og kun for utbedring av utvendig fukt-sikring med grunnmurs-plast. Ved eventuell bytte av drenering vil tillegg tilkomme.

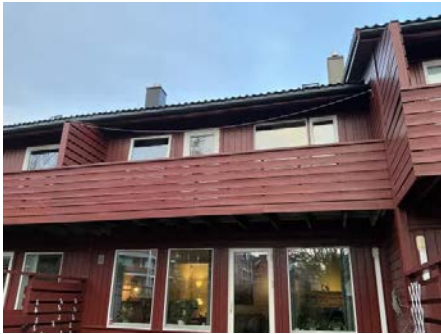
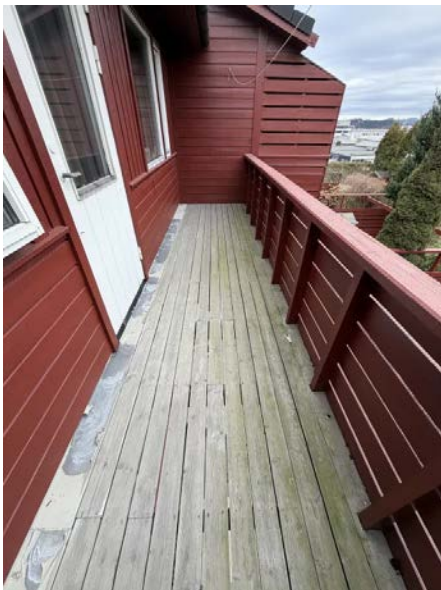
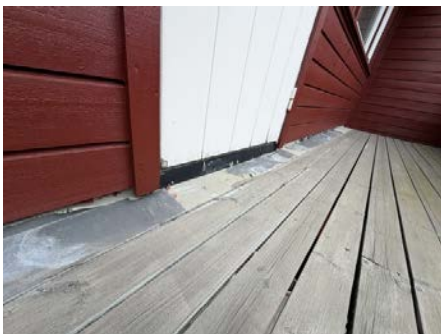
## 6.5 Balkong, terrasse, platting

Noe avflassing på beslag

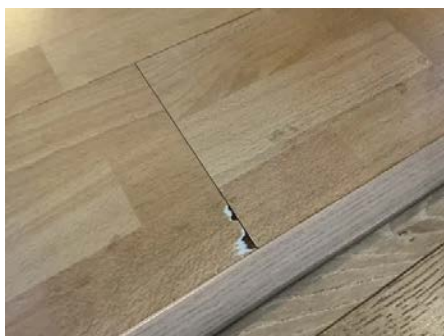
Skade på laminat på kjøkken.

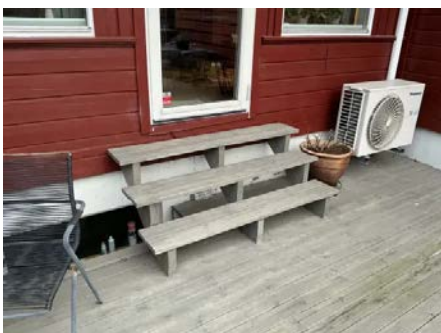
Rekkverk på trapp fra stue er ikke etablert.

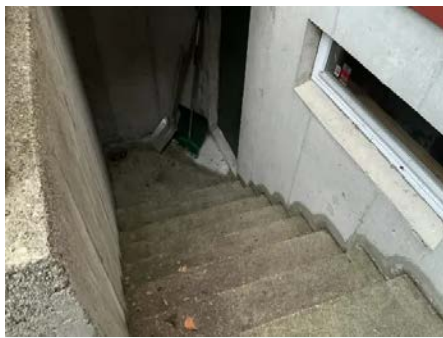
Hånd-rekke på tapp til kjeller er ikke montert. Det anbefales å montere hånd-rekke etter gjeldene standard.

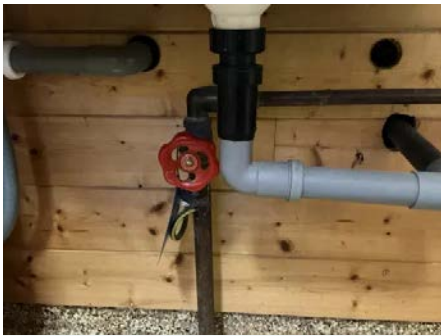
Hovedstoppekran i vaskerom.

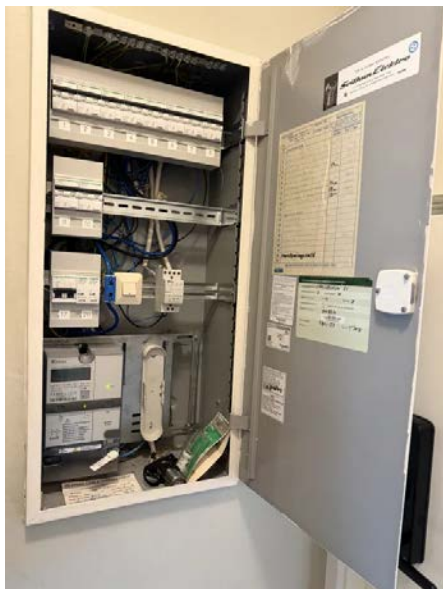
Sikringsskap står i entre 1 etasje.

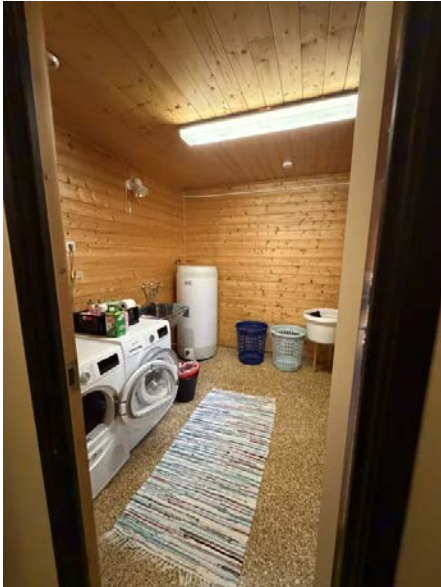
## 6.20 Våtrom: Vaskerom.

Del av gulv er flatt uten fall. Registrert fall til sluk tilfredsstiller ikke anbefalte løsninger, men vurderes å være tilstrekkelig da vann ledes til sluk.

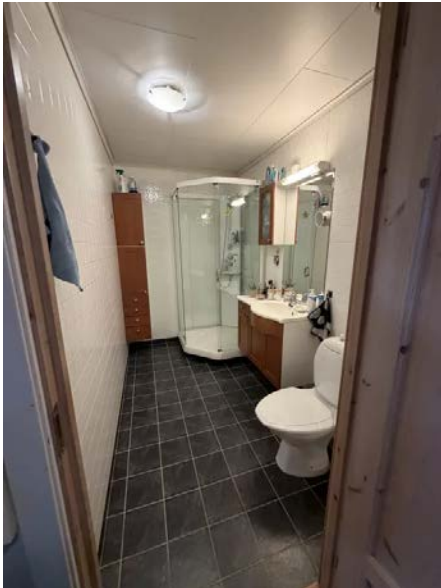
## 6.21 Våtrom: Bad.

Høydeforskjell fra topp sluk-rist i dusj-sone til gulv ved terskel er målt til 16 mm.

Registrert fall til sluk tilfredsstillende ikke anbefalte løsninger, men vurderes å være tilstrekkelig da vann ledes til sluk. Det registreres "bom" i noen gulvflis (mangelfull heft mot underlag).

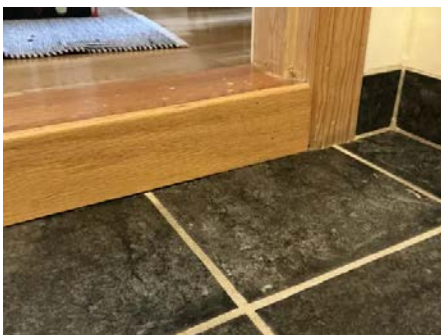
Opp-kant/membran ved terskel er skjult av terskel-list og er ikke tilgjengelig for kontroll.

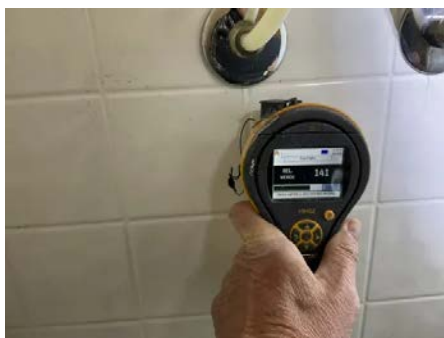
Ved fukt på vegg bak dusj-kabinett er det ikke registrert unormale verdier.
