# Tilstandsrapport

Del av tomannsbolig

Marstrands gate 36, 6508  
KRISTIANSUND N

# gnr. 3, bnr. 72, snr. 2

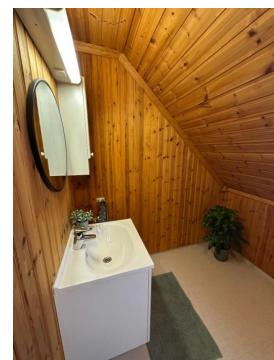
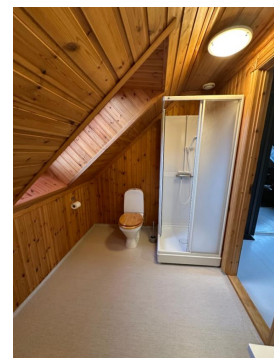
### LOFT > BAD

Badet vurderes samlet som et eldre våtrom med begrenset dokumentasjon på oppbygning og tettesjikt. Det ble ikke registrert synlige tegn til pågående lekkasje eller vesentlig fuktskade ved befaringen. Dusjkabinettet begrenser vannbelastningen på vegger og gulv sammenlignet med åpen dusjløsning. På grunn av alder må redusert gjenværende brukstid for gulvbelegg, sluk og øvrige våtromskomponenter påregnes.

- Overflatene er av eldre utførelse og tilfredsstillende ikke dagens forventede utførelse for direkte vannbelastede soner. Det ble ikke registrert synlige fuktskader eller vesentlige skader på vegg- og himlingsflatene ved befaringen.

- Gulvbelegget er av eldre utførelse. Målingene viser varierende fallforhold på gulvet. Det ble ikke registrert synlige skader eller åpninger i gulvbelegget ved befaringen.

- Tettesjikt og sluk har oppnådd en alder som medfører usikkerhet knyttet til gjenværende brukstid. Skjulte deler av tettesjiktet og tilslutningen mot sluk kan ikke kontrolleres fullt ut ved visuell befaring. Det ble ikke registrert synlige tegn til lekkasje eller vesentlig skade på tilgjengelige deler.

- Dusjkabinettet bør opprettholdes for å begrense vannbelastningen på veggflatene. Overflatene bør holdes under jevnlig oppsyn med hensyn til fuktpåvirkning og nedbrytning.

- Eldre tettesjikt har økt risiko for svekket funksjon og lekkasje over tid. Dusjkabinettet bør opprettholdes for å redusere vannbelastningen på gulv og slukområde. Regelmessig kontroll anbefales, og rehabilitering av tettesjikt og sluk må påregnes på sikt.

- Mangelfull luftutskifting kan medføre økt fuktbelastning og risiko for kondens og fuktrelaterte skader over tid. Det anbefales å etablere mekanisk avtrekk og samtidig sikre tilfredsstillende tiluft til rommet.

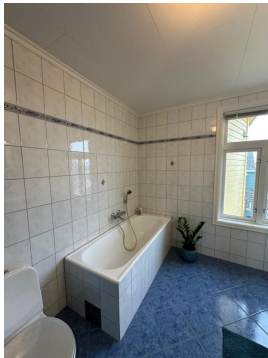
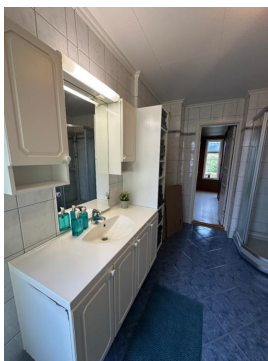
## ETASJE 2 > BAD

Bad i 2. etasje med flislagte gulv og vegger samt plateledd himling. Rommet er innredet med servant med skapinnredning, gulvstående toalett, badekar og dusjkabinett. Ventilasjon via veggventil. Våtrommet fremstår som et eldre bad, og dokumentasjon på oppbygning, membran/tettesjikt og utførelse er ikke fremlagt.

- Det er ikke registrert vesentlige synlige skader på flislagte vegger eller himling. Konstruksjonen er imidlertid av eldre dato, og eventuell utførelse/tettesjikt bak flisene er ikke dokumentert.

- Gulvet/våtrommet er av eldre dato. Det foreligger ikke dokumentasjon som bekrefter utførelse av underliggende membran/tettesjikt. Ut fra bildene er det ikke registrert vesentlige synlige skader på flisoverflaten.

- Våtrommet er av eldre dato, og utførelsen av membran/tettesjikt kan ikke dokumenteres. Løsningen har dermed usikker gjenværende levetid. Det ble ikke registrert synlige tegn til pågående lekkasje ved befaringen.

- Ingen umiddelbare tiltak vurderes nødvendige på synlige overflater. På grunn av alder og manglende dokumentasjon må det påregnes økt risiko for skjulte avvik i våtsonene, og overflatene bør følges opp som del av normalt vedlikehold.

- Begrenset luftutskifting kan medføre økt fuktbelastning og risiko for kondens og fuktrelaterte skader over tid. Det anbefales å etablere mekanisk avtrekk og samtidig sikre tilfredsstillende tilluft til rommet.

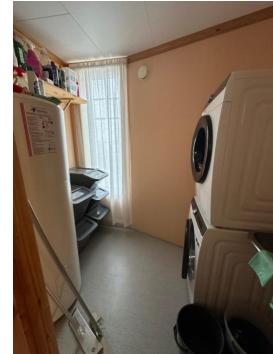
## ETASJE 2 > VASKEROM

Vaskerom med gulvbelegg/vinyl med oppbrett langs vegger. Vegger og himling har malte overflater. Rommet er utstyrt med utslagsvask og opplegg for vaskemaskin/tørketrommel. Gulvsluk er etablert. Varmtvannsbereider og rør-i-rør-fordelerskap er plassert i rommet. Våtrommet fremstår som av eldre dato.

- Gulvbelegget er av eldre dato. Det er registrert varierende fallforhold på gulvet. Det ble ikke registrert vesentlige synlige skader eller åpninger i gulvbelegget ved befaringen.

- Gulvbelegg/tettesjikt og sluk har høy alder, og gjenværende brukstid vurderes som begrenset. Skjulte deler av konstruksjonen og tettesjiktets tilstand kan ikke kontrolleres ved visuell befaring. Det ble ikke registrert synlige tegn til lekkasje eller vesentlig skade på tilgjengelige deler.

- Aldre tettesjikt og sluk innebærer økt risiko for svikt og lekkasje. Regelmessig kontroll anbefales. Ved rehabilitering må det påregnes fornyelse av sluk og tettesjikt som del av en komplett våtromsløsning.

- Begrenset ventilasjon kan medføre økt fuktbelastning og risiko for kondens og fuktrelaterte skader. Det anbefales å etablere mekanisk avtrekk og samtidig sikre tilfredsstillende tilluft til rommet.
