# Tilstandsrapport

Boligbygg med flere boenheter

Bentnesveien 33 , 6512 KRISTIANSUND N

Befaringsdato: 24.09.2026

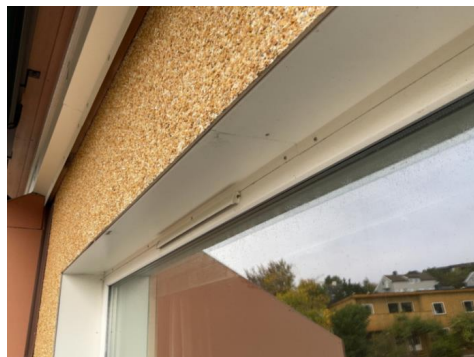
- Det er påvist avvik rundt innsettingsdetaljer.

- Manglende luftespalte/vannbrett i øverkant på vinduer/dører mot yttervegg.
- Medfører svekket utlufting mellom utlektet fasadeplater (Steni) på bærende betongvegg.

Manglende lufting/vannbrett over dører/vindu.

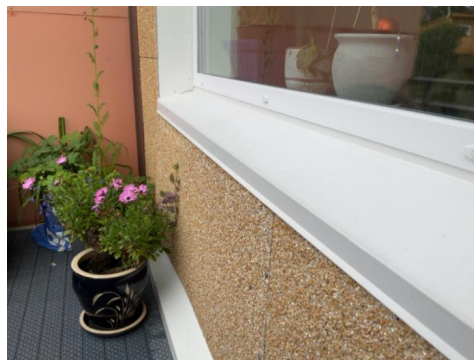
Underliggende vannbrett.

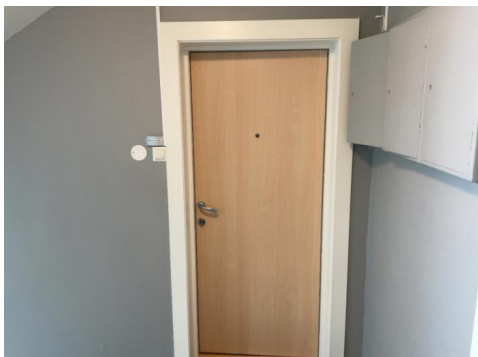
Det er brann- og lydklassifisert entrédør montert i 2026 i henhold til eier.

Døren tetter ikke optimalt, men borettslaget skulle utføre justering i henhold til eier.

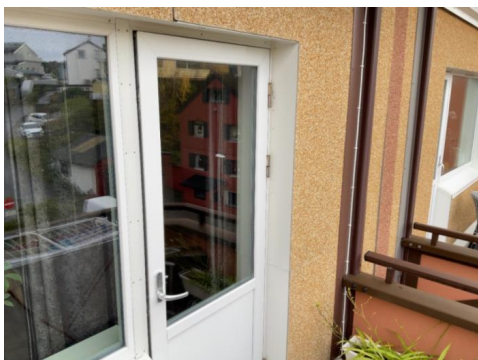
- Det er påvist avvik rundt innsettingsdetaljer.

Manglende lufting/vannbrett over dører/vindu.

- Det anbefales å kontrollere og utbedre innsettingsdetaljer rundt dør for å sikre tett og korrekt utførelse.
  - Manglende luftespalte/vannbrett i øverkant på vinduer/dører mot yttervegg.
- Medfører svekket utlufting mellom utlektet fasadeplater (Steni) på bærende betongvegg.

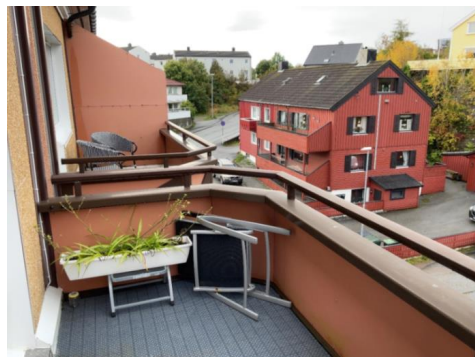
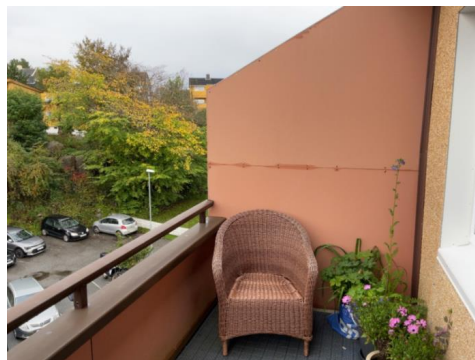
- Konsekvensen er at rekkverket ikke gir tilstrekkelig fallsikring i henhold til dagens krav, noe som medfører økt risiko for fallulykker og behov for utbedring for å oppnå tilfredsstillende sikkerhet.

- Rekkverkshøyde må endres for å tilfredsstille dagens krav til sikkerhet. Rekkverk ble mplt til 0,9 meter, høyde til terreng er ca. 8,8 meter, og gjeldende krav til rekkverkshøyde er nå 1,0 meter.

Vestvendt balkong.

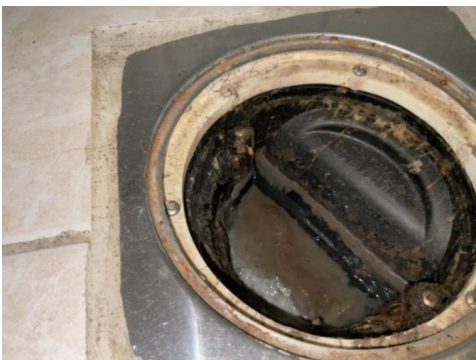
Ikke synlig tettesjikt ved sluk, vegg eller sokkel.

Plastsluk uten tettesjikt underklemring.

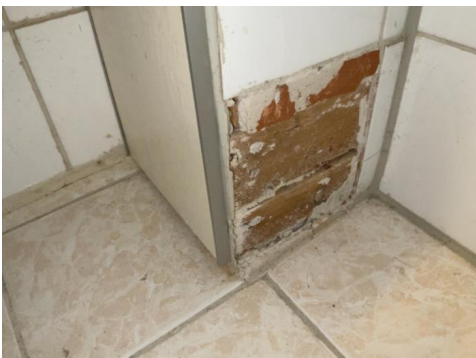
Løse fliser ved gulv/vegg viser manglende bruk av tettesjikt på bad/vaskerom.

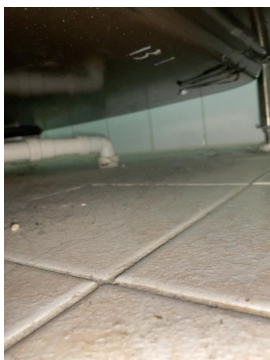
Avløp fra dusjkabinett rett i røroppstikk fra gulv.

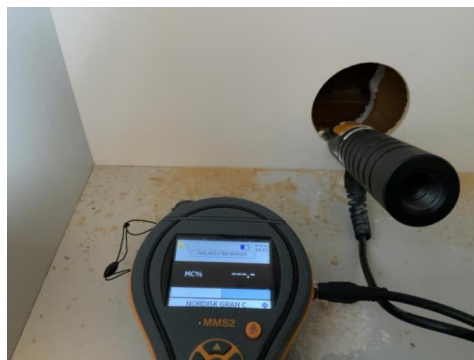
Fuktmåling ved hulltaking er foretatt, uten å påvise unormale forhold, i tilstøtende kjøkken bak dusjkabinett.

Måleresultatet var under 7 vekt%.

Måling som forventet da avløp fra dusjkabinett går rett i røroppstikk i gulv.

Måling med pigg viste under 7 vekt% ved dagens befaring.

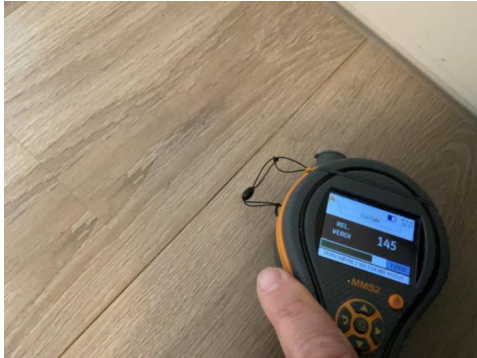
Ingen forhøydede utslag ved bruk av fuktindikator nedenfor vask/oppvaskmaskin.

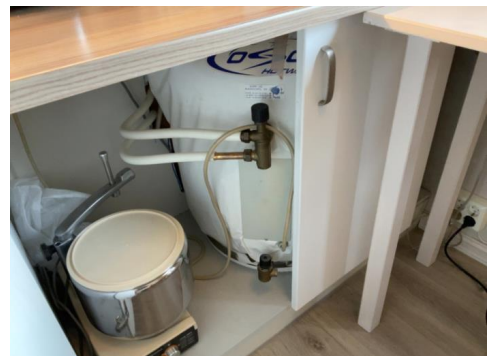
- Manglende avrenning kan føre til at lekkasjevann sprer seg ukontrollert, med økt risiko for omfattende vannskader.
- Det bør etableres tilfredsstillende avrenning eller lekkasjesikring ved varmtvannstank.
- Manglende tilgang gir usikkerhet om tilstand og funksjon, med risiko for at feil eller lekkasjer ikke oppdages i tide.

Varmtvannsbereder i underskap på kjøkke, alder/datomerking var ikke synlig/tilgjengelig.

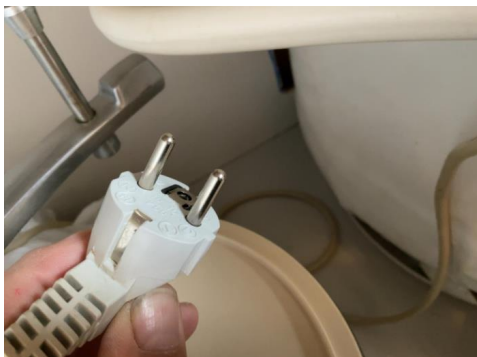
Ingen svimerker på stikk ved dagens befarings.

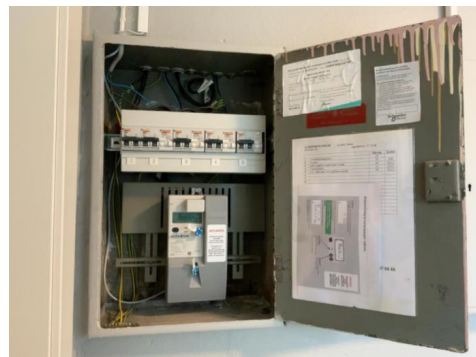
- Sikringer som ofte utløses øker risiko for at noe er galt med anlegget, og kan i verste fall føre til brann og fare for liv og helse. Det er behov for at en kvalifisert elektrofaglig person kontrollerer det elektriske anlegget.
  - Manglende samsvarserklæring øker sannsynligheten for at det elektriske anlegget er utført av ufaglærte og at anlegget har feil og mangler. Dette øker fare for brann- og støt og kan i verste fall utgjøre fare for liv og helse. Det kan i tillegg medføre utbedringskostnader. Det er derfor behov for at en kvalifisert elektrofaglig person kontrollerer det elektriske anlegget.
- Det foreligger samsvarserklæring for montering av AMS måler ( 2017 i skap) og tilkobling av markise i 2026 av Elektroservice AS.  
Det er ikke fremlagt samsvarserklæring på oppdatering av sikringsskap, men er rolig arkivert i borettslaget.

Sikringsskap.

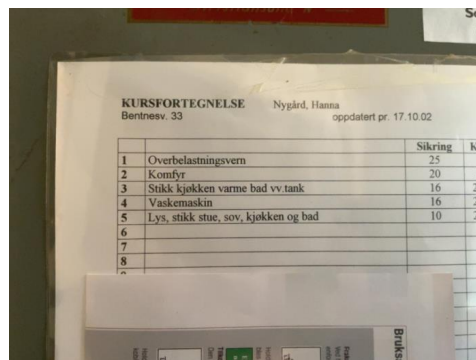
Kursfortegnelse oppdatert i 2002.
