# Tilstandsrapport

Fritidsbolig

Harevadet 48, 6763 HORNINDAL

Rapportdato: 30.06.2026

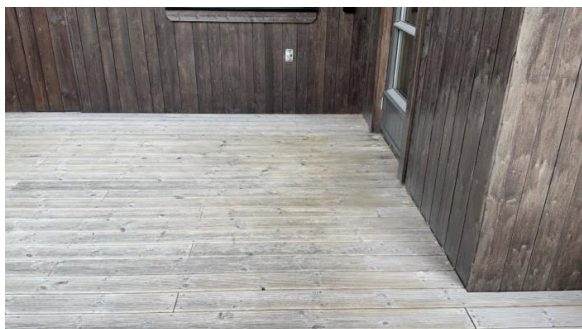
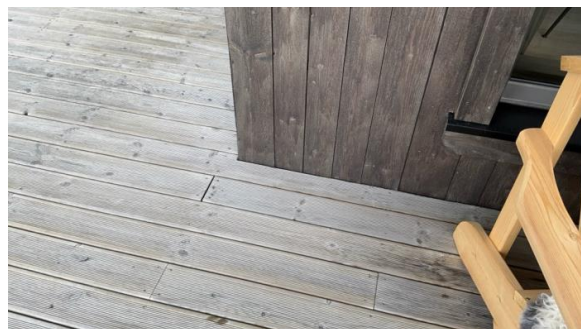
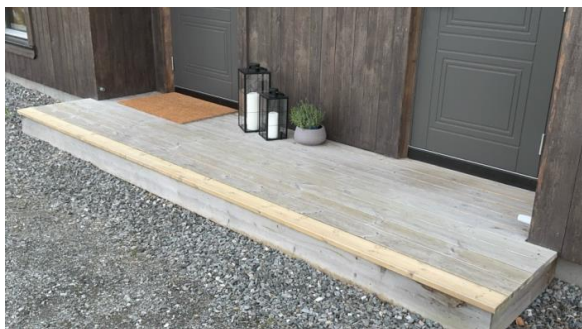
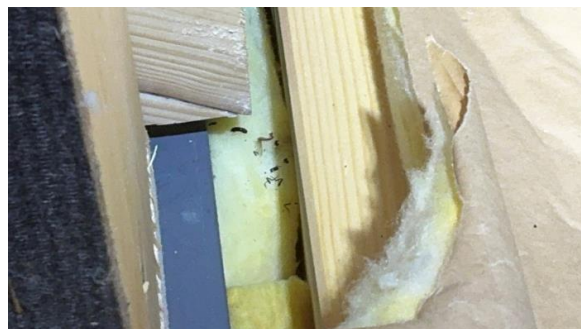
### ! TG 2 Veggkonstruksjon

Terrassene er avsluttet mot bordkledningen. Dette er til hinder for vedlikehold av bordkledning skjult av terrassedekket, og ventilering av yttervegger.

På kryploftet ble det registrert noen ekskrementer fra mus ved takkonstruksjonen til stue.

Det bør etableres tilstrekkelig avstand mellom terrasse og bordkledning for å sikre nødvendig vedlikehold og ventilering av ytterveggene. Manglende lufting og tilgang kan føre til fuktskader og redusert levetid på kledningen.

Det bør også iverksettes tiltak for å tette mot mus som antas å komme inn på kryploftet bak bordkledningen, da tilstedeværelse av mus kan medføre lukt, skade på isolasjon og el-installasjoner.

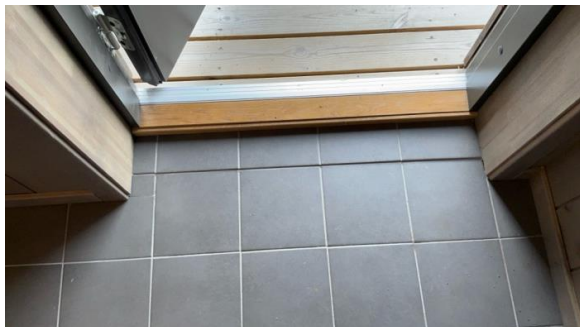
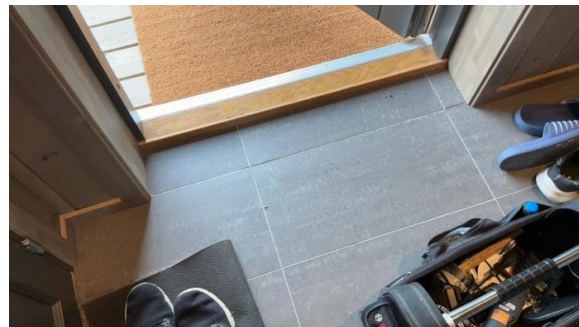
## TG 2 Overflater

Det er hullrom og enkelte gulvfliser ved ytterdør og boddør fremstår løse.

Hulrom og løse fliser øker risikoen for at flisene kan knekke eller løsne ved vekt belastning.

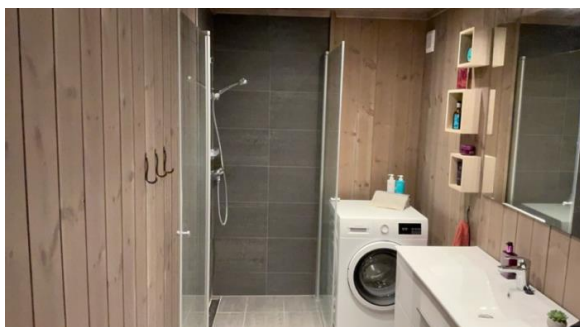
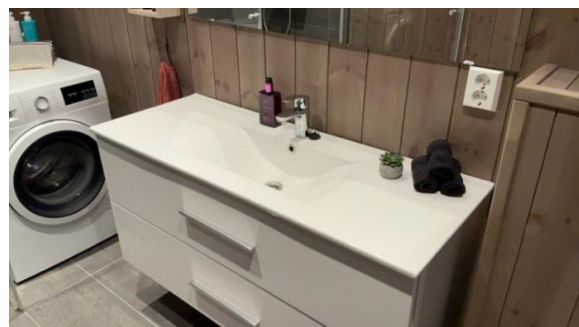
#### TG 2 Tettesjikt vegger

- Det er vindu/dør med ikke fuktbestandige materialer i våtsonen (ved vask, dusj, badekar, osv.), løsningen eller byggematerialet er uegnet.

Det er benyttet panel på vegger innenfor våtsoner for dusjen og vasken.

- Dersom det ikke gjøres tiltak, kan dette medføre oppfukning, oppsvelling og forringelse av materialer over tid og fuktskader på tilstøtende konstruksjoner.

Det bør vurderes å skifte ut panel i våtsoner med fuktbestandige materialer for å redusere risikoen for fuktskader ved vannsøl.

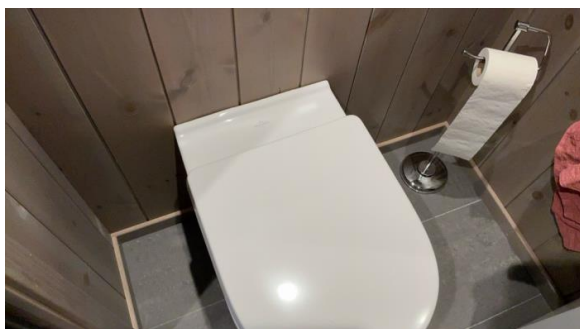
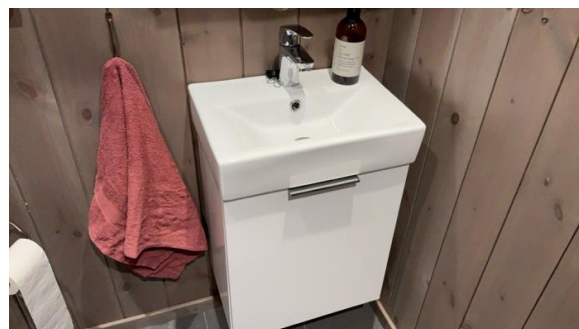
#### TG 2 Overflater og konstruksjon

- Toalettrom mangler tilluftsventilering, f.eks. spalte/ventil ved dør.

- Det bør etableres tilfredsstillende tilluft til toalettrom, f.eks. luftespalte ved dør e.l.
