# Tilstandsrapport

Tomannsbolig

Nymarkvegen 49, 6030 LANGEVÅG

Oppdragsnr.: 20923-1232

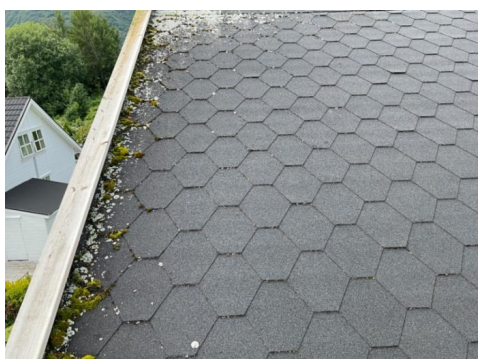
Mose langs kantbordet på utstikket.

- Mose langs kantbordet bør fjernes for å forhindre opphopning av fuktighet, som kan føre til redusert levetid på taktekingen og økt risiko for frostsprengning eller lekkasjer.

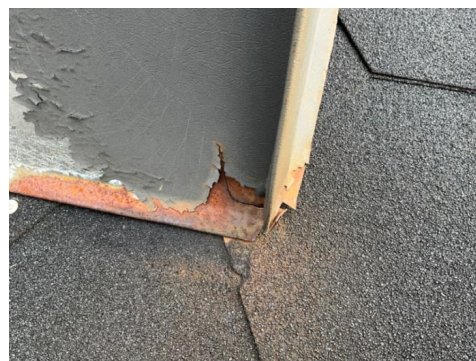
- Det er ikke tilfredsstillende bortledning av vann fra taknedløp ved grunnmur.
- Pipebeslaget er slitt. Det har noen sprekker, og det er rustmerker.
- Det er observert mose i takrennen, noe som kan føre til redusert vannavrenning og økt risiko for tilstopping. Det anbefales å fjerne mosen for å sikre god funksjon og forlenge levetiden til takrennen.

Sprekk og rust i nedre del av pipebeslaget.

- Det bør etableres et system for bortledning av vann fra taknedløp ved grunnmur for å hindre unødvendig fuktbelastning og risiko for vanninntrengning i konstruksjonen. Manglende bortledning kan føre til fuktskader på grunnmur og kjeller, samt redusert levetid på bygningsdeler.
- Pipebeslaget bør utbedres eller skiftes for å hindre vanninntrengning og videre rustdannelse.
- Konsekvensen av å ikke utbedre dette er økt risiko for lekkasjer og fuktskader i takkonstruksjonen.
- Mosen i takrennen bør fjernes for å sikre god vannavrenning og redusere risikoen for tilstopping, som kan føre til vannskader på bygningen og forkorte levetiden til takrennen.

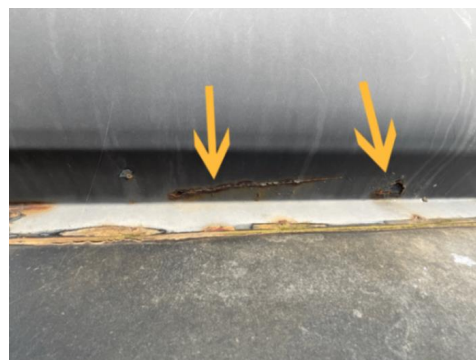
Det er sprekker i pipebeslaget.

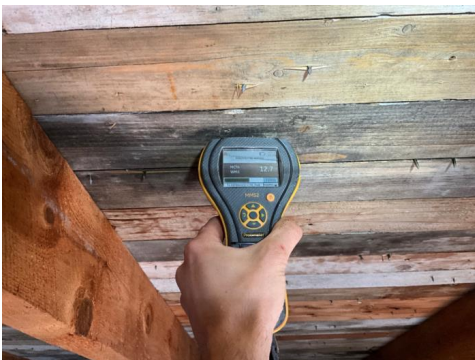
Det er foretatt fuktmåling rundt pipen og enkelte andre steder, uten at dette ga unormale utslag. Det er ikke utført fullstendig kontroll av hele loftet, da mye var lagret på loftet og inspeksjonen derfor er noe begrenset. Fuktmålingene ble utført rundt pipen og på tilgjengelige steder hvor det var mulig å komme til.

Stikkmåling i taktro.

- Det bør gjennomføres nærmere undersøkelser for å avdekke årsaken til fuktskjoldene og tidligere fuktinntrengning rundt pipen. Dersom årsaken ikke utbedres, kan det oppstå ytterligere fuktskader og redusert levetid på takkonstruksjonen.

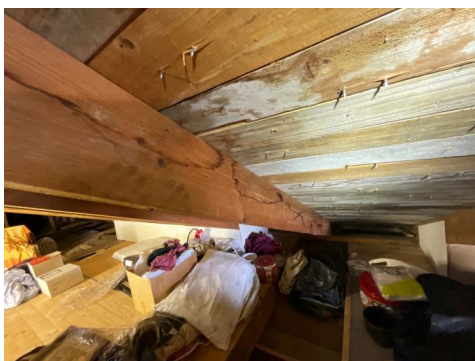
- Det er noen spredte fuktskjolder, og rundt pipen er det tydelig at det har vært fuktinntrengning.

Fuktskjolder langs takspærre/ overgurt.

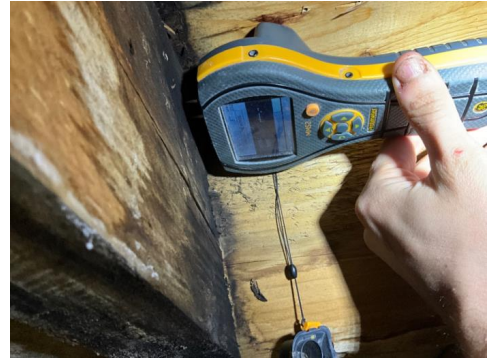
Fuktskjolde ved pipen.

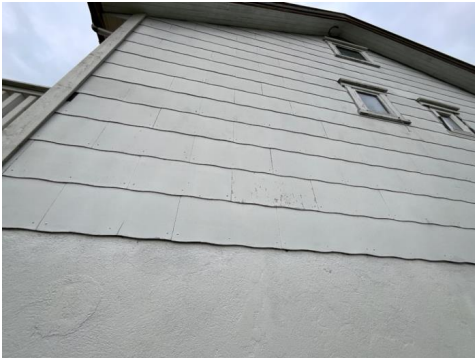
Eternittplater på vegg og det er begrenset lufting i underkant av disse.

- Det bør etableres tilstrekkelig lufting i nedre kant av kledningen mot grunnmur på østveggen for å sikre god uttørking og redusere risiko for fuktskader og råte i trekonstruksjonen. Manglende lufting kan føre til oppfukting av veggkonstruksjonen, noe som øker faren for skader og redusert levetid på bygget.

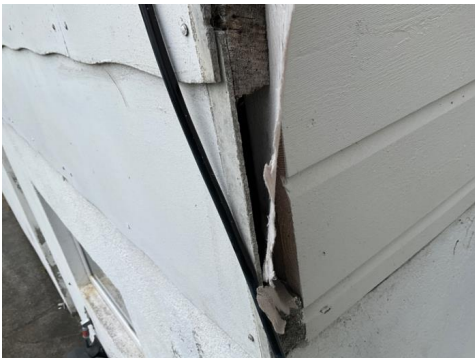
Hjørne er ikke ferdigstilt.

- Hjørnet på ytterveggen må ferdigstilles ved å montere hjørnebord og sikre at vindspærreduken blir korrekt avsluttet og beskyttet. Dersom dette ikke utbedres, er det økt risiko for fuktinntrengning, trekk og skader på konstruksjonen.

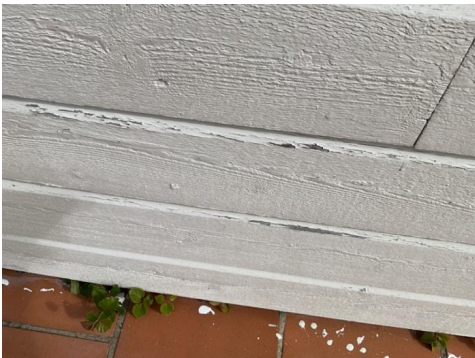
Noe værslitt kledning og det vokser busker ut fra undersiden av kledning.

- Det bør gjennomføres vedlikehold eller utskifting av værslitt kledning for å hindre ytterligere forringelse og redusere risikoen for fuktskader og råte i veggkonstruksjonen.

- Busker som vokser inntil og under kledningen bør fjernes for å redusere fuktbelastningen og forhindre råteskader. Dersom tiltak ikke gjennomføres, kan dette føre til redusert levetid på kledningen og økt risiko for fuktskader i veggkonstruksjonen.

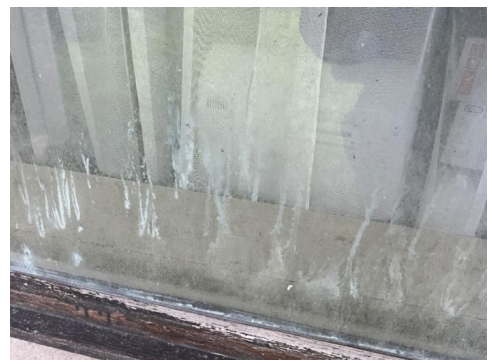
- Enkelte vinduer er ikke ferdigstilt utvendig, og det er synlig inn til skummet rundt karmen.
- Karmene i vinduer er slitte og det er sprekker i treverket.
- Vinduer har usikker fremtidig funksjon: Isolerglassruter eldre enn 35 år.
- Det er ett vindu som er synlig fra utsiden av boligen, men ikke fra innsiden. Dette vinduet er plassert omtrent der dusjen er lokalisert på badet.
- På ett av de nyere vinduene (fra 2009) er det en sprekk i karmen som er synlig fra utsiden.

De eldste vinduene fremstår som svært slitt og det er observert punkterte vinduer.

- Punkterte glassruter bør skiftes ut for å hindre varmetap, redusert isolasjonsevne og risiko for fuktskader i omkringliggende konstruksjon.
- Det bør vurderes tiltak for å bedre ventilasjonen i rommet og redusere fuktbelastningen på vinduene, for å unngå ytterligere kondensering og fuktskader i karmene. Det kan bli behov for utskifting av vinduer eller reparasjon av karmene.

- Det er stor variasjon i tilstanden på vinduene. Det bør påregnes at de eldste vinduene bør skiftes.

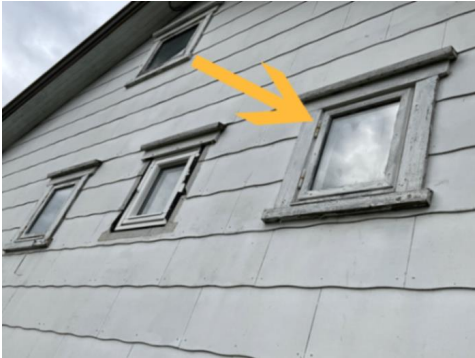
Dette vinduet er ikke synlig fra innsiden.

- Vinduet som er synlig fra utsiden, men ikke fra innsiden, bør undersøkes nærmere for å avklare om det er tilstrekkelig tettet og om det kan oppstå fuktproblemer i konstruksjonen. Konsekvensen av manglende utredning er økt risiko for skjulte fuktskader og redusert lufttetthet, spesielt siden vinduet er plassert ved våtrom.

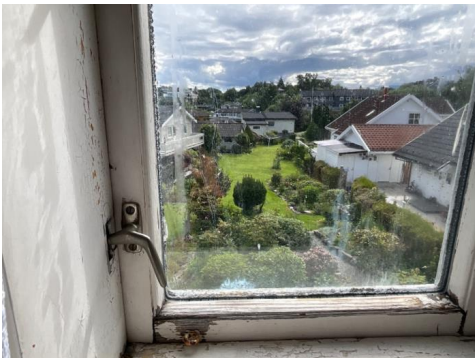
Det er tydelig i karmen at denne har vært utsatt for fukt.

Tegn til kondes på vinduet innvendig og det er tydelige skader i karmen.

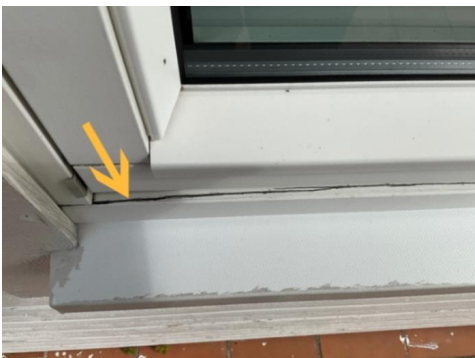
På ett av de nyere vinduene (fra 2009) er det en sprekk i karmen.

- Sprekk i karm på vinduet bør utbedres eller vurderes nærmere av fagperson for å hindre ytterligere skade og redusert isolasjonsevne. Dersom skaden ikke utbedres, kan det føre til økt varmetap, inntrenging av fukt og forringelse av vinduets levetid.

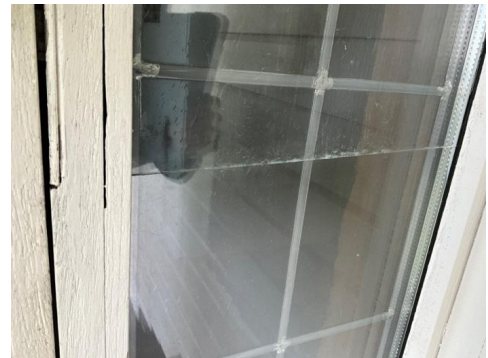
- Ytterdøren i underetasjen mot øst er ikke ferdigstilt, og det er synlig inn i isolasjonsskummet rundt dørkarmen.
- Døren i underetasjen mot øst subber mot karmen ved åpning og lukking.
- Vindusfeltet ved siden av hovedytterdøren har en sprekk i glasset.
- Døren i underetasjen mot vest (på sørfasaden) lar seg ikke låse, eller låsen er treg ved bruk.

Sprekk i glassfelt ved siden av døren.

- Ytterdøren bør ferdigstilles med korrekt tetting og listverk rundt karmen for å hindre varmetap, trekk og fuktskader i konstruksjonen. Åpen isolasjon gir økt risiko for fuktinntrengning og skader på omkringliggende materialer.
- Døren bør justeres slik at den ikke subber mot karmen, for å unngå unødvendig slitasje og skade på både dør og karm. Manglende utbedring kan føre til redusert funksjon og behov for utskifting på sikt.
- Glassfeltet med sprekk bør skiftes ut for å unngå personskafe og redusert isolasjonsevne, samt for å hindre ytterligere skade på dørkonstruksjonen.
- Låsen på døren bør utbedres eller skiftes for å sikre normal funksjon og tilfredsstillende sikkerhet. Konsekvensen av manglende utbedring er redusert innbruddssikring og brukervennlighet, samt økt risiko for ytterligere slitasje eller skade på dør og låsemekanisme.

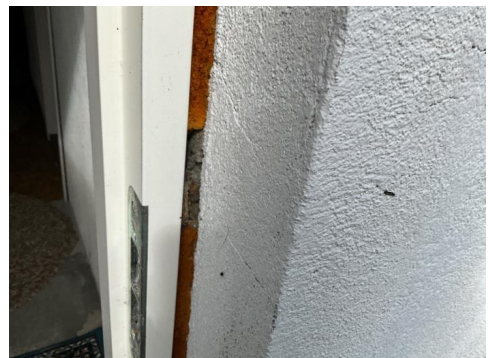
Ytterdør inn til underetasjen mot øst er ikke ferdigstilt.

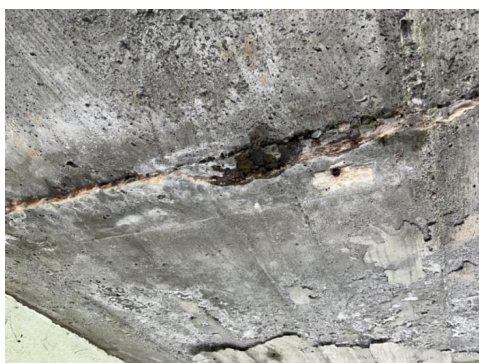
- Vanntett sjikt er eldre enn 18 år og har derfor usikker fremtidig funksjon. Tettesjiktet er ukjent, men fra undersiden av verandadekket er det observert fuktgjennomtrengning.
- Det er observert avskalling i betongplaten fra undersiden.
- Det mangler fliser på ett område av verandaen. Årsaken til dette er ikke kjent.

Fukt observert fra undersiden av verandaen.

- Det bør gjennomføres nærmere undersøkelser av tettesjiktet og eventuelt utbedres eller skiftes ut for å hindre videre fuktinntrengning og skader på konstruksjonen. Konsekvensen av manglende tiltak er økt risiko for fuktskader, redusert levetid på konstruksjonen og mulige følgeskader på tilstøtende bygningsdeler.

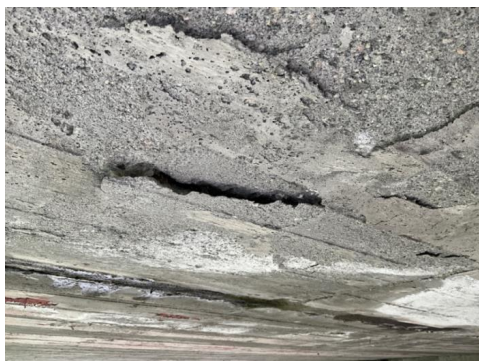
Avskalling i betongen fra undersiden av verandaen.

- Avskallingen i betongplaten bør utbedres for å hindre videre forringelse av konstruksjonen og redusere risikoen for fuktskader, armeringskorrosjon og svekket bæreevne.

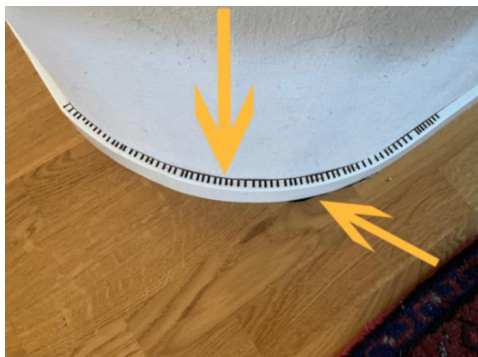
Listen er tilpasset ett avrundet veggghjørne i gangen. Dette er gjort ved flere slisser i listen og parketten glipper under listen.

- Det anbefales at ufagmessige avslutninger og utførelse på parkett og listverk utbedres av fagperson. Konsekvensen av ufagmessig arbeid er økt risiko for redusert kvalitet, skader og behov for fremtidige utbedringer.

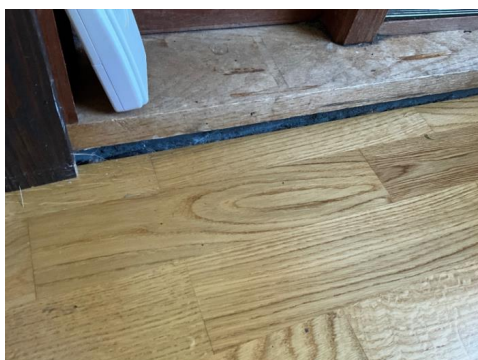
Mangler list mot ytterdøren.

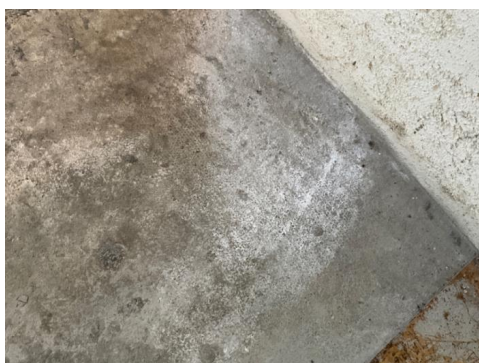
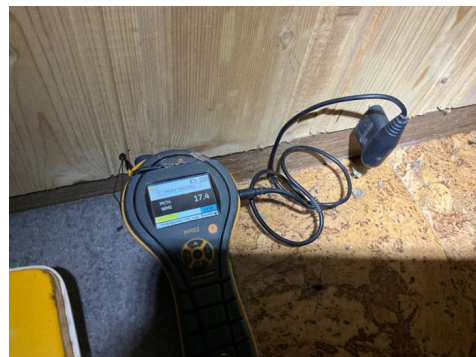
Det er målt fukt på to steder direkte i panelen, og det ble registrert forhøyede fuktverdier under trappen. På hobbyrom er fuktverdien opp mot grensen hva va som vurderes som fuktig.

Det ble foretatt fuktmåling direkte i panelen under trappen og i panelen fra hobbyrom. Det ble målt 17,4 vektprosent fuktighet i trevirke under trappen og 14,5 fuktighet i trevirke på hobbyrom. Vektprosent blir gradert slik:

Fuktmåling i panel under trappen.

- Det bør gjennomføres ytterligere undersøkelser for å kartlegge årsak og omfang av de forhøyede fuktverdiene, da dette kan indikere skjulte fuktskader i konstruksjonen.

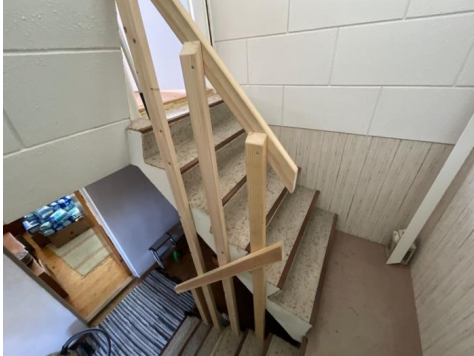
Det er avvik ved rekkverket opp mot dagens sikkerhetskrav. Det mangler også håndløper på vegg.

- Manglende håndløper kan redusere muligheten for støtte ved ferdsel i trappen. Forholdet kan medføre økt risiko for fallulykker og personskade, særlig for barn, eldre og personer med nedsatt balanse.

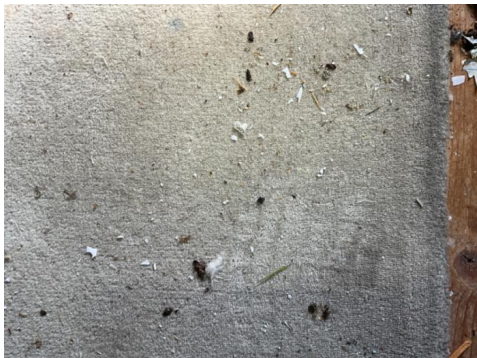
Det er observert avføring på kaldtloftet.

- Det bør gjennomføres nærmere undersøkelser for å identifisere hvilket skadedyr som har etterlatt avføringen, og eventuelt iverksette tiltak for å fjerne skadedyrene.
  - Konsekvensen av å ikke utbedre forholdet kan være økt risiko for helseskader, luktproblemer og skade på bygningskonstruksjoner.
  - Det bør iverksettes tiltak for å redusere fuktigheten i området, samt fjerne skruketrollene.
- Et fuktig miljø kan føre til økt risiko for andre skadedyr og potensielle fuktskader på bygningskonstruksjonen.

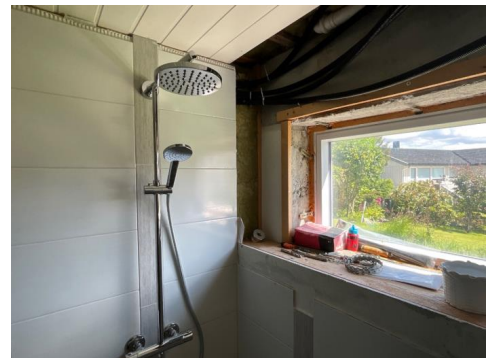
Våtrommet er ikke ferdigstilt.

Rommet bør ikke benyttes til normal bruk før arbeidet er fullført og dokumentert.

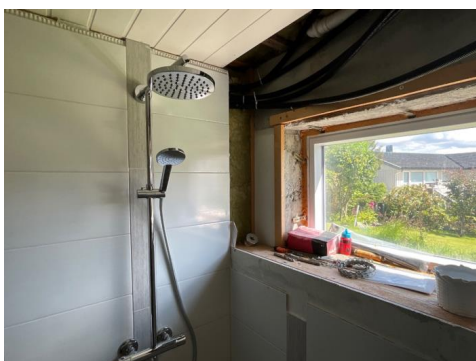
Uferdige overflater.

- Det bør iverksettes tiltak for å beskytte eller skifte ut vindu/dør med ikke fuktbestandige materialer i våtsonen, for å unngå fuktskader, råte og redusert levetid på konstruksjonen. Manglende tiltak kan føre til økt risiko for skade på bygningsdelen og omkringliggende konstruksjoner.

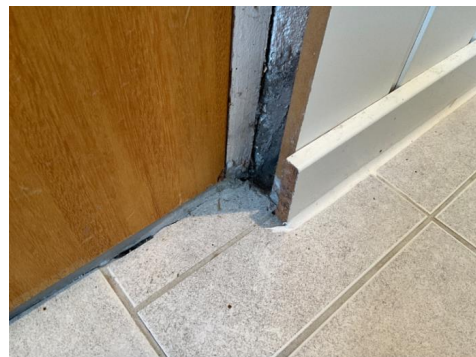
Det er gulvlist langs deler av gulvet.

- Det bør vurderes tiltak for å utbedre fallforholdene mot sluk, for å redusere risikoen for vannansamling og fuktskader i konstruksjonen. Manglende tilfredsstillende fall kan føre til at vann ikke ledes effektivt til sluk, noe som øker faren for lekkasjer og skader på omkringliggende bygningsdeler.
- Det bør etableres tilstrekkelig fall mot sluk for hele gulvarealet, slik at alt vann ledes effektivt til sluket. Dersom dette ikke utbedres, er det økt risiko for at vann blir liggende på gulvet, noe som kan føre til fuktskader og skade på konstruksjonen over tid.
- Gulvlister av uegnet materiale bør fjernes eller erstattes med materiale som tåler fukt, for å unngå oppfukning, svelling og risiko for fuktskader i våtsonen.

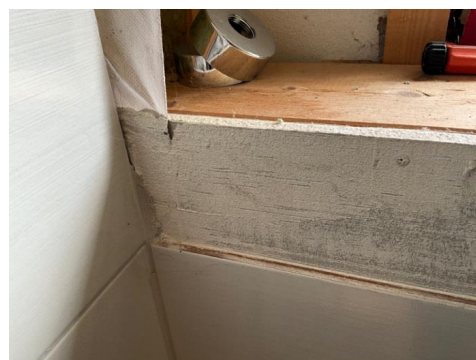
Tettesjiktet er ikke fullført. Dette er til høyre for dusj, ut mot vinduet.

- Tettesjiktet må ferdigstilles med tilstrekkelig oppkant og fullføres i alle relevante områder før rommet tas i bruk, for å unngå risiko for vanninntrengning og påfølgende fuktskader i konstruksjonen. Manglende eller utilstrekkelig tettesjikt kan føre til alvorlige skader på bygget og redusert levetid for våtrommet.

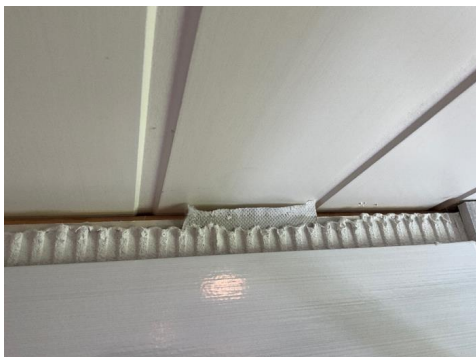
Tettesjikt mot tak er ikke tilstrekkelig avsluttet.

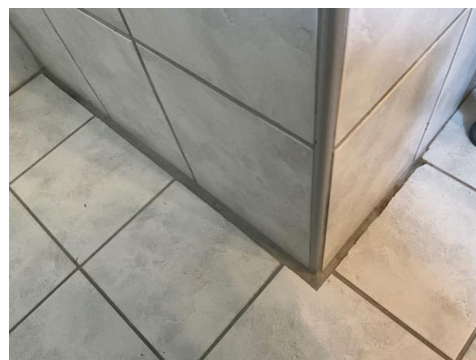
Fugen mellom gulv- og veggflis ser stor ut og fremstår som ufagmessig utført.

- Det bør fremskaffes dokumentasjon på utført membran og tettesjikt. Flisarbeidet fremstår som noe ufagmessig utført, noe som gir økt risiko for at utførelsen er mangelfull og at det kan oppstå skjulte fuktskader over tid. Det anbefales at arbeidet vurderes og eventuelt dokumenteres av fagperson for å redusere risikoen for fremtidige skader.

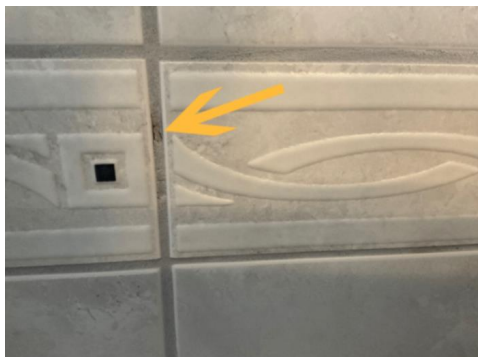
Slitte og grunne fuger.

- Fugene bør utbedres eller skiftes ut for å hindre at vann trenger inn bak flisene, noe som kan føre til fuktskader i konstruksjonen. Jevnlig overvåking anbefales for å oppdage eventuelle videre skader tidlig.

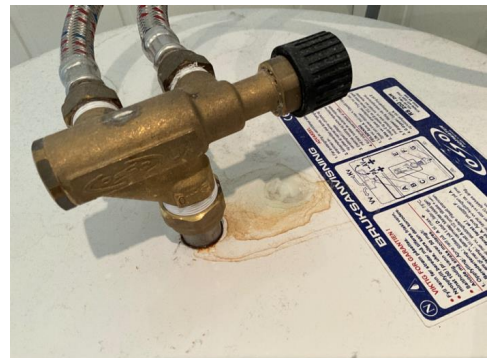
Flekker som minner om fuktskjolde.

- Det bør følges opp med jevnlig kontroll av området rundt berederen for å avdekke eventuell utvikling av fukt eller lekkasje. Dersom fuktmerker utvikler seg eller det oppdages fukt, bør årsaken undersøkes nærmere for å unngå risiko for vannskader på omkringliggende konstruksjoner.

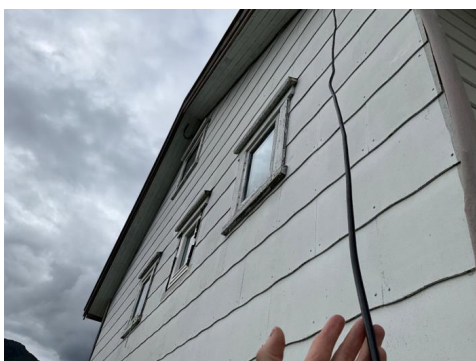
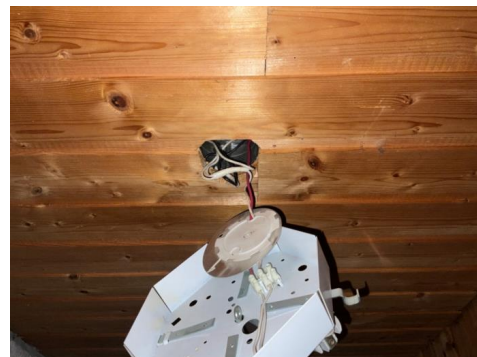
Lampe som henger kun etter ledningene.

- Det bør gjennomføres en kontroll av det elektriske anlegget av en kvalifisert elektrofaglig person. Manglende informasjon om anlegget medfører usikkerhet rundt utførelsen og tilstanden, noe som øker risikoen for skjulte feil, funksjonssvikt eller brannfare.

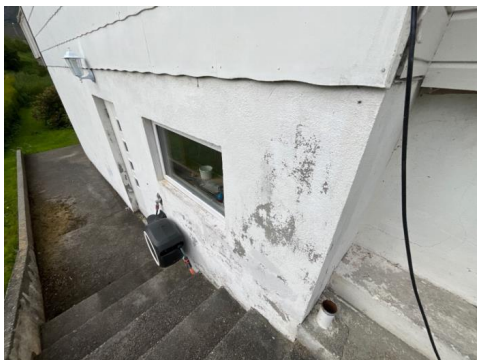
Maling flasser.

- Mindre sprekker og skjevheter kan skyldes normale bevegelser eller setninger, men kan utvikle seg over tid.
  - Sprekker og skjevheter bør utbedres for å hindre videre utvikling og redusere risiko for fuktinntrengning eller svekkelse av konstruksjonen.
  - Flassing i malingen bør utbedres ved skraping og påføring av ny maling for å hindre videre nedbrytning av overflaten.
- Dersom tiltak ikke utføres, kan fukt trenge inn i muren, noe som kan føre til ytterligere skader på konstruksjonen.

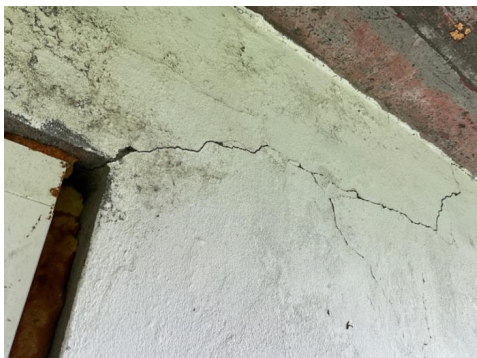
Sprekk i grunnmur.
