# Andreas Qualessgate 5A

Sulitjelma - Halvpart av vertikaldelt bolig i  
Andreas Qualessgt. 5A. Nydelig utsikt

Befaringsdato: 21.05.2025

Rapportdato: 11.06.2025

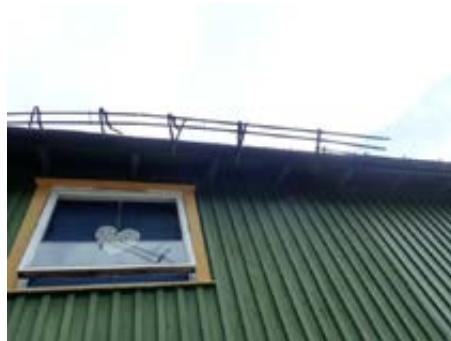
Stor skade i snøfanger på en side. Her må det påregne skader i takplatene i forbindelse med innfestingen av snøfanger.

Skadet snøfanger

Montere ny snøfanger og eventuell reparere skader i takplatene.

Det må etableres nye snøfanger på en side og eventuell skader i takplatene repareres.

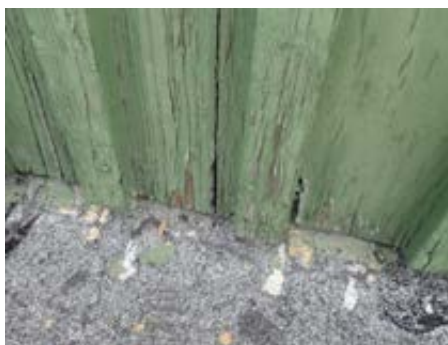
Det er ingen eller liten lufting i nedre kant av kledning mot grunnmur. Det er påvist spredte råteskader i bordkledningen. Deler av kledningen fremstår med malingsavflassing.

Råteskadet kledning ved altan

Konsekvens/tiltak: Råteskadet trekledning må skiftes ut. Råteskader i bordkledningen kan fortsette å utvikle seg både i tilleggende bordkledning og til bakenforliggende veggkonstruksjon, dersom en ikke foretar tiltak. Det bør foretas tiltak for å bedre lufting av kledningen. Uten tilstrekkelig lufting bak bordkledningen kan fuktighet som trenger inn bak bordene eller gjennom veggene innenfra ikke tørke opp. Dette skaper ideelle forhold for råtesopp og muggvekst. Skrape kledningen og overflatebehandling bør utføres.

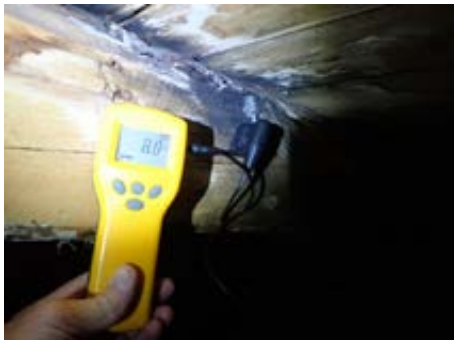
Det er begrenset/dårlig ventilering av takkonstruksjonen. Det er påvist avvik rundt gjennomføringer i takflaten. Det er påvist fukt-/råteskader i takkonstruksjonen. Det er påvist fuktskjolder/skader i takkonstruksjonen. Det er registrert symptom på fuktskader i konstruksjonen. Det er synlige fuktskader i trobordene og i sperrene - synes å være fra tidligere lekkasje - før nytt tak ble etablert.

Fuktskadede sperre - Ca. 9% fukt - betegnes som tørt

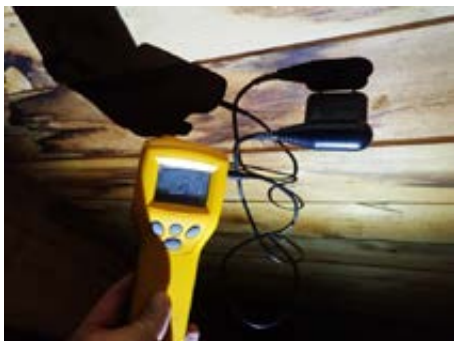
Ca 8 % fukt i trobordene - betegnes som tørt

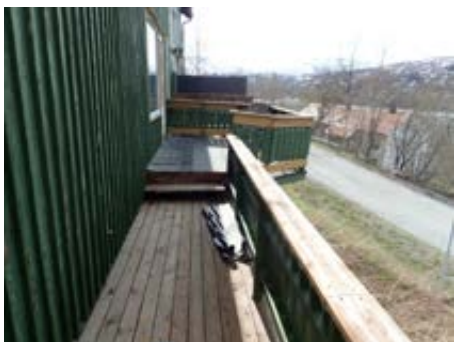
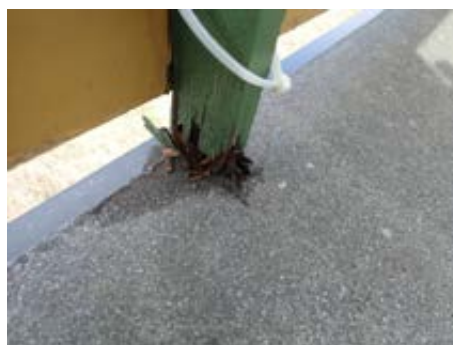
Det er påvist fukt-/råteskader i konstruksjonen. Rekkverket er for lavt i forhold til dagens krav til rekkverkshøyder. Store skjevheter på del av altan samt del av dekke mangler bord. Rekkverkshøyden er 83 cm.

Råteskadet rekkverk

Konsekvens/tiltak: Råteskadet trekledning må skiftes ut. Gjennomføre ytterligere undersøkelser og foreta utbedring av skade. Råteskadete konstruksjoner må skiftes ut.

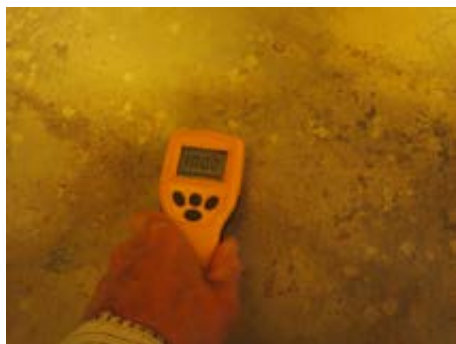
Det er påvist indikasjoner på noe fuktgjennomtrenging i kjellergulv. Det er påvist indikasjoner på noe fuktgjennomtrenging inn i kjellermur. Det indikeres mye fukt i gulv og i nedre del av veggene. Årsaken kan skyldes svekket drenering.

Det indikeres mye fukt i gulvene

Konsekvens/tiltak: Det påviste fuktnivå gir grunn til å overvåke konstruksjonen jevnlig for å se utvikling over tid, og eventuelt foreta tiltak for å unngå fuktskader. Det bør gjøres tiltak for å senke fuktigheten.

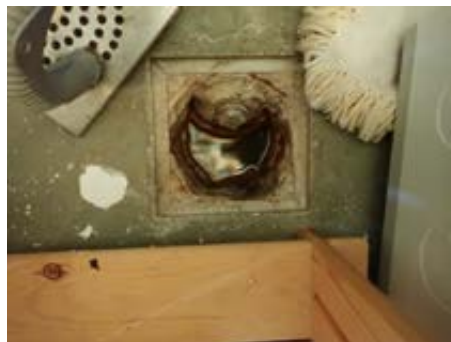
Soil-sluk i betonggulv

- Eldre sluk av støpejern er ofte utsatt for rust som kan medføre lekkasjer. Eventuelle lekkasjer kan medføre fuktskader på tiliggende konstruksjoner.
- Det må foretas utbedring for å unngå fuktskader i konstruksjonen.
- Konsekvensene av ikke-fagmessig utførelse rundt sluk og klemring på våtrom kan medføre lekkasjer og fuktskader.
- Det må etableres tilfredsstillende tettesjikt/membran på våtrommet.

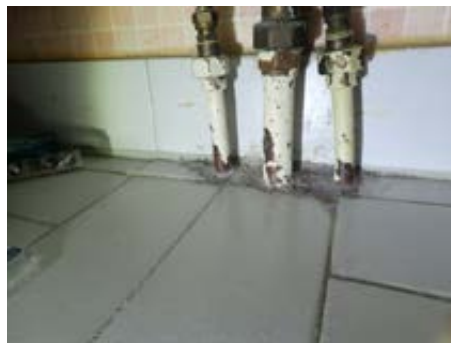
Rør gjennomføring uten mansjett

Vann og avløpsrør gjennom gulvet har ikke synlig mansjett. Sikre rørgjennomføringene for lekkasje ned i gulvet.

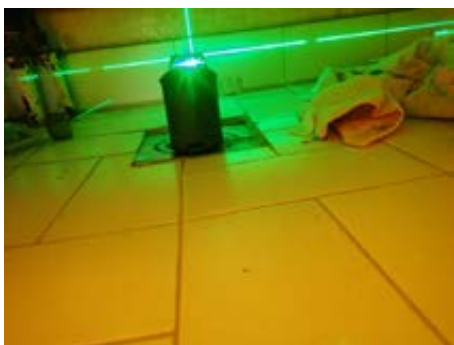
Sluk under innredning

Som forebyggende tiltak er det derfor viktig at sluket blir renset for avfallsstoffer, for på best mulig måte ivareta at en raskest mulig avrenning skjer. Dette er et midlertidig tiltak, men ikke tilstrekkelig nok for å kunne være helt sikker på å unngå lekkasjer i området rundt sluket.

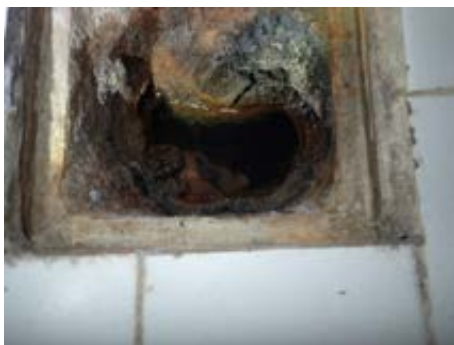
- Uten tilfredsstillende klemring er det vanskelig å sikre en vanntett overgang mellom smøremembranen og sluket. Dette øker risikoen for at vann kan sive ned langs sidene av sluket og forårsake fuktskader i gulvkonstruksjonen og omkringliggende område.

Rustet jernsluk

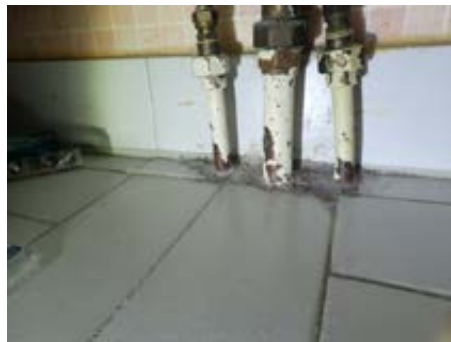
Det er påvist mangelfull/feil utførelse rundt rørgjennomføringer e.l. som gir fare for fukt i konstruksjonen i våtsone. Membran i kombinasjon med gammelt sluk uten klemring. Membran er smurt ned på sluk. Membran kan ikke konstateres (ikke synlig og det foreligger heller ikke dokumentasjon). Mer enn halvparten av forventet brukstid er passert på membranløsningen. Mer enn halvparten av forventet brukstid er passert på slukløsningen. Vurdering basert på alder. Tilstandsgrad 2 gis med bakgrunn i at mer enn halvparten av forventet brukstid for membran/ tettesjikt er passert. Det er nå ingen symptomer på funksjonssvekkelse, men vær oppmerksom på at dette er en risikokonstruksjon. Det er direkte avløp fra dusjkabinett - sannsynlig til sluk i gulvet.

Utett rørgjennomføring

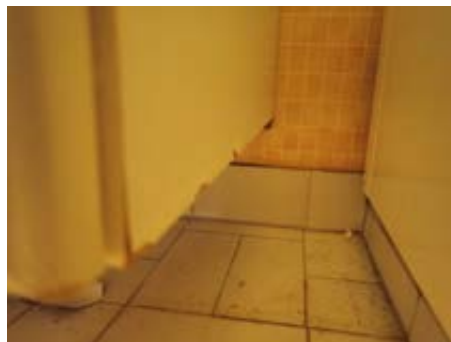
Fuktskader i skap side

Nye dører på innredningen skiftes.

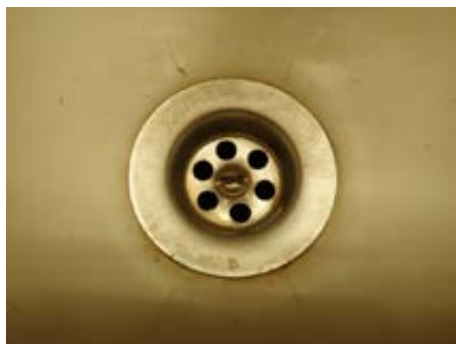
- Riss er vanligvis overfladiske skader i servantens overflate eller glasar.
- Konsekvensene av riss er hovedsakelig kosmetiske.

Sprekker i servant

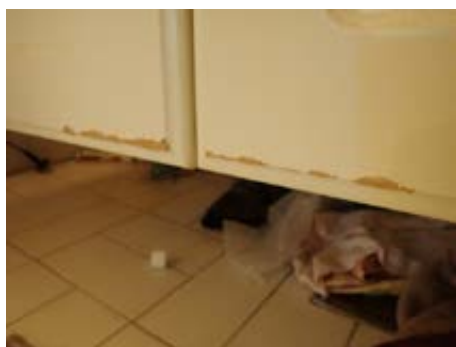
Det er påvist riss/sprekker i utstyr på våtrommet. Det er påvist skader på innredning. Fuktskader på innrednings dørene og skap-side mot dusjkabinett.

Fukt/vannskader i innrednings dørene

Konsekvens/tiltak: Riss er vanligvis overfladiske skader i servantens overflate eller glasur. Konsekvensene av riss er hovedsakelig kosmetiske. Nye dører på innredningen skiftes.

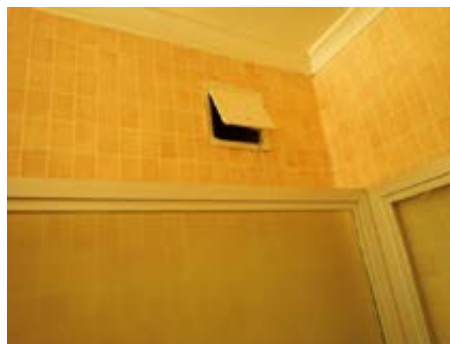
Rommet har kun naturlig ventilasjon. Våtrommet mangler tilluftsventilering, f.eks. spalte/ventil ved dør. Det er mangelfull ventilasjon av våtrommet.

Ventil i vegg

- Elektrisk avtrekksvifte bør monteres for å lukke avviket.
- Det bør etableres tilfredsstillende tilluft til våtrom f.eks. luftespalte ved dør e.l.
- Over tid kan manglende tilluftsventilering resultere i mugg- og soppdannelse, spesielt på steder som ikke får god nok luftgjennomstrømning.

Det anbefales å etablere bedre ventilasjon. Dette har stor betydning i forhold til fuktpåkjenning. Mekanisk ventilasjon er å foretrekke fordi den normalt trekker fuktig luft effektivt ut.

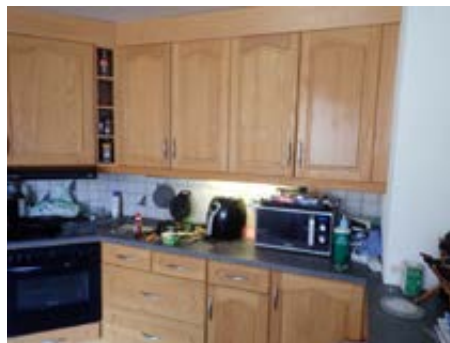
Det er påvist skader på overflater/kjøkkeninnredning utover normal slitasjegrad. Skjolder i overflaten på skapdører.

Eik heltre innr.

- Det er ikke behov for utbedringstiltak.
- Det må påregnes lokal utbedring/utskiftning.

Avviket er kun visuelt.

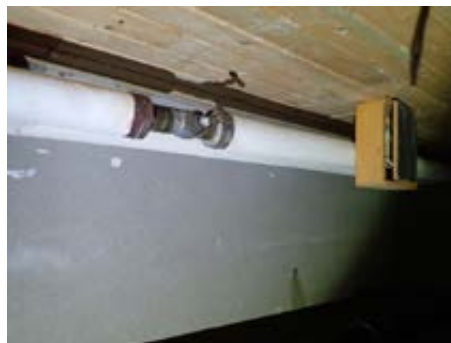
innvendige vannledninger. Ingen spesielle avvik ble registrert. Eldre anlegg hvor lekkasje kan oppstå.

Stoppekran fra byggeår.

- Det er ikke behov for utbedringstiltak siden anlegget fungerer i dag, men ut ifra alder kan skader plutselig oppstå på eldre anlegg.
- Anlegget må sjekkes av fagperson, som må utføre eventuelle tiltak på anlegget.
- I forbindelse med oppgradering av våtrom vil det være naturlig med utskiftning av rør.

Anlegget bør sjekkes av fagperson, som må utføre eventuelle tiltak på anlegget.

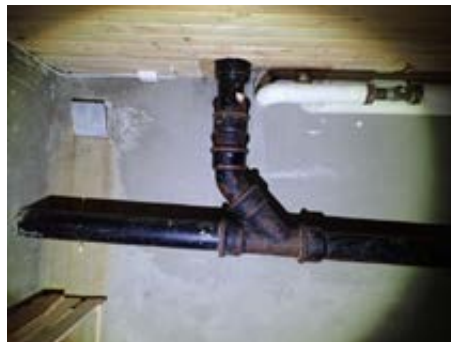
Soil avløpsrør.

- Det er ikke behov for utbedringstiltak siden anlegget fungerer i dag, men ut ifra alder kan skader plutselig oppstå på eldre anlegg.
- I forbindelse med oppgradering av våtrom vil det være naturlig med utskiftning av rør.

Ingen spesielle tiltak synes å være nødvendig utover jevnlig kontroll.

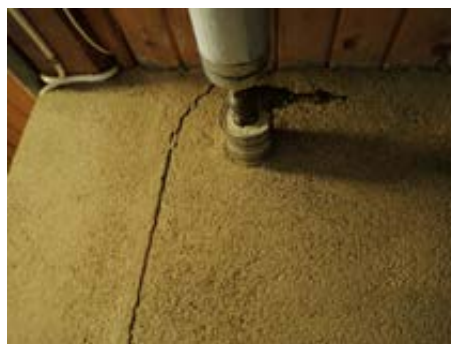
Grunnmuren har sprekkdannelser. Det presiseres imidlertid at det ikke er foretatt noen som helst geotekniske undersøkelser og derved er det kun svært begrensede muligheter for nøyaktig kunnskap om byggegrunn og stabilitet som kan gjøres.

Sprekk i innvendig mur

- Lokal utbedring må utføres.

Generell reparasjon av sprekken utføres
