# Nymansveien 112

STORHAUG/STAVANGER ØST

Befaringsdato: 04.09.2026

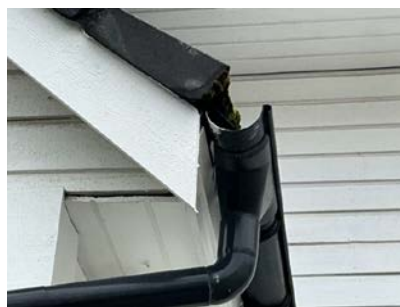
Ende-stykke mangler på takrenne ved inngang.

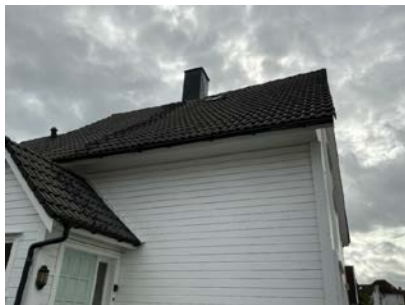
Det registreres fuktmerker ved gjennomføring til pipe. Ved utført fuktsøk ble det ikke registrert unormale fuktverdier på befaringsstidspunktet.

Fuktmerkene indikerer likevel at det har vært eller kan ha vært fuktinntrengning, og årsak samt omfang av eventuell tidligere eller pågående lekkasje er ikke nærmere avklart.

Synlig skjevhet/sig i takkonstruksjon observert fra bakke.

- Forholdene bør vurderes nærmere dersom det skal foretas tiltak, eller dersom det oppstår indikasjoner på fukt, lekkasje, bevegelse eller aktivt insektangrep. Det anbefales å kontrollere takkonstruksjon/lufting når forholdene gjør det mulig, eventuelt fremskaffe dokumentasjon.

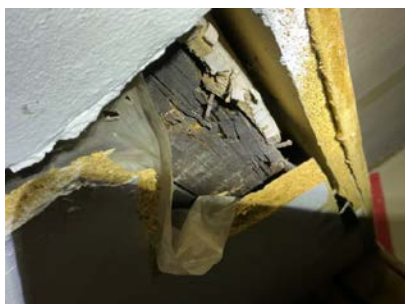
Kun liten del av opprinnelig takkonstruksjon er synlig. Borebille/morr er observert.

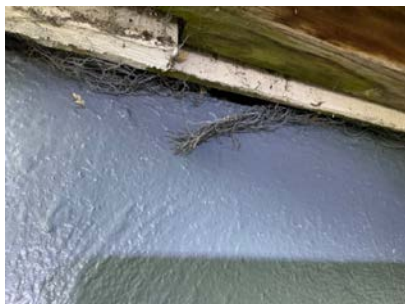
Hønsenetting er løsnet.

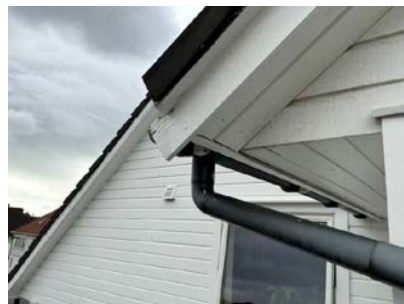
- Det er ingen eller liten lufting i nedre kant av kledning mot grunnmur. Dette kan gi redusert lufting, noe som kan redusere forventet brukstid på kledningen. Det øker også risikoen for råte- og fuktskader på både kledning og bakvegg. Lusing/musebånd i nedre kant av konstruksjonen med børster og hønsenetting. Hønsenetting er løsnet noen steder. Spredt fukt/råteskade på kledning er observert.

Fukt/råteskade på vindski.

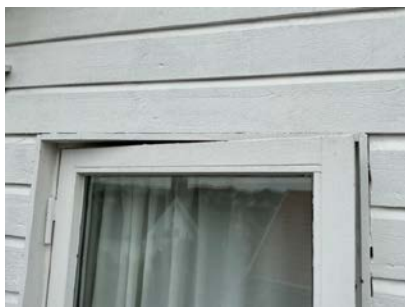
Vannbord er ikke montert over dør.

- Inngangsdøren bør justeres for å sikre korrekt funksjon og forhindre unødvendig slitasje. Utvendig omramming/vannbord til terrassedøren bør utbedres av fagperson for å sikre fagmessig utførelse og redusere risiko for fuktskader og redusert levetid. Treghet ved lukking og låsing av terrassedøren bør utbedres for å sikre god funksjon og forhindre ytterligere slitasje.

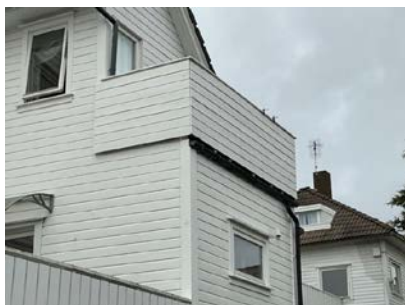
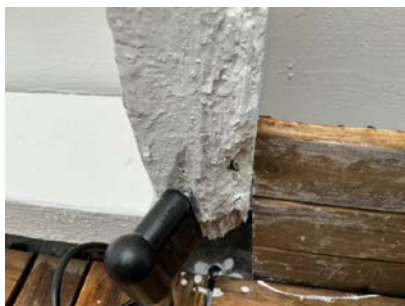
- TG 3 på grunn av det er påvist fukt/råteskader i rekkverk.
- Vanntett sjikt er eldre enn 18 år og har derfor usikker fremtidig funksjon. Normaltid for vedlikehold. Bånd-tekking, sinklegert (falsede plater). Omlegging. Gammel båndteking og gammelt underlags-belegg fjernes. Tekking bygges opp på nytt. Intervall 30 - 50 år.
- Ventilering eller lufting av yttertak er ikke tilgjengelig for kontroll og er derfor usikker.
- Prisoverslag gjelder kun bytte av dårlig rekkverk. Ved eventuell utskifting av tekking bør det innhentes prisoverslag fra godkjent firma.

Fukt/råteskade på rekkverk.

- Eldre tettesjikt har økt risiko for svikt, med fare for lekkasjer og fuktskader i konstruksjonen.
- Manglende kontrollmulighet gir usikkerhet om ventilasjonen fungerer, med risiko for skjulte fukt- og kondensskader.
- Nærmere undersøkelser anbefales. Det må påregnes å bytte rekkverk med fukt/råteskade.

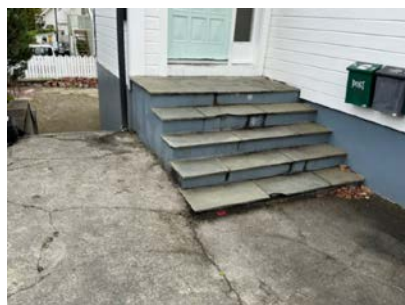
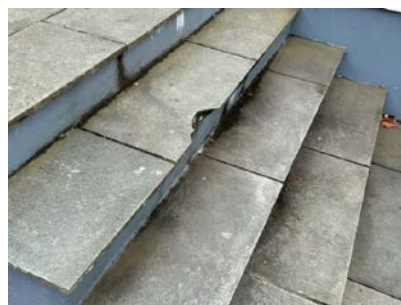
- Skade på skifer og bom (hulrom under) i flere trinn.
- Det er ikke montert rekkverk på utvendig trapp ved inngang og trapp til kjeller.

- Mangelfull sikring kan føre til fallulykker eller at personer mister støtte, med fare for alvorlig skade.
- Rekkverk må monteres for å lukke avviket.
- Skader på skifer og bom (hulrom under) i flere trinn bør utbedres for å forhindre videre forringelse.

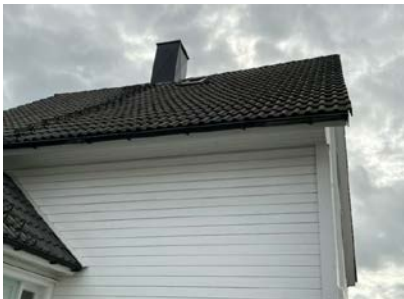
Pipe er dekket med beslag over tak.
