# Tilstandsrapport

Fritidsbolig

Vatnedalsvegen 139 , 6156 ØRSTA

Rapportdato: 04.11.2025

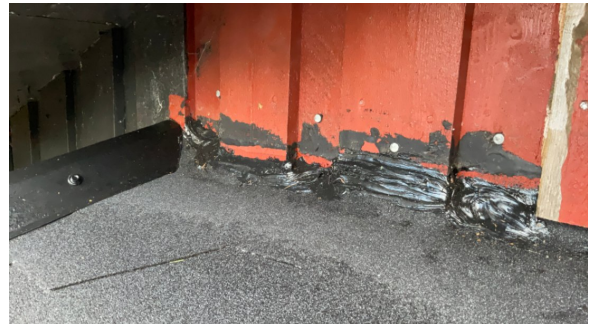
Overgang takteking over tilbygg 1997 og opprinnelig bygg med svak håndverksmessig utførelse (ikke bruk av beslag, det er fuga rikelig i overgang kledning takteking)

Overgang taktekking-vegg, tak over tilbygg 1997

Anbefaler nærmere undersøkelse og lokale utbedringer av overgang taktekking jf. nevnt punkt, da slike detaljer er punkt som kan være utsatte for inndrev/fuktinntrenging.

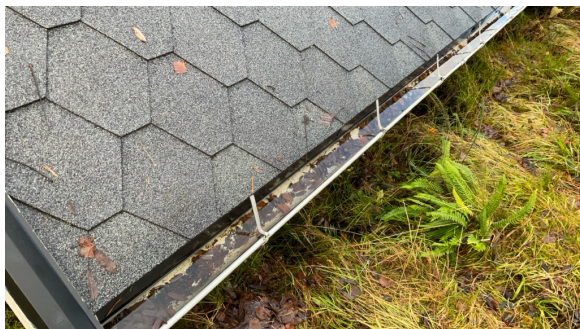
Takrenne står med vann

Lokale utbedringer av pipebeslag, utskiftning kan bli nødvendig for å lukke avvik. Rensk og lokale utbedringer av takrennesystem for å unngå stående vann, som vil kunne gi punktvis lekkasjer og påkjenning på loddbord og tilstøtende konstruksjoner.

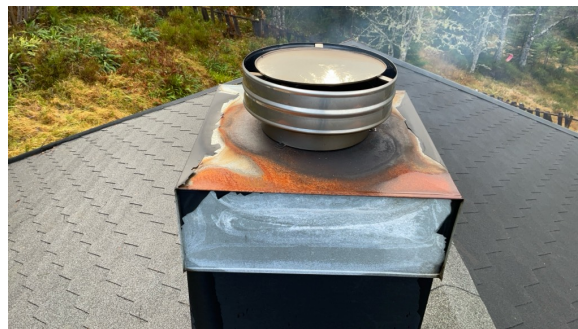
Pipekledning/pipehatt, avflassing og korrosjon

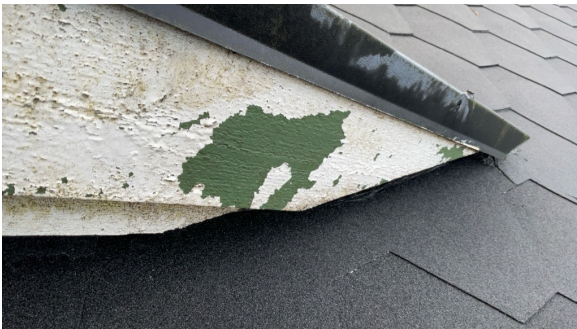
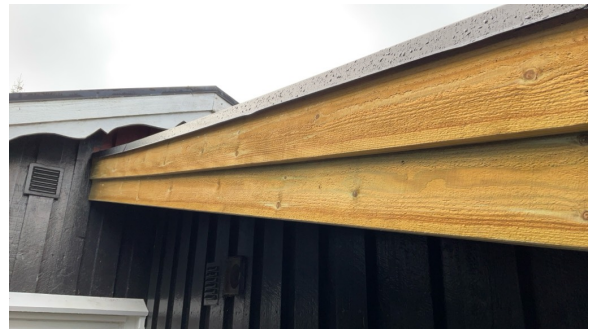
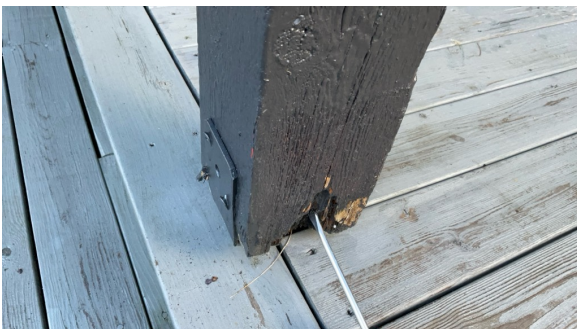
Begynnende råte i understøttelse for frambygg/overbygg bør utbedres for å forhindre videre utvikling av råteskader, som kan svekke konstruksjonens bæreevne og medføre økte utbedringskostnader.

Fukt/råte i nedre del av stolpe v/overbygd inngang

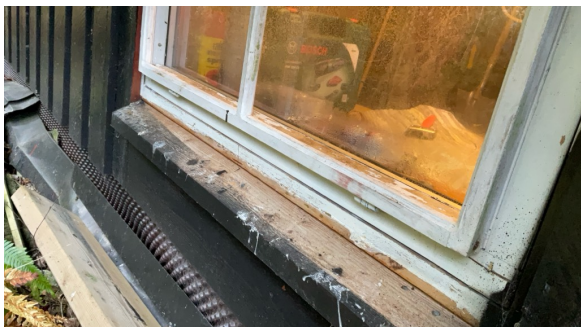
Enkelte vinduer har avvikende innsettsdetaljer.

Vindu uten beslag på vannbrett

- Det må påregnes noe vedlikehold og at enkelte vinduer må skiftes ut.
- Det bør gjøres tiltak for å lukke avviket.

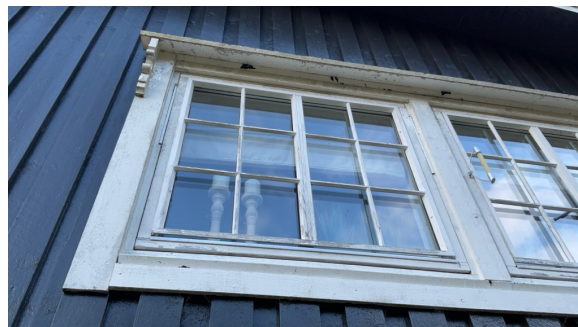
Værslitasje, svertesopp

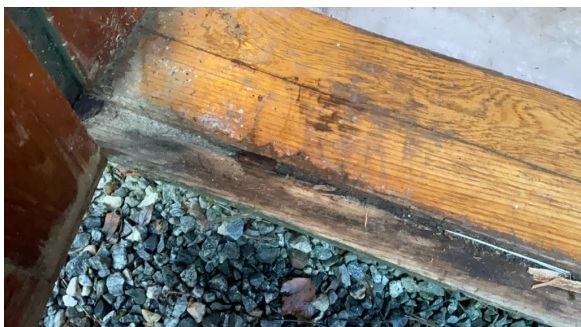
Bi-inngangsdør med tegn til innvendig kondensering, fuktopptak i karm og utvendig værslitasje.

Tegn til at fukt trekker inn mot dør

Bi-inngang bør skiftes i en samla vurdering. jf. nevnte avvik og alder/type.

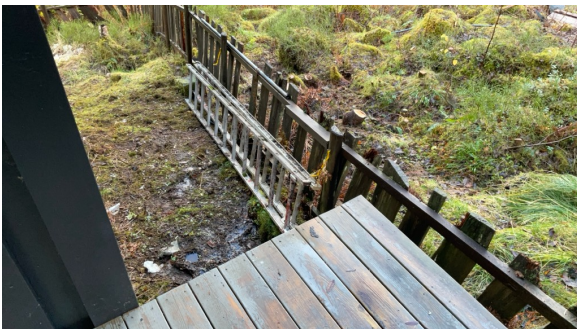
Kostnadsestimat gjelder utbedring av del av avvik med tilstandsgrad 3(manglende rekkverk på parti med fallhøyde, nordside).

Platting nord, værslitt overflate, fallhøyde

- Andre tiltak:
- Rekkverk må monteres for å lukke avviket.

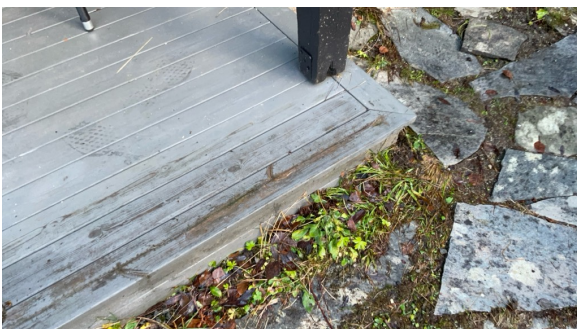
Værslitasje, konstruksjoner montert mot/nærme grunnen

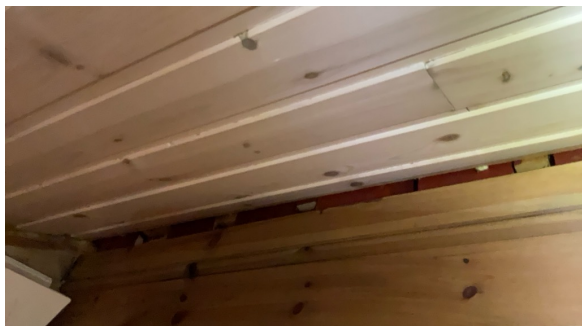
Gjenstående arbeid

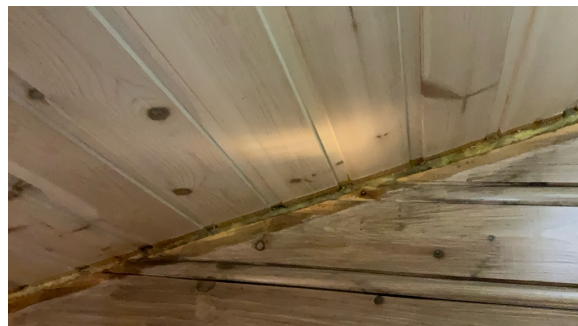
Gjenstående arbeid

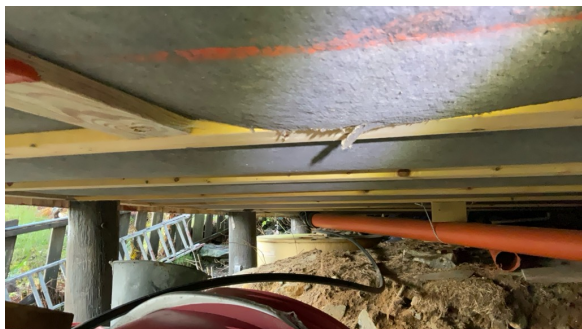
Det er begrensa innsyn til vurdering av skille mot det fri (tilbygg 1997 ) på grunn av lagring av gjenstander/tilkomst muligheter. Observasjoner fra tilgjengelig sted viser avvik som utettheter i vindsperre.

Vindsperre med åpning

Når areala under bjelkelag mot det fri er tilgjengelig, må en gå over å feste vindsperreplater i samsvar med krav, om det skulle vise seg det ikke er feste i skjøtene, vil "kubbing"/montering av trevirke i plateskjøtene bli nødvendig. Ved bruk til lagring under, vil vindsperreplater være utsatt for skader.

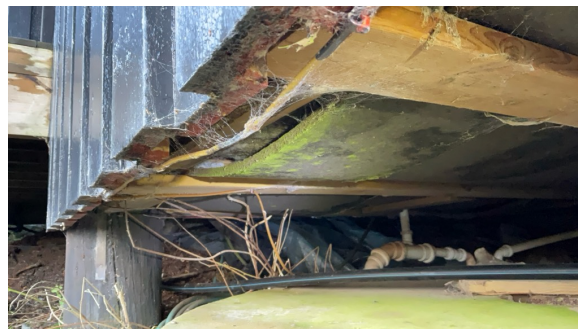
Vindsperre med åpning

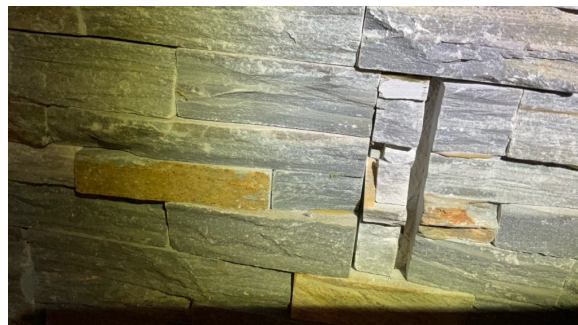
Gliper mellom element, bruk av mindre element

Tiltak med ferdigstilling og utbedring av kledning på pipe må regnes med om avvik skal lukkes, konsekvens av å ikke utføre disse arbeida er hovedsakelig kosmetisk.

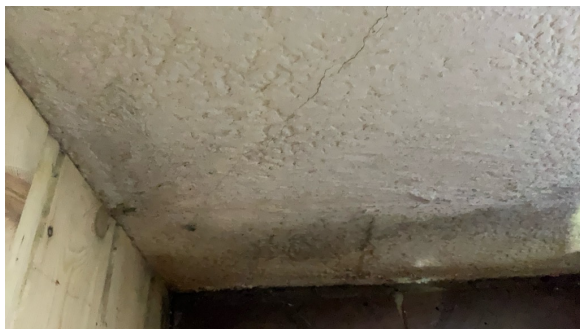
Skjoldet overflate

Påviste skjolder kan indikere fuktinntrengning, anbefaler følge med over tid. Se også andre punkt som berører fukt.

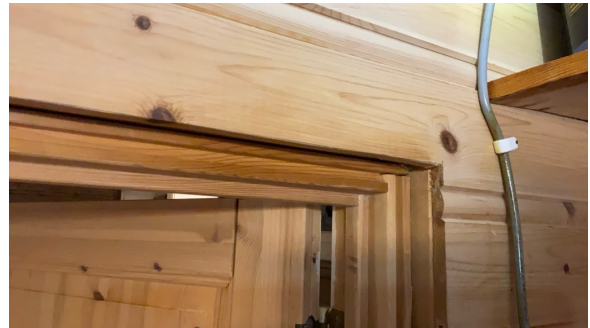
Eksempel gjenstående arbeid

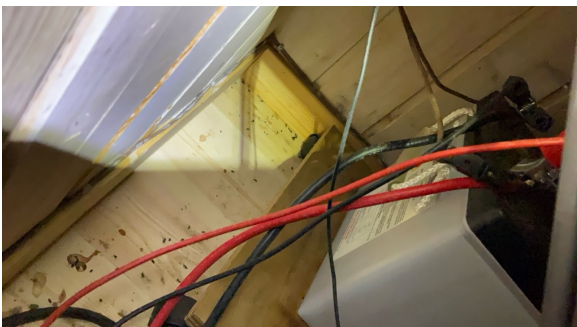
Muselort

Muselort er tegn på det har vært mus i fritidsboligen, aktivitet fra mus kan gjøre skade i bygningen, anbefaler å undersøke dette nærmere og følge opp med skadedyrbekjempelse. Det tas spesifikt forbehold om skjulte/skader mangler som følge av eventuelle skader av mus/skadedyr.

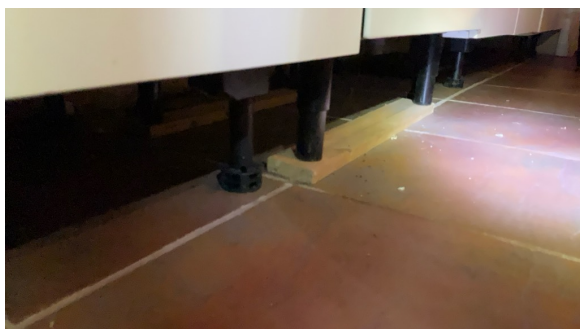
Gjenstående arbeid

Det bør ferdigstilles sokkellist og overgang mellom benkeplate og vegg for å sikre et funksjonelt og lettstelt kjøkken, samt forhindre fuktinntrengning bak innredningen.

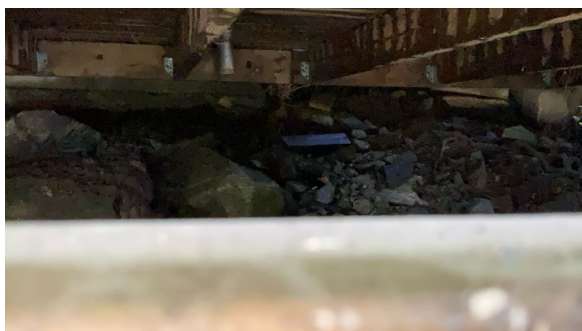
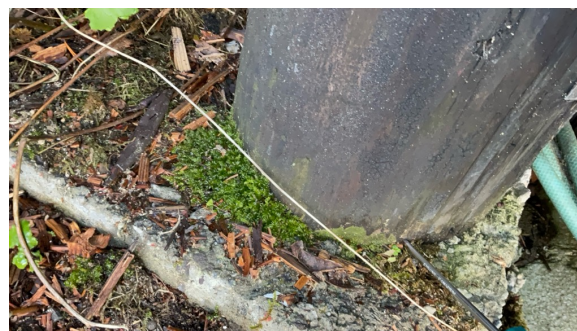
Noe tegn til undergraving grunnmur hjørne ved inngang, nedløp avslutta like ved

Tegn til undergraving av grunnmur/fundament på sørhjørnet bør undersøkes nærmere og nødvendige tiltak bør iverksettes for å sikre stabilitet og forhindre ytterligere setninger eller skader.

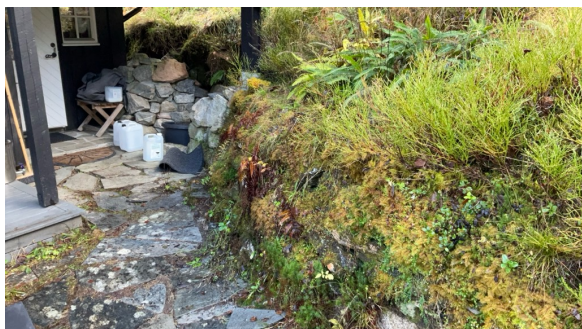
Fall mot hardt underlag må sikres for å lukke avvik

Kostnadsestimat gjelder sikring mot fall mot hardt underlag.

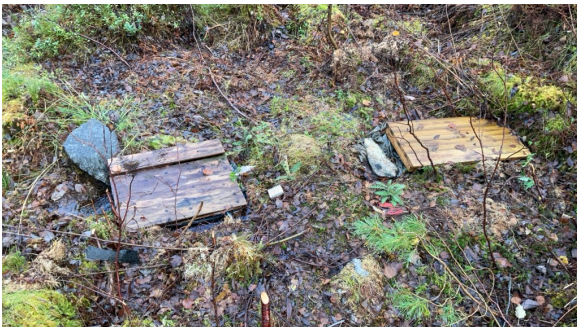
Opplyst vannkilde

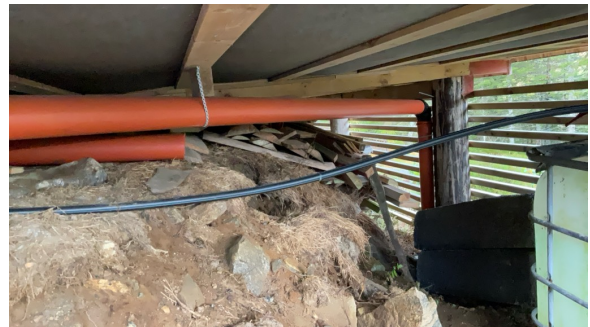
- Det foreligger ingen dokumentasjon på vannkvaliteten på brønnvannet.
- Mer enn halvparten av forventet brukstid er passert på utvendige avløpsledninger.
- Rør/ledninger helt eller delvis synlig utendørs. Fare for frost.

Deler av rørøpplagg

Rør og ledninger som er synlige utendørs bør isoleres eller frostsikres for å redusere risiko for frostskaider.

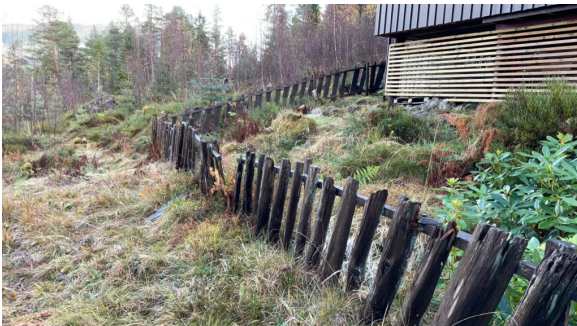
Gjerde i dårlig forfatning

På eiendommen er det stakitt-gjerde og steinplatting i dårlig forfatning, disse er ikke tilstandsvurdert men det gjøres oppmerksom på at utskiftning og tiltak med utbedring må regnes med jf. bilder.

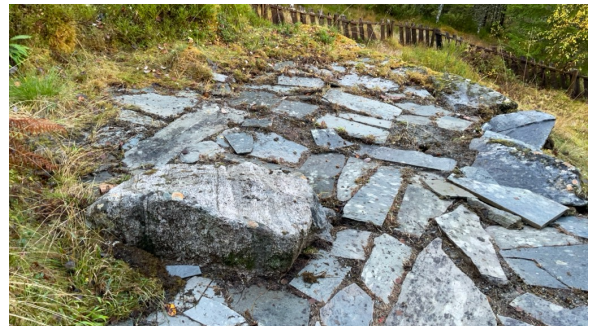
Steinplatting, ujevnheter etc
