# Nessaveien 93. Neverdal

ENEBOLIG OVER 2 ETASJER + KJELLER M/ OPPUSSINGSBEHOV

Befaringsdato: 06.05.2026

Rapportdato: 04.06.2026

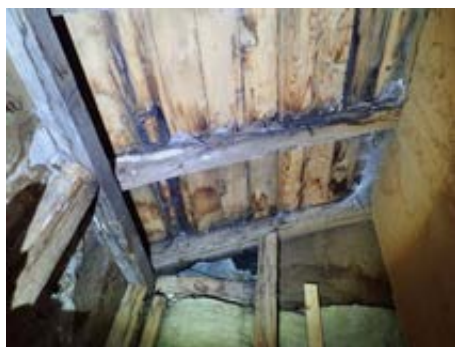
Råteskadet bindingsverk i uteboden. Her er det også råteskader og mugg i trobordene og takkonstruksjon.

Råteskadet bindingsverk i utebo

Hele uteboden må renoveres. Det tas forbehold på videre skader inn over hovedbygget.

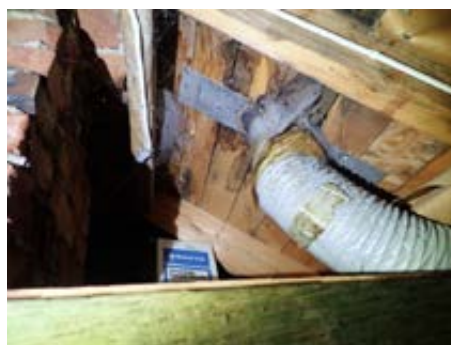
Det er begrenset/dårlig ventilering av takkonstruksjonen. Det er ingen lufting i konstruksjonen. Det er påvist avvik rundt gjennomføringer i takflaten. Det er påvist fukt-/råteskader i takkonstruksjonen. Det er påvist fuktskjolder i takkonstruksjonen. Det er påvist fuktskjolder i undertak/takkonstruksjon. Det er registrert symptom på fuktskader i konstruksjonen. Dersom det er ukjent løsning for ventilering, eller den er dårlig utført, kan det føre til alvorlige fuktskader.

Fuktmerker i taktro.

Konsekvens/tiltak: Lokal utbedring bør utføres. Lufting/ventilering bør forbedres. Det må gjøres nærmere undersøkelser. Råteskadede konstruksjoner må skiftes ut. Det må gjennomføres ytterligere undersøkelser. Lokal utbedring bør utføres. Etablere bedre tilgang til kvisten.

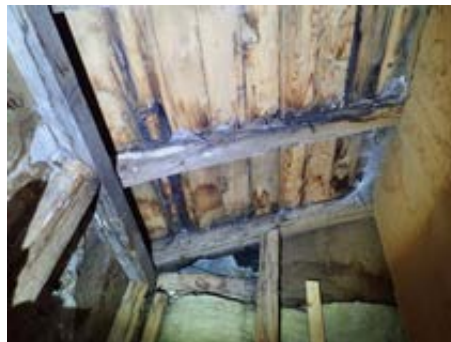
Råteskadet og mugg på sperrer og trobord.

Skifte ut råteskadet bærekonstruksjon som sperrer og trobord.

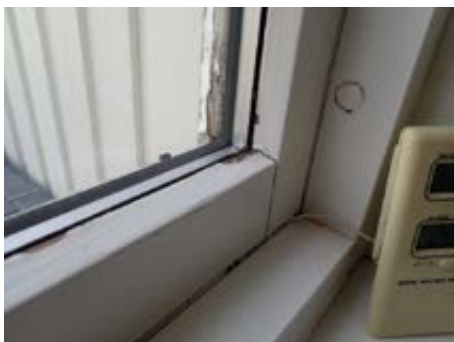
Det er påvist at enkelte vinduer er vanskelig å åpne/lukke. Det er påvist vinduer med fukt/råteskader. Karmene i vinduer er slitte og det er sprekker i trevirket. Manglende utvendig vedlikehold på vinduene. Defekte pakninger. Løse og råteskadet vinduslister etc.

Fukt/råteskader.

Konsekvens/tiltak: Vinduer med råteskader må erstattes med nye. Det må påregnes noe vedlikehold og at enkelte vinduer må skiftes ut. Utvendig vedlikehold nødvendig. Det må påregnes noe vedlikehold og at enkelte vinduer må skiftes ut.

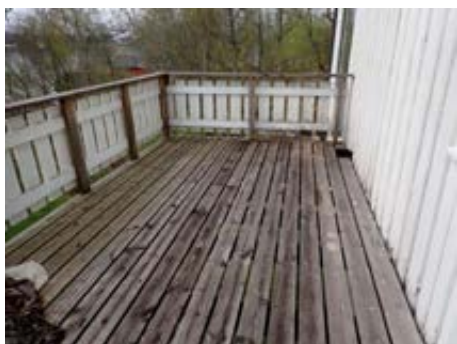
Altandekke 1.etg

Det er påvist fukt-/råteskader i konstruksjonen. Mer enn halvparten av forventet brukstid er passert på tettesjikt/membran. Dekker er ikke av impregnerte bord.

Konsekvens/tiltak: Råteskadet trekledning må skiftes ut. Skifte råteskadet håndlist + montere 1 stk. bord i rekkverk.

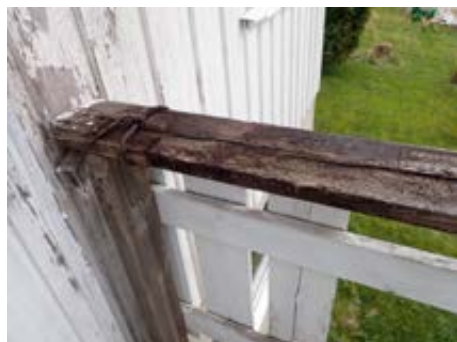
Råteskadet håndlist 1. etg.

Skifte råteskadet håndlist + montere 1 stk. bord i rekkverk

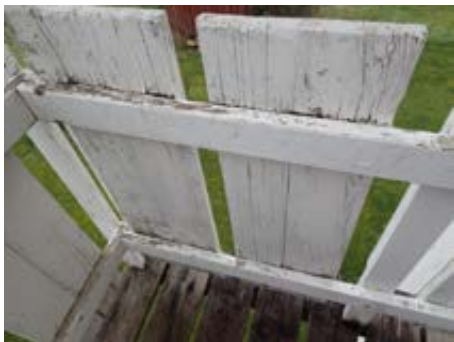
Råteskadet rekkverk

Konsekvens/tiltak: Råteskadet trekledning må skiftes ut. Gjennomføre ytterligere undersøkelser og foreta utbedring av skade. Råteskadede konstruksjoner må skiftes ut. Det er krav om utbedring av rekkverk høyde opp til dagens forskriftskrav.

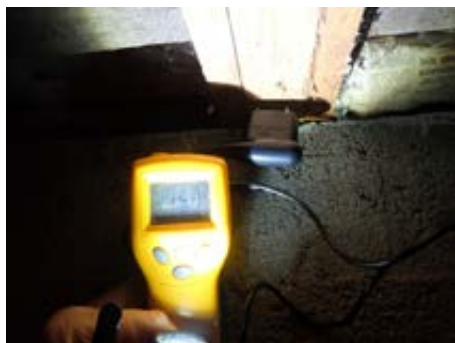
Det er påvist fuktskader i etasjeskiller. Det er registrert symptom på sopp/råte. Det er påvist aktivitet fra skadedyr i trebjelkelag. Det registreres forhøyet fukt i stubbeloft. Det er synlige fuktmerker i plater – sannsynlig pga. lekkasje fra overfor liggende kjøkken og rom med opplegg for vaskemaskin.

16% fukt i trebjelkelaget

Konsekvens/tiltak: Konstruksjonene må sikres mot råte, sopp og skadedyr. Vaskemaskin er plassert i et rom som ikke er oppført som våtrom. Det er ikke etablert sluk i gulvet. Belegget dekker ikke hele gulvet.

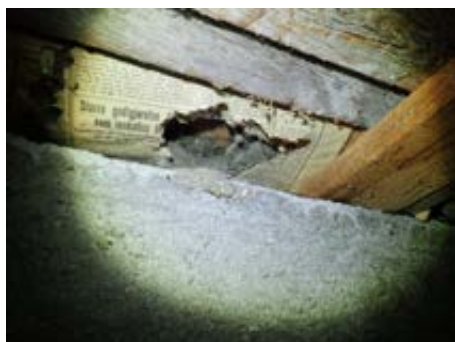
Musehull i bjelkelaget

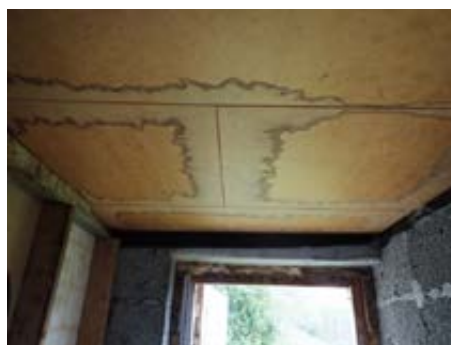
Fuktmerker i takplatene - sannsynlig pga. lekkasje fra overforliggende kjøkken og rom med opplegg for vaskemaskin.

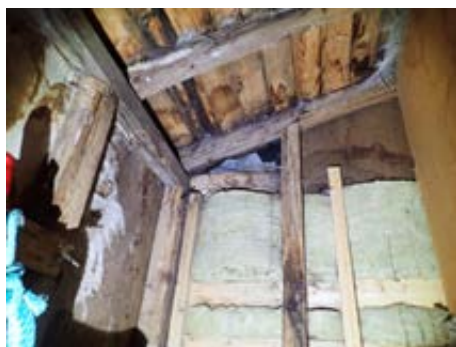
Råteskader i takkonstruksjon og i bindingsver

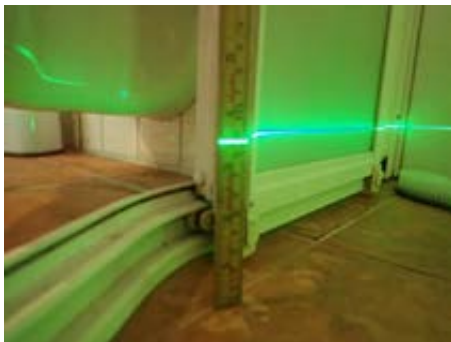
Det er påvist at flisfuger har riss/sprekker. Det er påvist at høydeforskjell fra topp slukrist til gulv/synlig topp membran ved dørterskel er mindre enn 25 mm. Det er påvist avvik i fallforhold til sluk i forhold til krav i forskrift på byggetidspunktet. Det registreres at deler av fugging mellom flisene i dusjen er borte.

13 mm. fall i dushjørne

Konsekvens/tiltak: Fuger bør skiftes ut. Slike riss/sprekker kan indikere bakenforliggende fuktskader, og konstruksjonen bør observeres jevnlig for å vurdere utvikling. Vann og avløpsrør gjennom gulvet har ikke synlig mansjett.

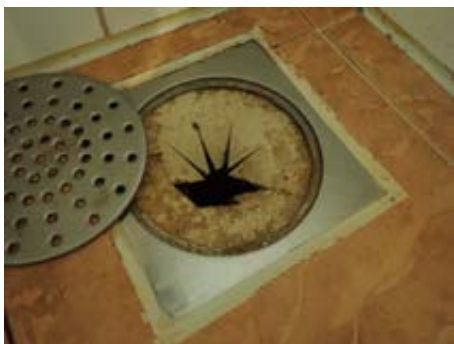
Det er påvist mangelfull/feil utførelse rundt rørgjennomføringer e.l. som gir fare for fukt i konstruksjonen i våtsone. Det er rundt sluk påvist en ikke-fagmessig utførelse av membran/tettesjikt/klemring. Mer enn halvparten av forventet brukstid er passert på membranløsningen. Mer enn halvparten av forventet brukstid er passert på slukløsningen. Vinylbelegget er ikke tett inn mot sluk - ikke tetting mellom sluk og slukmansjett.

Ikke klemt ned i sluken i dusjhjørne.

Konsekvens/tiltak: Det må foretas utbedring for å unngå fuktskader i konstruksjonen. Konsekvensene av ikke-fagmessig utførelse rundt sluk og klemring på våtrom

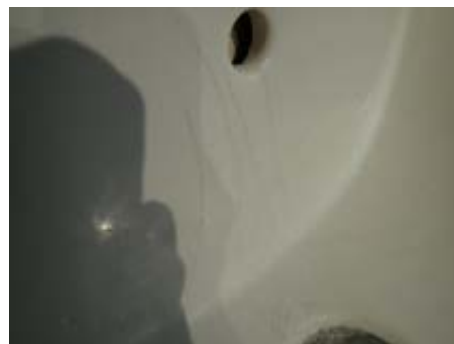
Det er ikke påvist tilfredsstillende løsning for å synliggjøre lekkasje fra innebygget sistene. Det er påvist riss/sprekker i utstyr på våtrommet.

Sprekker i emaljen i servant.

Konsekvens/tiltak: Uten dreneringsløsning/lekkasjesikring kan lekkasjer pågå over lang tid uten å bli oppdaget. Dette kan føre til omfattende fuktskader i omkringliggende byggematerialer. Riss er vanligvis overfladiske skader i servantens overflate eller glasur. Konsekvensene av riss er hovedsakelig kosmetiske. Det anbefales monter dusjkabinett som har vegger, brønn og kontrollert avløp til sluk. Dette kan ofte være en utmerket løsning for å redusere sjansene for nye lekkasjer, men det er viktig å merke seg at det ikke endrer noe på den allerede eksisterende konstruksjonen. Svekkede tettesjiktene / ev. manglende sådanne, er fortsatt de samme.

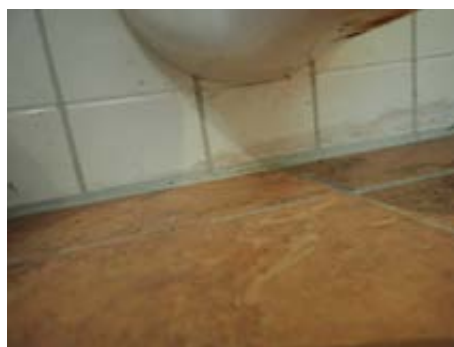
Ingen drenering under veggheng wc

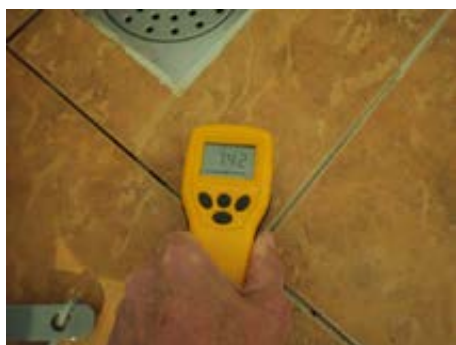
Mye fuktindikering i dusjhjørne. Her er deler av fugen borte
