# Tilstandsrapport

Tomannsbolig

Leinebøvegen 8B , 6094 LEINØY

Befaringsdato: 29.09.2026

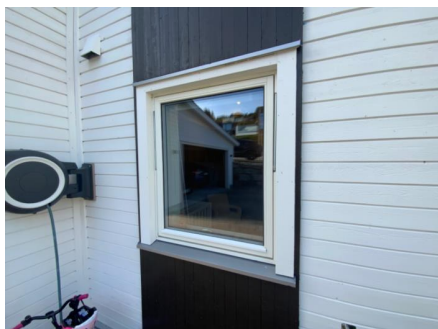
Seksjonen har malte trevinduer med 3-lags glass fra byggeår.

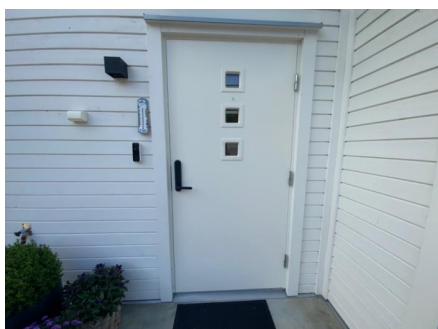
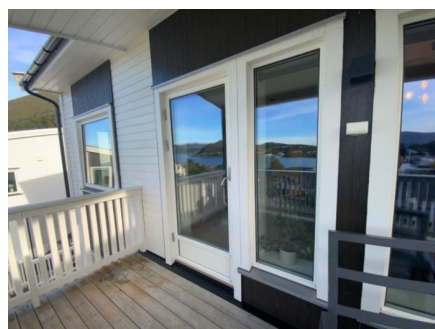
## TG 1 Ytterdører

Seksjonen har malt hovedytterdør samt malte verandadører med 3-lags glass fra byggeår.

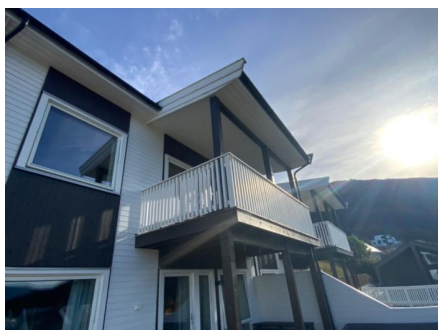
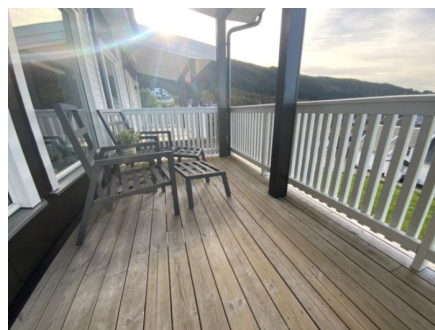
## TG 1 Balkonger, verandaer, takterrasser og altaner

Overbygd veranda med utgang fra stue. Terrassebord er lagt på trebjelker, og rekkverket er utført i malt treverk.

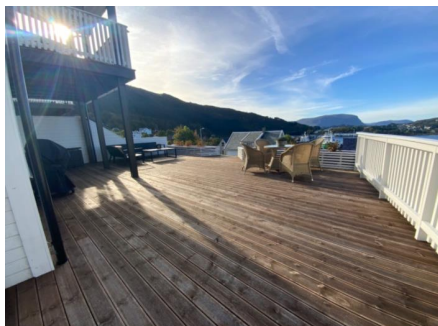
## TG 1 Terrasser og plattinger på terreng

Treplattingen har terrassebord lagt på trebjelker, samt rekkverk av tre i malt utførelse. I front mot plen er det malte plantekasser.

Plattingen er oppført som egeninnsats/dugnad.

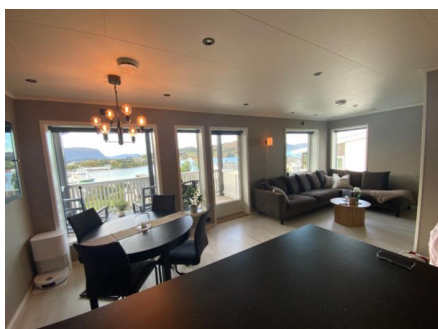
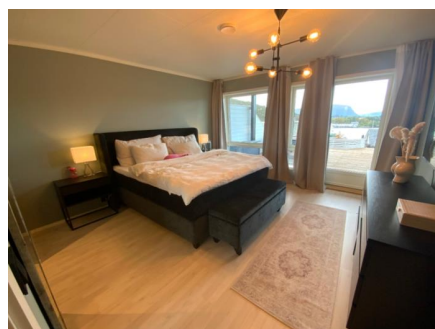
Seksjonen har glatte, malte flater på vegger og himlingsplater i innvendig tak.

Det er registrert noe slitasje og avflasset maling på gulvlistene.

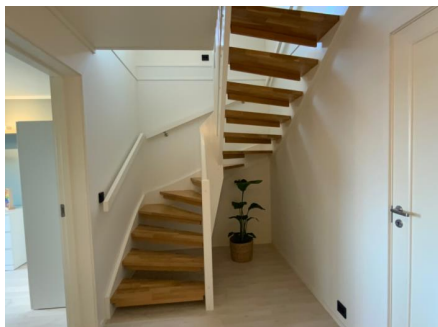
Seksjonen har en tretrapp med trinn av eik. Rekkverket har vertikale spiler i malt utførelse.

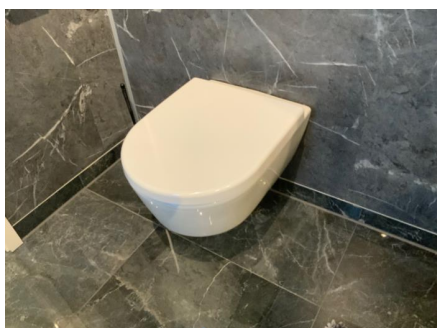
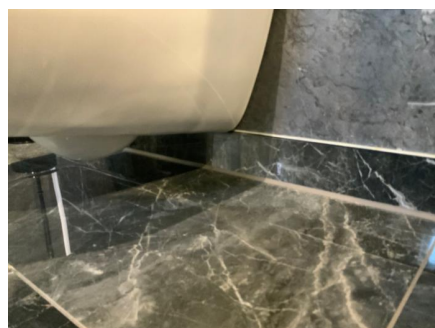
- Det er ikke påvist tilfredsstillende løsning for å synliggjøre lekkasje fra innebygget sisterner.

- Det anbefales å etablere en løsning som gjør eventuelle lekkasjer synlige, for eksempel via lekkasjevarsling eller åpning/drenering til synlig område. Utførelsen bør være i tråd med gjeldende anbefalinger for innebygde sisterner.

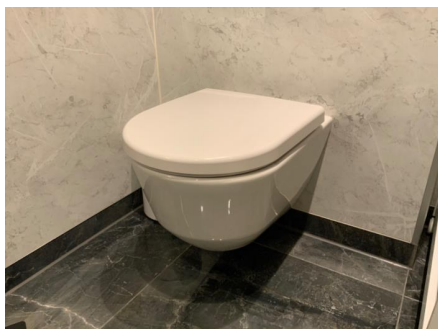
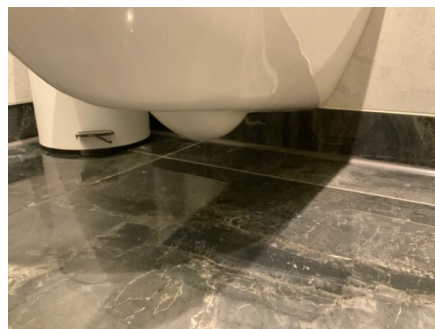
- Det er ikke påvist tilfredsstillende løsning for å synliggjøre lekkasje fra innebygget sisterner.

- Det anbefales å etablere en løsning som gjør eventuelle lekkasjer synlige, for eksempel via lekkasjevarsling eller åpning/drenering til synlig område. Utførelsen bør være i tråd med gjeldende anbefalinger for innebygde sisterner.

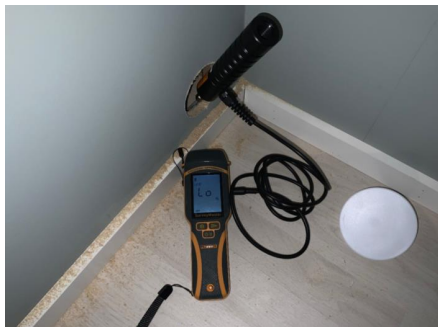
Hulltaking er foretatt på tilstøtende rom bak dusj, fuktmåling er tatt i bunnsvill uten å påvise unormale forhold, målingen gav ingen utslag, dvs. fuktnivå under 7 % og tørt.

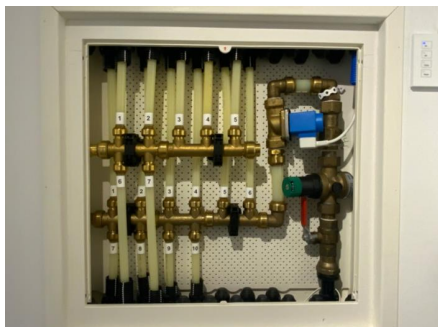
#### ! TG 1 Innvendige vannledninger

Rørinstallasjon av plast (rør-i-rør) fra byggeår. Fordelerskapet er plassert på vaskerom.

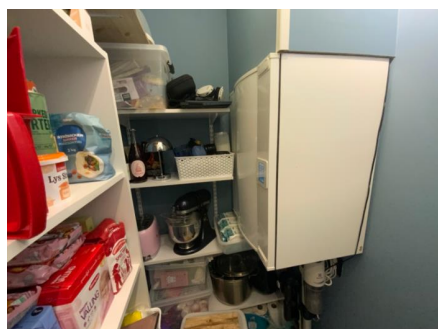
Balansert ventilasjon med varmegjenvinning fra byggeår. Aggregatet er plassert på vaskerom.

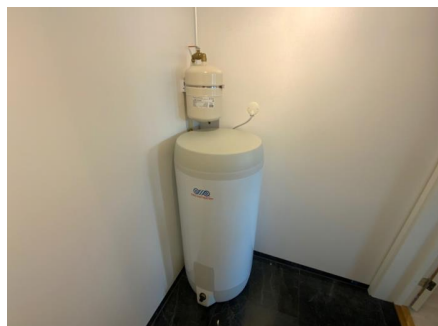
## Varmtvannsbereder/tank

Varmtvannstanken har et volum på ca. 200 liter og er fast tilkoblet strøm.
