# Vågsgata 58

ØVRE FOSNAVÅG

Sentral beliggende enebolig med dobbelgarasje |  
Gåavstand til det meste | Hybelleilighet i  
underetasjen

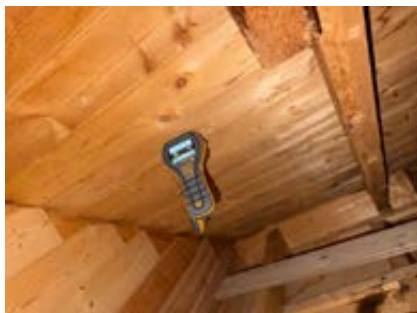
Fuktmåling i undertak. Ingen avvik registrert

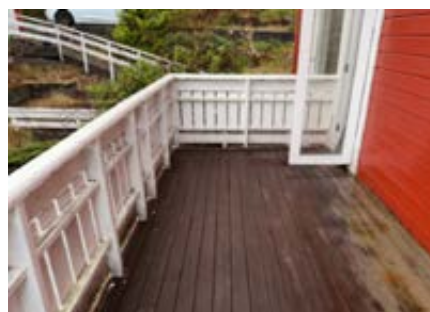
Terrassedekke.

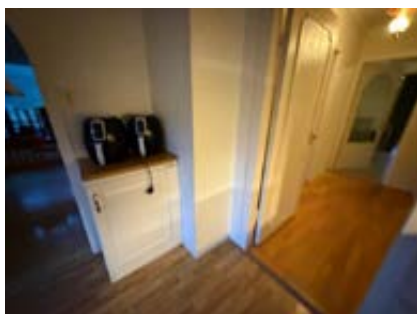
Pipevanger er stedvis dekket med tapet og/eller tildekket som gjør at vanger ikke er synlige. Krav om synlige vanger er grunnet synliggjøring av eventuelle sprekker i pipe.

Pipe er tildekket.

Pipevanger må gjøres synlige for inspeksjon, slik at eventuelle sprekker eller skader kan avdekkes. Dersom dette ikke utbedres, øker risikoen for skjulte skader og brannfare.

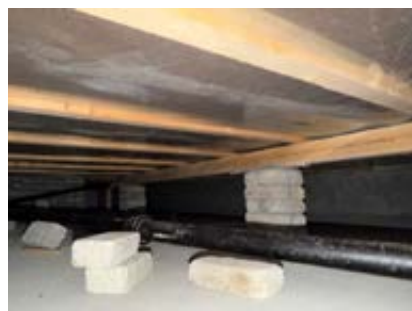
Krypkjeller.

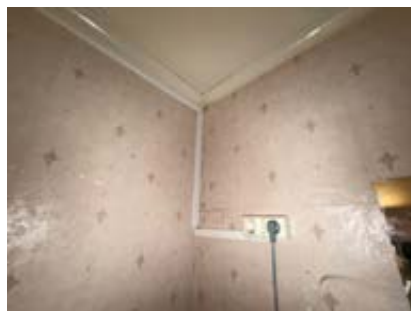
Sprekker i vegg.

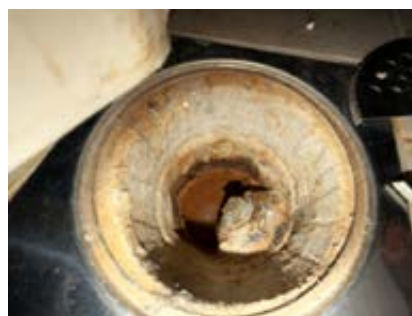
Sluk.

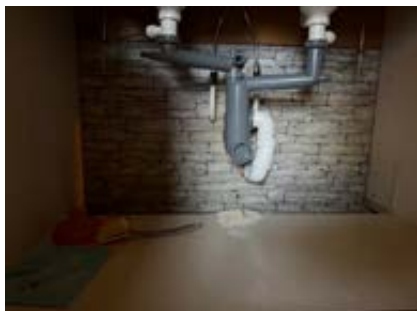
Skader på innredning som følge av eldre lekkasje. Ingen fukt målt på befaringsstidspunkt.

Kjøkkeninnredningen bør renoveres eller skiftes ut for å sikre funksjonalitet og hindre ytterligere forringelse.
