# Paradiset 20

Befaringsdato: 23.07.2026

# Tilstandsrapport

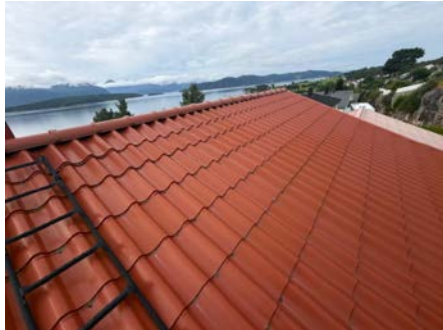
- Når vanntett sjikt på tak begynner å bli gamle, øker risikoen for lekkasjer. Dette kan føre til omfattende og kostbare reparasjoner av underliggende konstruksjoner dersom en ikke foretar tiltak på konstruksjonene før dette oppstår.
- Overvåk tilstanden jevnlig. For å få tilstandsgrad 0 eller 1 må vanntett sjikt på tak skiftes ut, men tidspunktet for når dette er nødvendig er vanskelig å si noe om.

Oversiktsbilde av takteking.

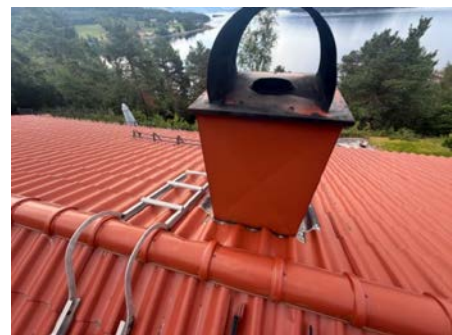
Skorsteinen over tak er utført med heldekkende pipebeslag som gir værbeskyttelse mot nedbør og inntrengning av fukt. Skorsteinen er ført opp over tak med en høyde som er minimum 80 cm over mønenivå.

Skorstein over tak.

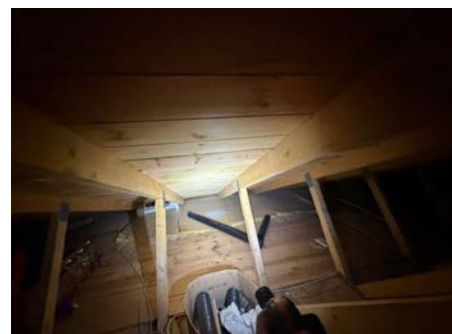
Enkelte steder ved raftene ligger isolasjonen delvis ut mot undertaket, noe som lokalt reduserer luftespalten. Forholdet vurderes å være av begrenset omfang, og det ble ikke registrert følgeskader i form av fukt eller kondens. Det vurderes derfor ikke å være behov for utbedring på befaringstidspunktet. Se bilder.

Begrenset lufting.

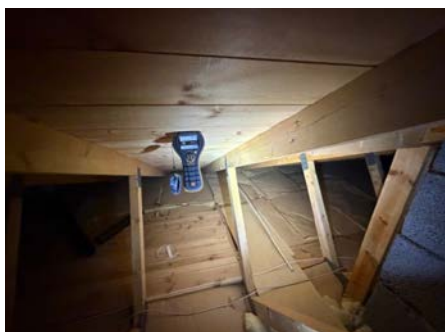
Fuktmåling, ikke utslag på fukt.

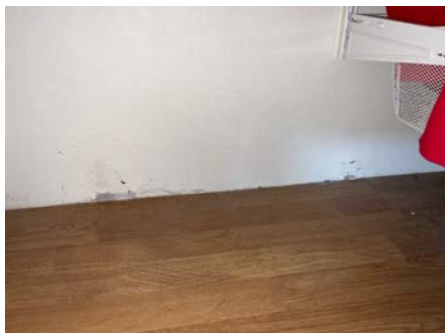
Avflasset maling ned mot gulv.

- Det er ikke registrert forhold som tilsier behov for umiddelbare tiltak, men konstruksjonene må påregnes å være fuktutsatte. Dersom fuktbelastningen øker eller det oppstår skader, bør årsaken undersøkes nærmere, og utvendige tiltak som forbedret drenering og fuktsikring vurderes.

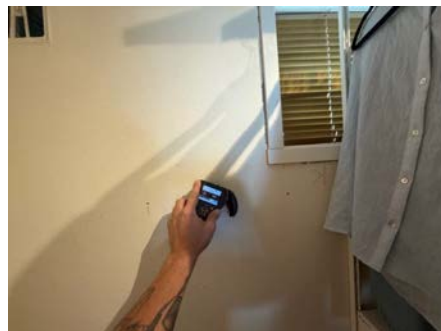
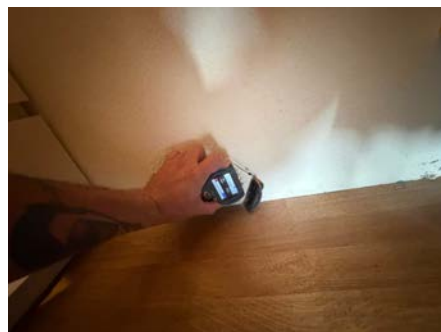
Referansemåling. Utslag på fukt på vegg ned mot gulv, ikke utslag på fukt i øvre del av vegg. Forsterker teorien om kapillært oppsug fra grunn.

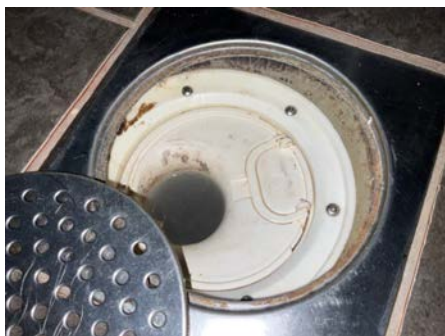
Sluk.

- Avvik i høydeforskjell eller fall på våtrommet kan føre til at vann ikke ledes korrekt mot sluk. Dette øker risikoen for vannansamlinger, fuktinntrengning og påfølgende skader på konstruksjon og overflater.
- Ytterligere undersøkelser anbefales.

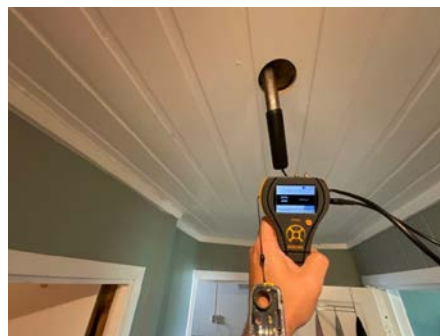
Hulltaking er utført fra tilstøtende rom, uten å påvise unormale forhold i veggkonstruksjon bak dusjsonen.

Hulltaking og fuktmåling, ingen fukt eller andre avvik registrert i borehull. Hull blir blendet forsvarlig.

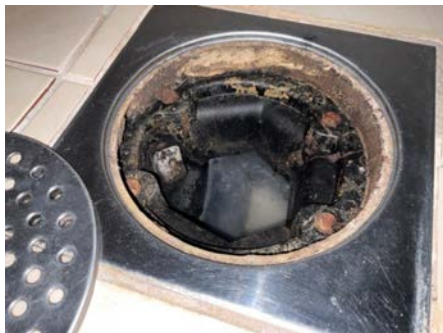
Sluk.

- Konsekvensen er at membranens tilstand og tetthet er usikker som følge av alder og manglende dokumentasjon, noe som øker risikoen for skjulte fuktskader og kan medføre behov for nærmere undersøkelser og eventuell rehabilitering av våtrommet.

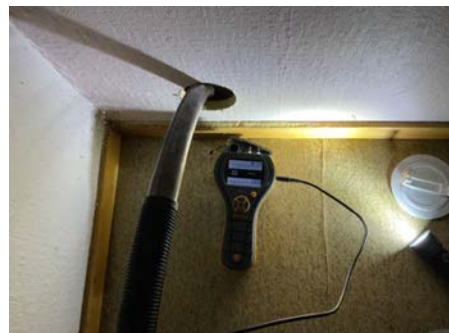
Hulltaking er utført fra tilstøtende rom, uten å påvise unormale forhold i veggkonstruksjon bak dusjsonen.

Hulltaking og fuktmåling, ingen fukt eller andre avvik registrert i borehull. Hull blir blendet forsvarlig.
