# Tilstandsrapport

Falkeveien 15B, 1476 RASTA

Befaringsdato: 20.08.2025

Oppdragsnr.: 20463-2245

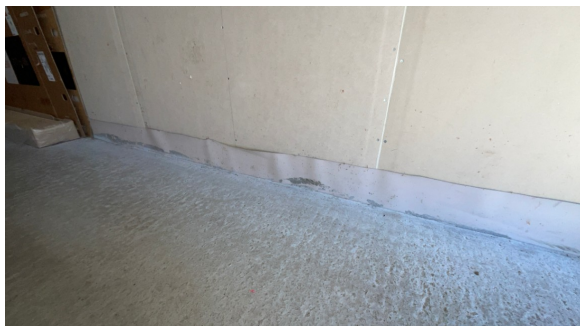
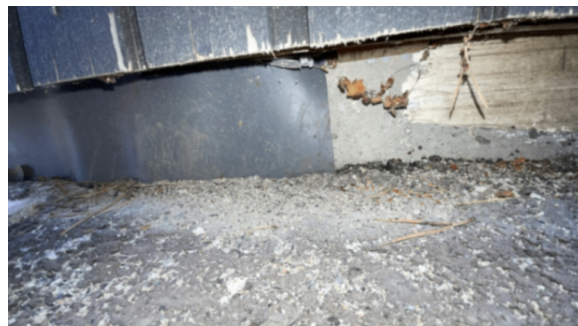
Membran er ikke beskyttet med blekk. Overganger mellom vegg og membran er ikke tettet.

Membran

Membran må festes tilstrekkelig og beskyttes med blekk for å forhindre skader i duk som kan føre til lekkasje.

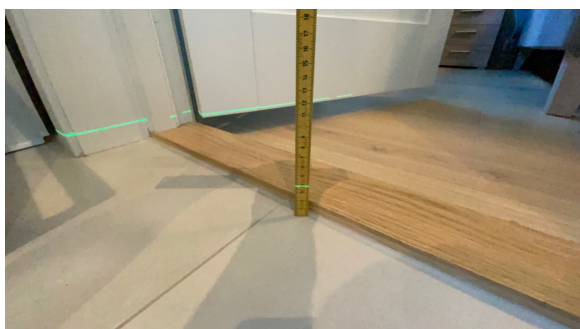
Fra topp gulvflis ved dørterskel til topp slukrist: 32 mm.

Høydeforskjell (terskel)

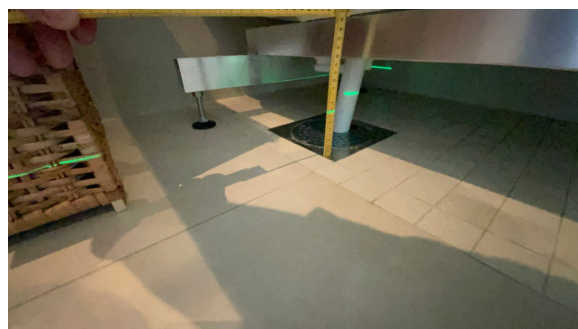
Høydeforskjell (sluk)

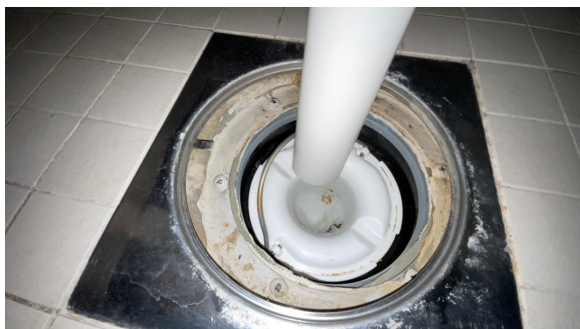
Sluk

Gulv: Smøremembran, synlig klemt mansjett under klemring.

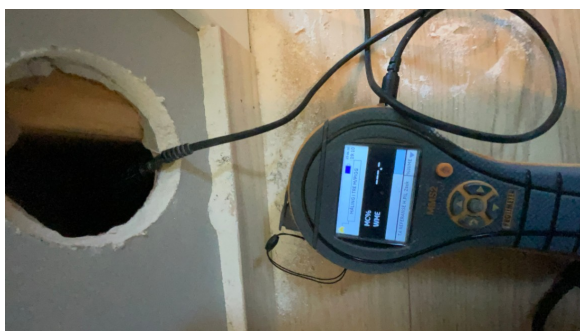
Fuktmåling

Det er ikke konstatert fuktskader ved fuktkontroll med egnet fuktmåleverktøy eller ved visuelle observasjoner.

Det ble ikke konstatert fukt ved måling.

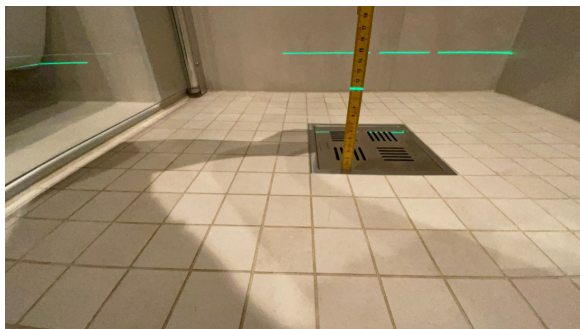
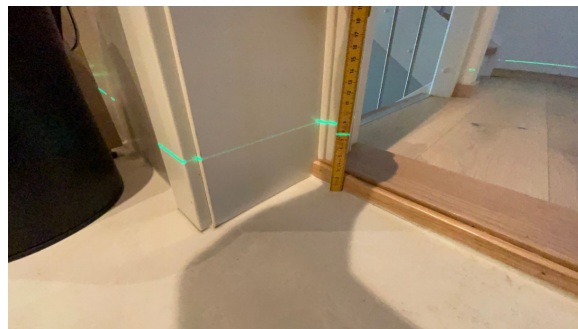
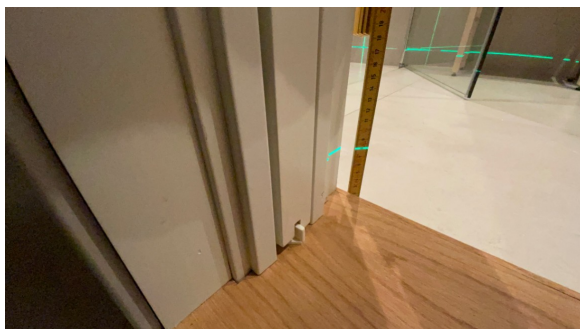
Fra topp gulvflis ved dørterskel til topp slukrist: 30 og 34 mm.

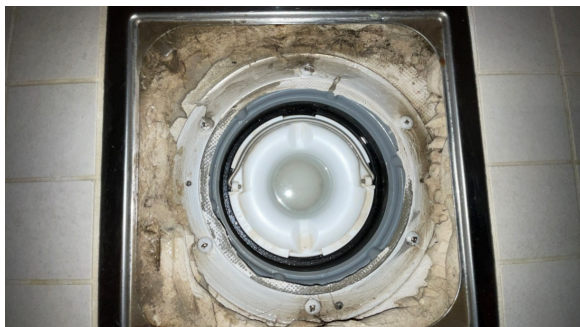
Sluk

Gulv: Smøremembran, synlig klemt mansjett under klemring.

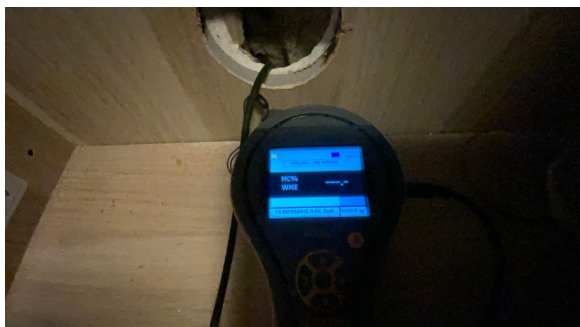
Fuktmåling

Det er ikke konstatert fuktskader ved fuktkontroll med egnet fuktmåleverktøy eller ved visuelle observasjoner.

Det ble ikke konstatert fukt ved måling.

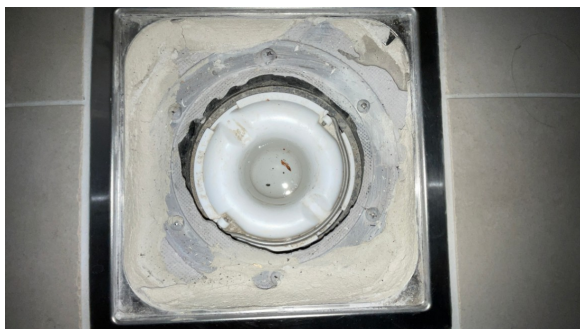
Sluk 1

Gulv: Smøremembran, synlig klemt mansjett under klemring.

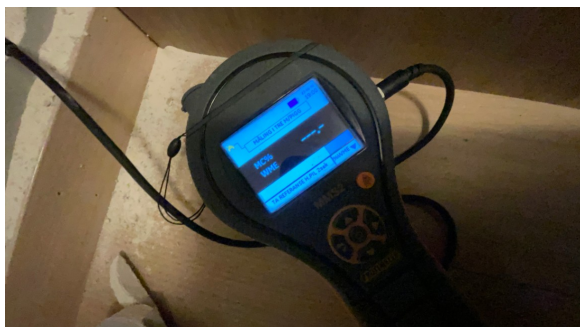
Fuktmåling

Det er ikke konstatert fuktskader ved fuktkontroll med egnet fuktmåleverktøy eller ved visuelle observasjoner.

Det ble ikke konstatert fukt ved måling.
