# Malmefjordvegen 298

**Bud mottatt! Enebolig med dobbelgarasje, flott utsikt og romslig tomt**

Befaringsdato: 26.08.2025

Rapportdato: 29.08.2025

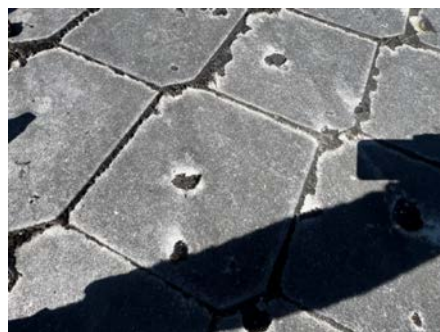
Sprekk i en "stein", ikke så synlig på bildet.

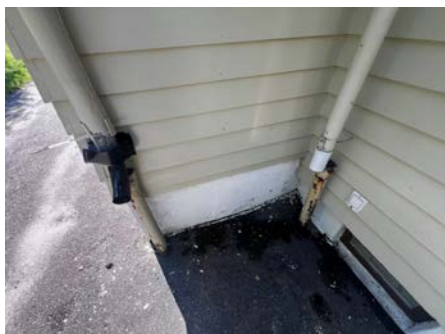
Skal ifølge selger utbedres før salg.

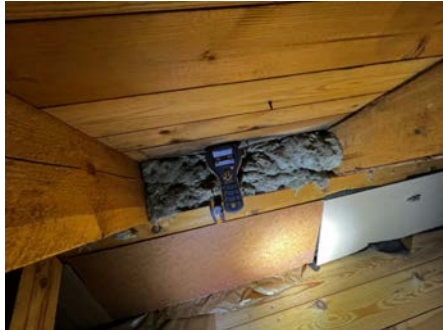
8,3 vektprosent på kondensmerker helt ned mot raften. Tørt nå men dette kan endre seg på vinter halvåret ved endringer i temperaturer.

Ytterligere undersøkelser må foretas for å få kartlagt utbedring av lufting. Dårlig/reduert lufting kan forårsake kondens med påfølgende fuktskader.

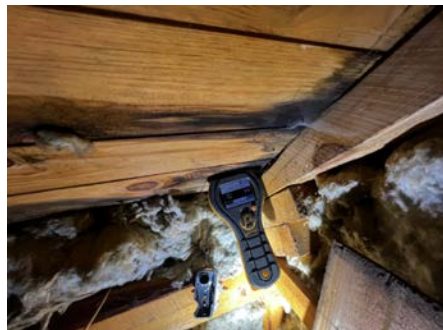
Mye fuktmerker i undertaket mot nordvest, ikke utslag på fukt på befaringen. Bør holdes under oppsikt.

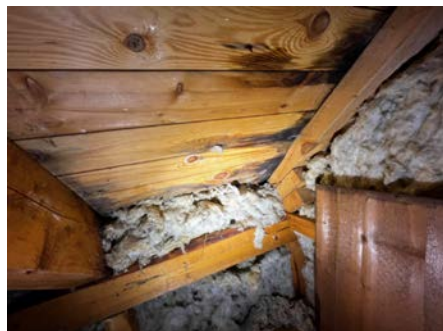
Mye fuktmerker i undertaket mot nordvest, ikke utslag på fukt på befaringen. Bør holdes under oppsikt.

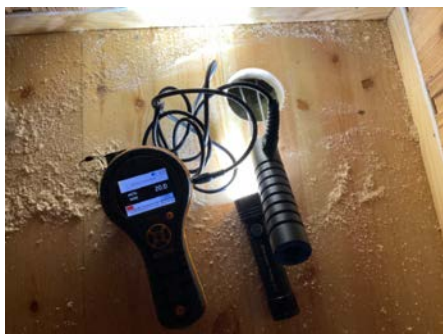
20 vektprosent i tilfarer i kjellerstue. Fuktmålinger under 17 % er tørt/normale forhold, over 17 % er det økt risiko, over 20% er det fare for mugg og sopp dannelser.

Selgere skal legge nye drenerør, grunnmursplast og drenerende masser mot øst og nord før visning. Om dette løser problemet fullt ut tar ikke takstmannen ansvar for, vi befarer og vurderes tilstanden på befaringsdagen.

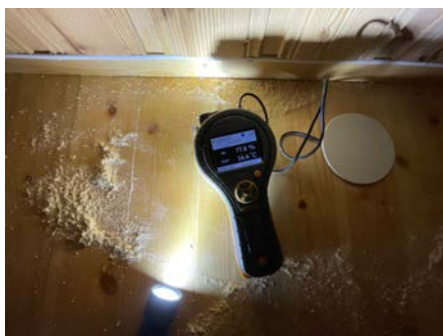
77,8 RF og 14,4 varmegrader.

77,8 % relativ fuktighet og 14,4 varmegrader er høy luftfuktighet i en lukket konstruksjon. Ved slike nivåer øker risikoen for problemer med mugg og soppvekst.

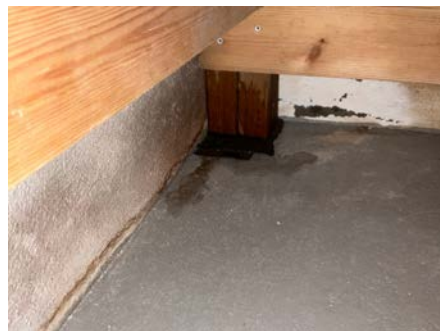
Synlig innsig av vann under kjellertrapp.

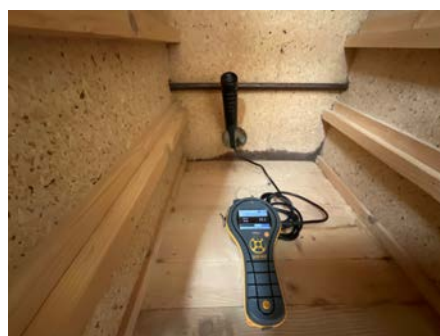
Ikke utslag på fukt i vegg mellom grovkjøkken og bad.

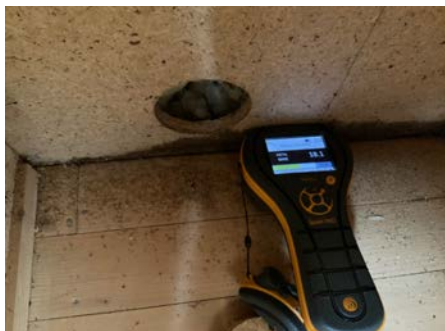
Utslag på fukt i veggplate i grovkjøkken mot badet, kan skyldes kondens på vannledning som ligger like over.

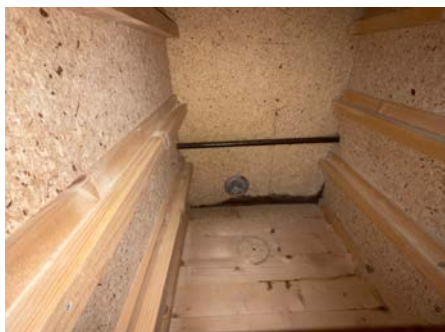
Det gir ikke utslag på fukt i veggen eller i fra badet. Fuktmerker skyldes trolig kondens fra vannrør. Ytterligere undersøkelser må foretas.
