# Storenggata 10A

KRISTIANSUND N

# Tilstandsrapport

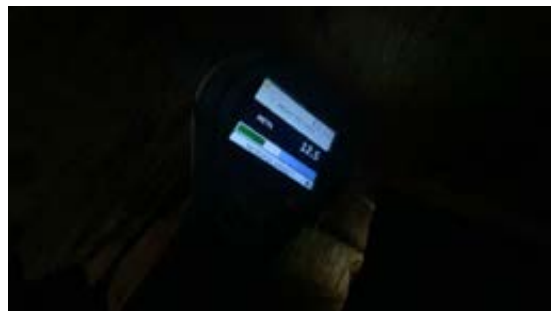
Det ble målt 12,5 vekt% fukt i takstol ved loftsluke.

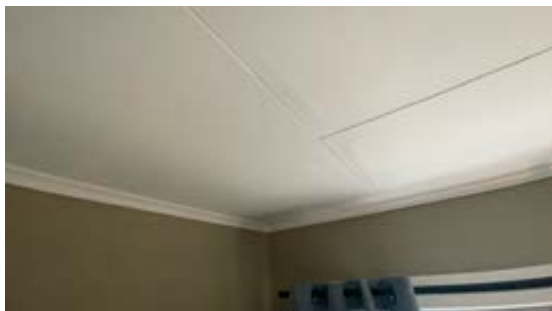
Mindre svellskader i himlingsplater påstue etter tidligere vannskad. årsak skal nå være utbedret i henhold til eier.

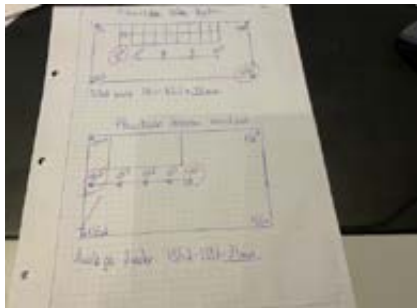
- Målt høydeforskjell på over 20 mm innenfor en lengde på 2 meter. Tilstandsgrad 3 gis med bakgrunn i standardens krav til godkjente måleavvik.
- Målt høydeforskjell på over 30 mm gjennom hele rommet. Tilstandsgrad 3 gis med bakgrunn i standardens krav til godkjente måleavvik.

Planskisse over rom med størst avvik av de kontrollerte.

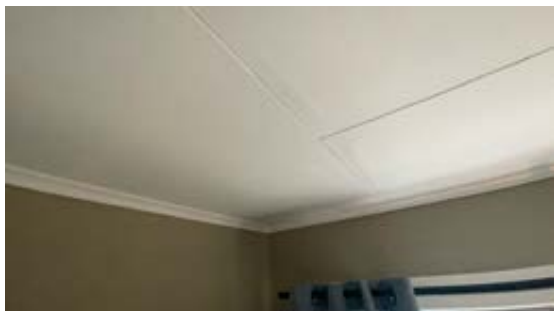
Tidligere vannskade fra altan er ikke åpnet/kontrollert, men årsak/lekkasje er utbedret i henhold til eier.  
Skadeomfang i etasjeskille er ikke åpnet/kontrollert, og himlingsplater på påregnes skiftet.

Svell i himlingsplater på stue 1. Etasje etter vanninntrengning under storm fra altan i henhold til eier.

Skifting av himlingsplater, skaden kan være mer omfattene.

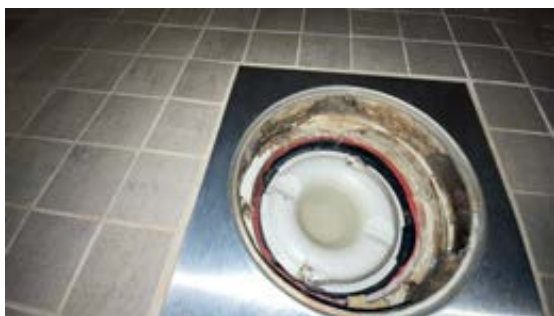
Sluk i dusjnisse med synlig tettesjikt under klemring.

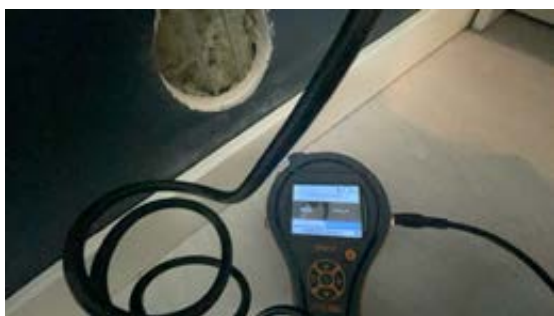
Måleresultat under 7 vekt%.

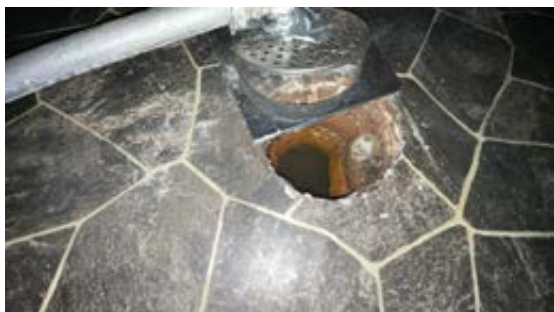
Eldre støpejernssluk hvor tettesjikt ikke går under klemring eller lignende.

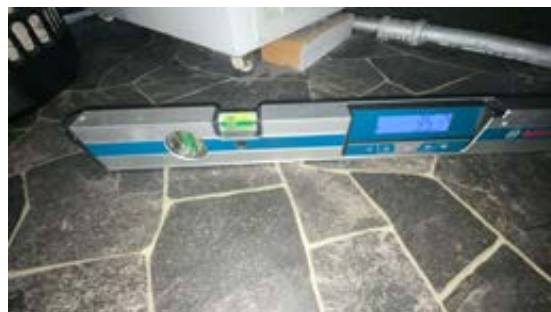
Det ble målt fall på 19-35 mm/meter, og 100 mm nivåforskjell på topp slukrist til tettesjikt ved dør.

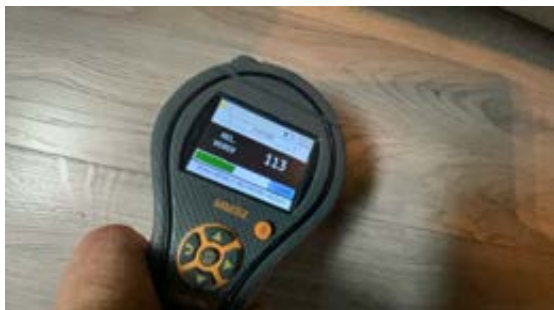
Ingen unormale verdier ved bruk av fuktindikator ved oppvaskmaskin.

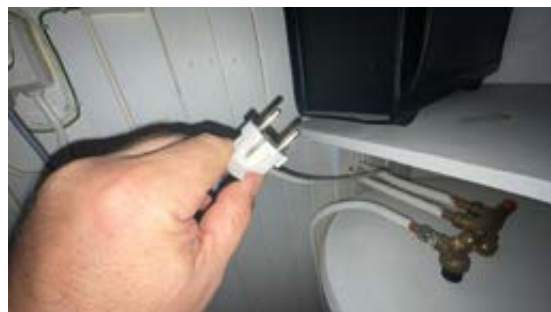
Ingen svimerker på stikk ved dagens befaring.
