# Bennetters gate 2A

Selveierleilighet over 2 plan med 4 soverom -  
Attraktiv beliggenhet

Rapportdato: 16.2.2026 (Gyldig til 16.2.2027)

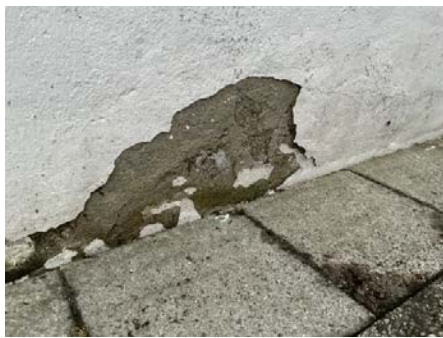
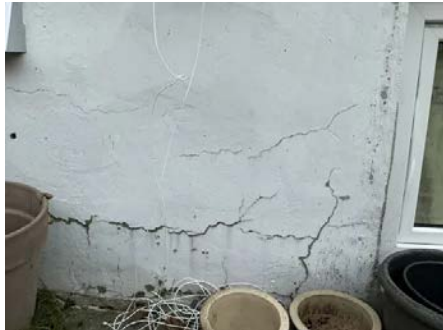
### 6.2 Grunnmur og fundament

TG 2 på grunn av sprekker i utvendige murte/pussede fasader. Vann som trekker inn i sprekker og fryser kan føre til frostsprengning i puss og tegl, som igjen kan gi større avskalling og skader over tid.

Bør undersøkes nærmere og utbedring foretas. Normaltid for vedlikehold av pussede flater. Bom og løs puss hugges ned. Ny puss påføres. Intervall 20 – 30 år.

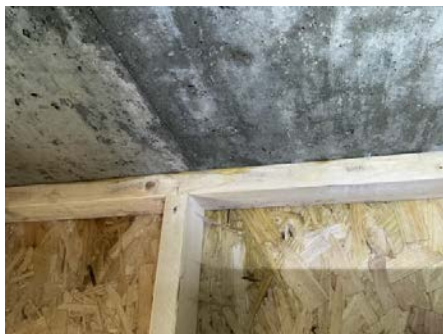
Synlig fukt i tak under balkong.

TG 3 på grunn av synlig fukt tak under balkong. Fukt-målinger i sems i tak viser fukt-verdier over faregrense for utvikling av sopp/råteskader. I bygninger av denne alderen må det kunne antas at det ikke er benyttet diffusjon sperre mot grunn. Dette kan resultere i at vann/fukt kan trekkes inn i betongen/konstruksjon.

Tiltak må påregnes for å utbedre årsak til fukt/lekkasje i dekke.

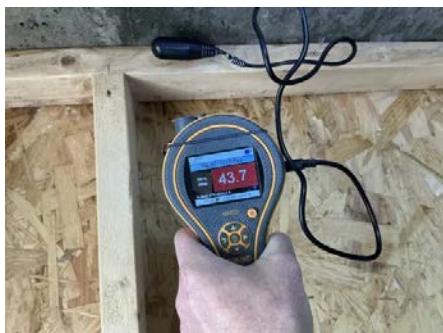
Ved fukt-søk i sems mot tak er det registrert forhøyede verdier.

Ref. Direktoratet for byggkvalitet: Ved nybygg i konstruksjoner med lav uttørkingsevne (for eksempel konstruksjoner mot terreng) må fuktinnholdet i trevirket være lavere enn 15 vektprosent fukt før innbygging. For å unngå soppangrep på trevirke, må trevirke inneholde mindre enn 20 vektprosent fukt.

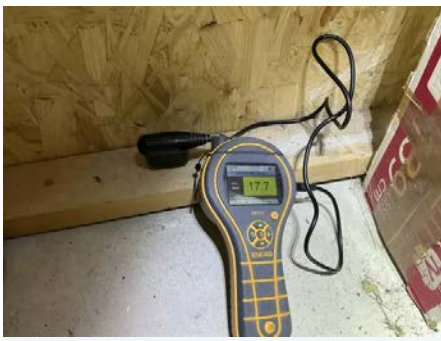
Ved fukt-søk i sens på gulv er det registrert forhøyede verdier.

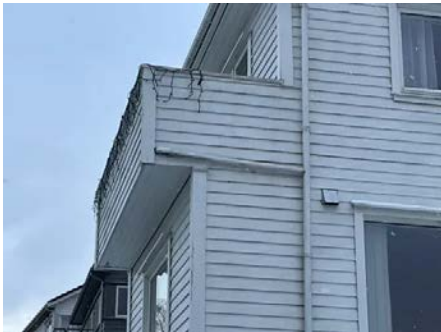
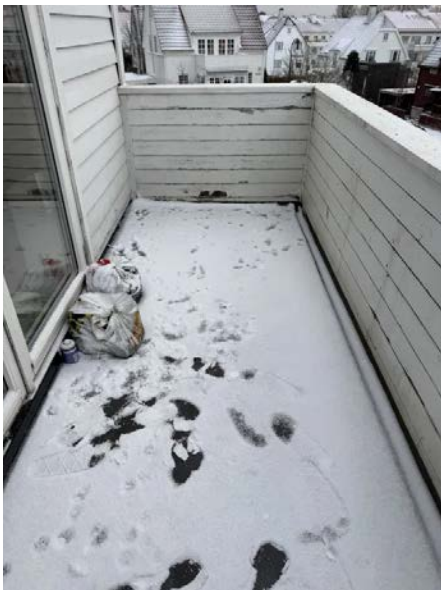
## 6.4 Balkong, terrasse, platting

Fukt/råteskade i rekkverk på er observert.

Terrasse/balkong er etablert over oppholdsrom. Dette er en konstruksjons-metode med økt fare for skader, som blant annet forutsetter bruk av damp-sperre mot oppvarmet rom for å unngå kondensskader. Det finnes ingen dokumentasjon på hvordan balkongen/terrassen er bygget opp.

Det må påregnes at rekkverket med fukt-skade/råte må repareres (bytte skadede deler) eller skiftes helt ut i tiden som kommer. Membraner på terrasser. Reparasjon. Etter kontroll utføres nødvendige reparasjoner langs overganger mellom membran/vegger, gjennomføringer, sluk og utsatte kant-avslutninger og tiltak deretter. Intervall 2 - 8 år.

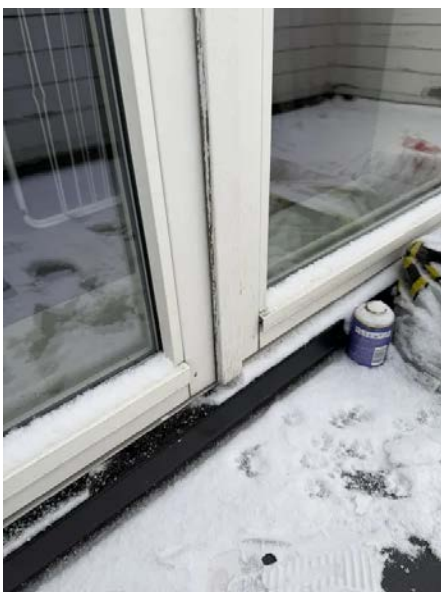
Terrasse-dør fremstår som vær-slitt.

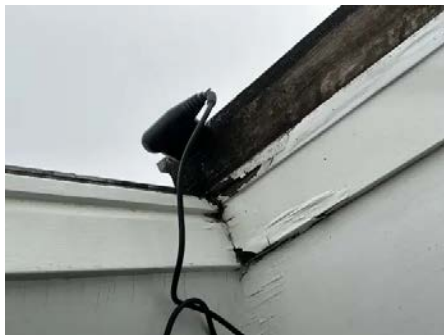
Spredt fukt/råteskade på takvindu på loft.

TG 3 på grunn av fukt/råteskade på dør til utvendig bod og takvindu på loft.

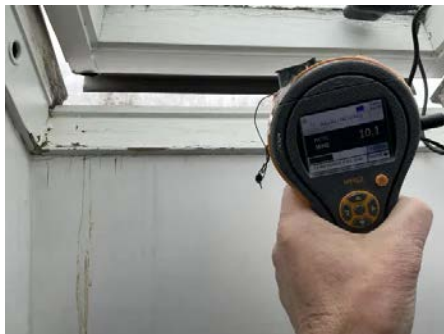
Takvindu fra 1986.

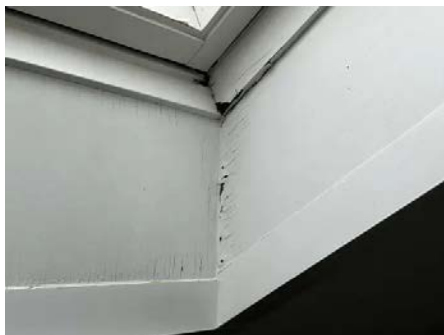
Fukt-merker/råteskade på karm/foring.

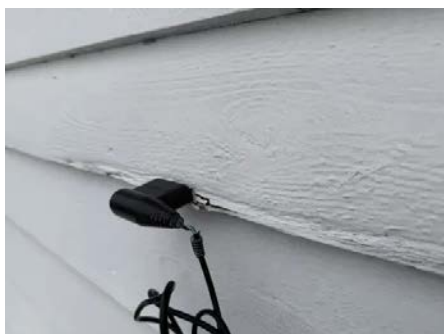
## 6.6 Yttervegger

Det registreres sprekker i fasadene. Det registreres luftespalte i underkant av kledning. Øvrig del av lufting er skjult i konstruksjon og er ikke tilgjengelig for kontroll.

TG 2 på grunn av blant annet. Det registreres stedvis råteskader i trekledning. Det er ikke registrert bruk av muse-tetting mellom kledning og vegg-konstruksjon.

Bytte av dårlig kledning må påregnes. Råteskader i bordkledning kan fortsette å utvikle seg både i tillegg til bordkledning og bakenforliggende vegg-konstruksjon dersom tiltak ikke foretas. Det anbefales å etablere muse-tetting bak hele kledning. Å ikke bruke musebånd under kledningen kan føre til at mus og gnagere får fri tilgang til husets vegg-konstruksjon, noe som gir økt risiko for gnager-skader og lukt.

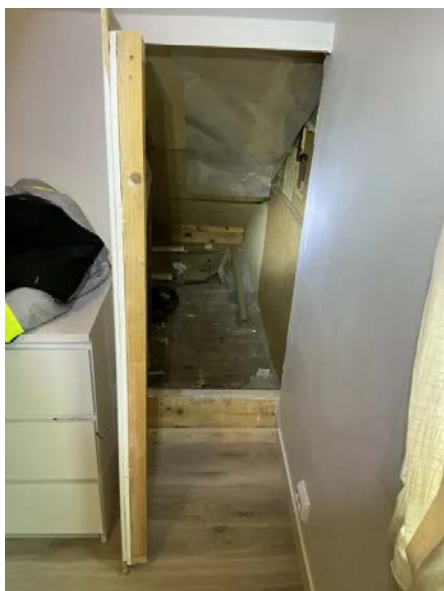
Adkomst til kott via dør på soverom 2 etasje.

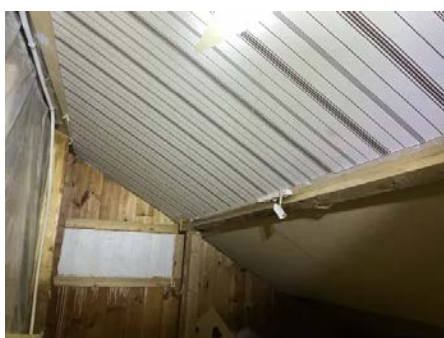
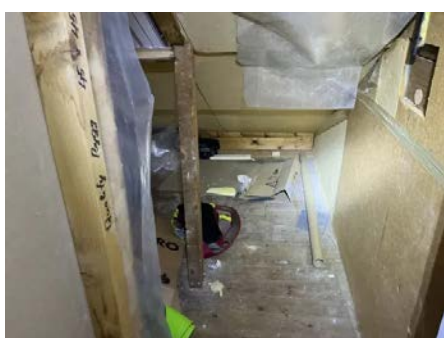
Del av plast/damp-sperre er ikke ikke ferdigstilt.

Tett dør til kott er ikke etablert mellom innredet del og kott. Manglende damp-sperre gjør at varm, fuktig luft fra oppholdsrommet kan stige opp og trenge inn i isolasjonen eller de bærende bygningsdelene mot loftet. Når denne fuktige luften møter kaldere partier på loftet, kondenserer den til vann. Dette kan føre til fuktskader, svekket isolerings-evne.

Det bør monteres isolerte/tette dør til kott for å hindre at varm luft komme inn på kott og kondensere bak isolasjon/konstruksjoner. For å redusere risikoen forbundet med denne konstruksjonen, bør følgende vurderes: Etablere luftespalte: Om mulig, skape en luftespalte på minimum 5 cm mellom isolasjon og sutak. Sikre god ventilasjon på loftet eller i takkonstruksjonen. Sørg for at damp-sperre på den varme siden er intakt og uten hull. Det anbefales inspeksjon av lufting/takkonstruksjon når forholdene tillater det.

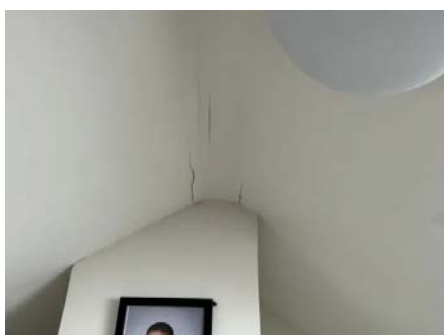
Sprekker i tak på innredet del.

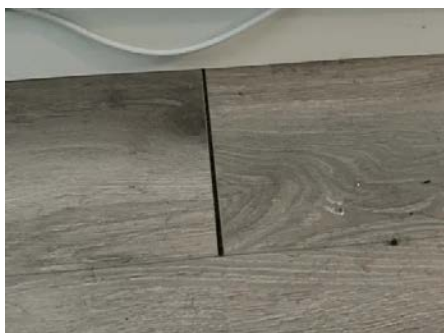
Enkelt gliper i skjøt på parkett.

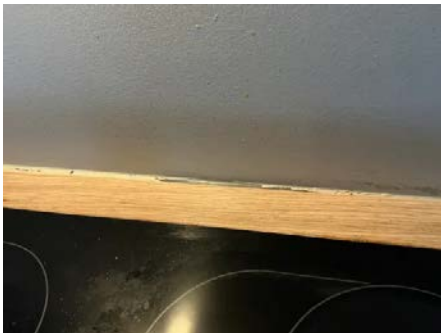
Maling på silicon-fuge ved koketopp er flasket av. Vurderes som normal slitasje.

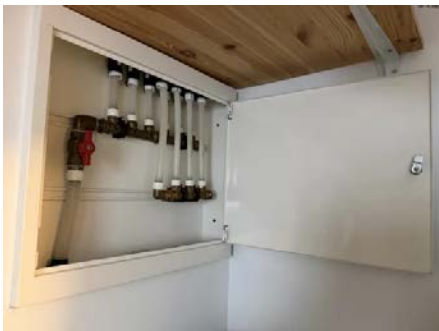
Rør-fordeling er ikke merket. Sprut-deksel er ikke montert.

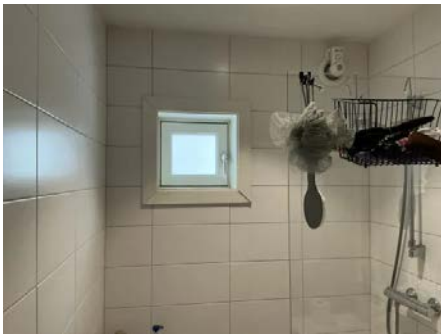
| Bygningsdeler med TG2 | |
|---|---|
| Våtrom: Bad. - Overflater | Vindu er plassert i våt-sone TG 2. Utførelse av foringer og listverk mot vindu er ikke en fukt-sikker løsning. |

Vindu er plassert i våt-sone/dusj-sone.

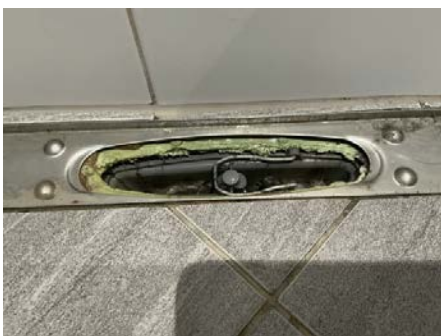
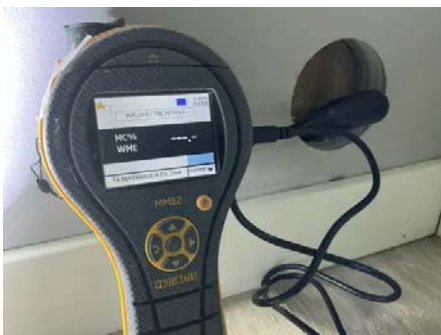
Det er flere lag med veggplater og planke-vegg bak. Hulltaking på vegg/plate og sems er derfor ikke mulig. Ved fukt-søk i planke-vegg er det ikke registrert unormale verdier.
