# Høgenakken 14

ÅLESUND | LERSTAD

# Nøkkelinformasjon

Høgenakken 14, 6014 ÅLESUND

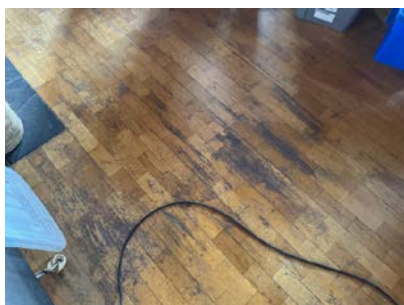
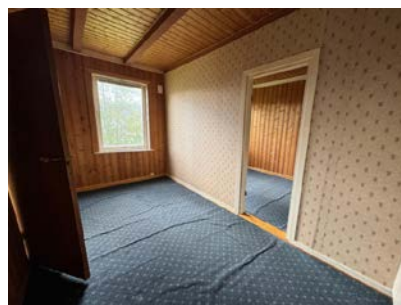
## Overflater - vegger og himlinger

Avvik: • Overflatene på vegger og i tak er slitte, løse og har skader som overstiger det som anses som normal slitasje.

- Overflatene bør utbedres eller fornyes for å sikre tilfredsstillende funksjon og estetikk. Skader og slitasje utover normal bruk kan medføre økt risiko for ytterligere forringelse, redusert levetid og eventuelle følgeskader på underliggende konstruksjoner.

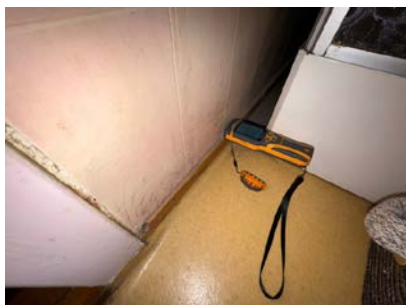
## 1.ETASJE > BAD/VASKEROM

Avvik: • Våtrommet må oppgraderes for å tåle normal bruk etter dagens krav.

Konsekvensen av manglende dokumentasjon og eldre utførelse er økt risiko for skjulte feil, fuktskader og lekkasjer, da rommet ikke nødvendigvis tåler dagens bruk og belastning.
