# Stor hytte i Kjelvassveien 1

# Kjelvassveien 1

Flott og stor hytte m/ 2 uthus v/ Kjelvasskrysset i Sulitjelma

Befaringsdato: 12.11.2025

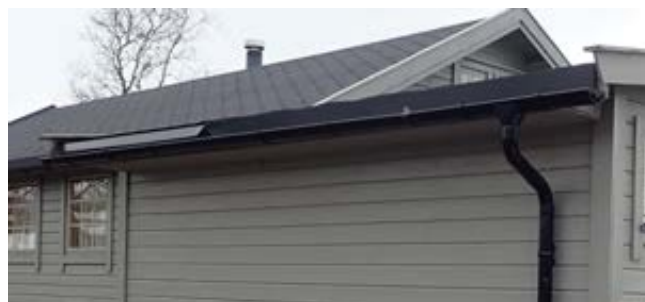
Løst spillblikk

- Det bør lages system for bortledning av vann fra taknedløp ved grunnmur.
- Stigetrinn og plattform for feier må monteres.

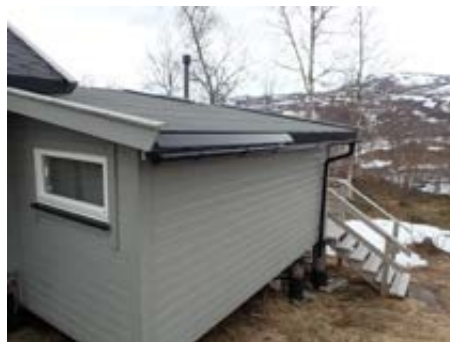
Spillblikk og takrennenedløp til terreng

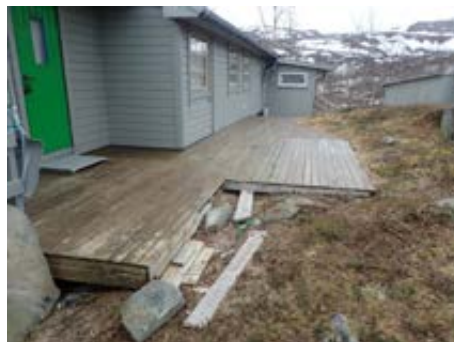
terrasse

Balkong foran hovedinngang med store skjevheter. Mangelfull avslutning av rekkverk.

- Det må foretas tiltak for å lukke avviket.

Generelt vedlikehold synes å være nødvendig.

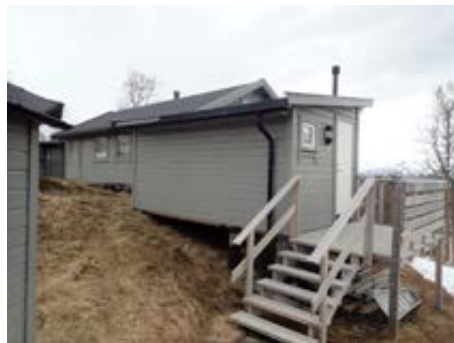
- Åpninger i rekkverk er ikke i henhold til krav i dagens forskrifter.
- Det er avvik:

Tretrapp foran hovedinngang.

Ferdigstille rekkverk på trapp foran hovedinngang.

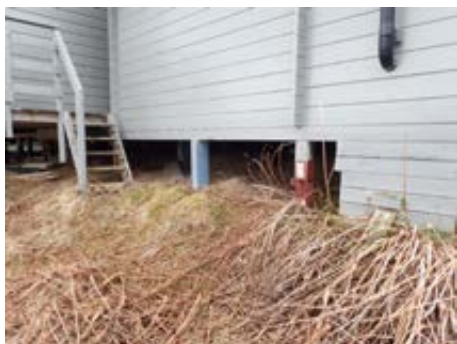
Råteskadet smal trapp fra terreng til altan.

Råteskadet retrappp opp til altan

Ny råteskadet trapp etableres med rekkverk.

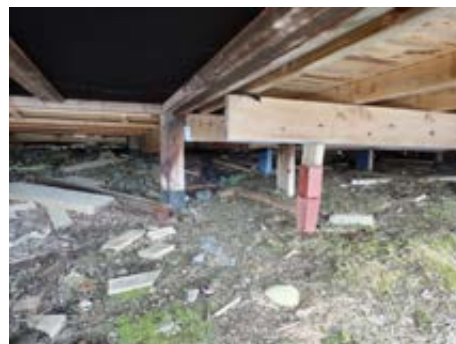
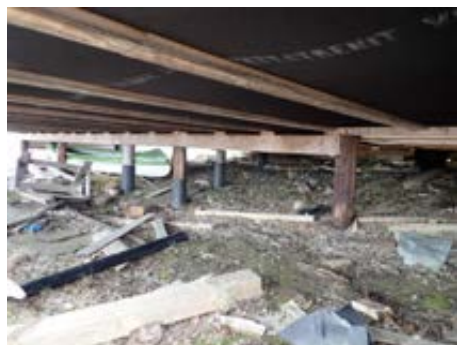
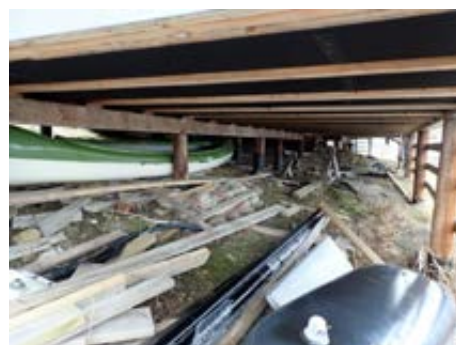
Fundamentering av bjelkelaget

- Det er målt høydeforskjell på mellom 15-30 mm gjennom hele rommet. Tilstandsgrad 2 gis med bakgrunn i standardens krav til godkjente måleavvik.

Generell kontroll og eventuell oppretting av bjelkelaget og fundamenteringene.

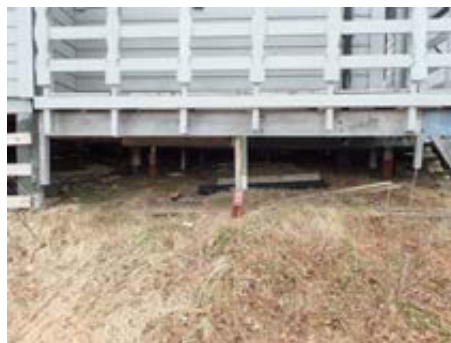
Skjev søyle for altan

Skjeve søyler opprettes og oppretting av drager anbefales opprettet.

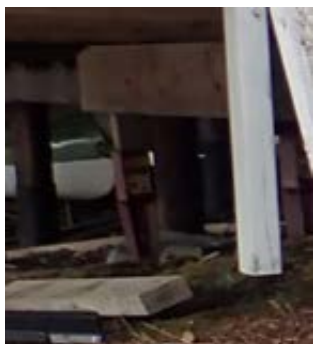
Skjev søyle under hytta

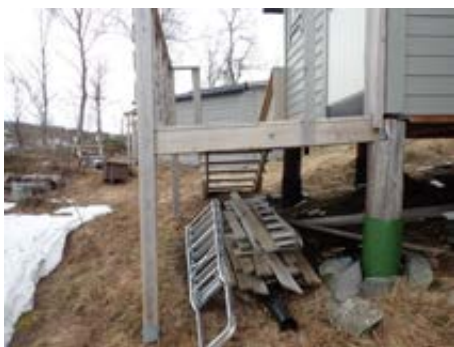
Skjevheter i treplating foran hovedinngang. Sig i fundamenteringen

Kontroll av Søylefundamentene for eventuell fuktskader og skjevheter.
