# Tilstandsrapport

Tomannsbolig

Uranusvegen 2 , 6419 MOLDE

Rapportdato: 09.10.2026

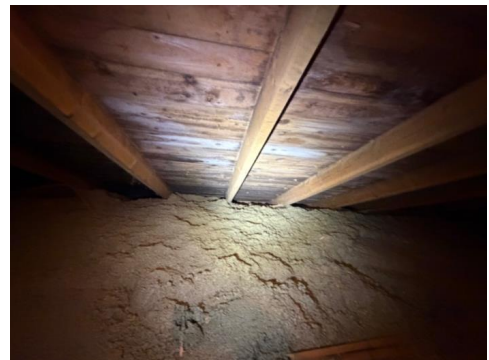
- Det er flere eldre fuktskjolder og misfarginger i undertaket, særlig i nedre deler mot raft. Kontroll med fuktmåler viste verdier på ca. 8,6–11 vektprosent, og det ble ikke registrert forhøyede fuktverdier eller tegn til aktive lekkasjer på befaringsdagen. Luftingen av takkonstruksjonen er begrenset. Det er ikke etablert sammenhengende luftespalter langs raftene, og tilgjengelig luftespalte er kun noen millimeter. Det er registrert et svært stort vepsebol i kaldloftet mot nordvest.

Det er åpning mellom isolasjon og undertak, men ikke etablert luftespalter utvendig.

- Luftingen ved raftene bør forbedres slik at det etableres sammenhengende og tilstrekkelig luftespalte fra raft og inn over kaldloftet. Manglende dampsperre og begrenset ventilasjon øker risikoen for at varm og fuktig inneluft transporteres opp i kaldloftet og kondenserer mot kalde bygningsdeler. Dette kan over tid medføre fuktskader og mikrobiell vekst. Eldre fuktskjolder bør følges opp med jevnlig kontroll, selv om konstruksjonen var tørr ved befaringen. Det store vepsebolet bør fjernes av egnet skadedyrfirma dersom det fortsatt er aktivitet.

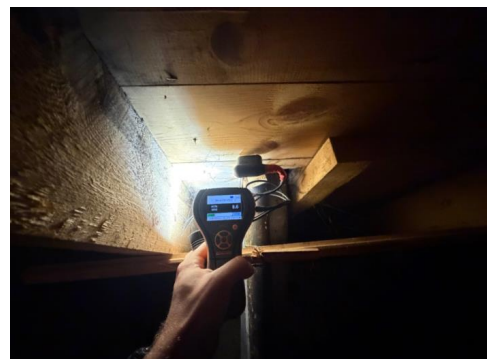
Fuktmåling, ikke utslag på fukt.

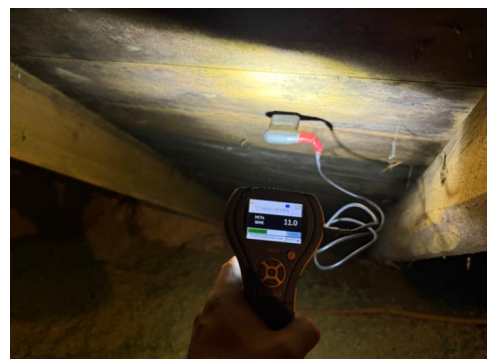
Fuktmåling, ikke utslag på fukt.

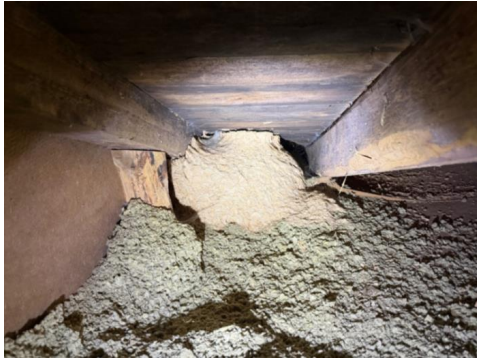
Vepsebol.

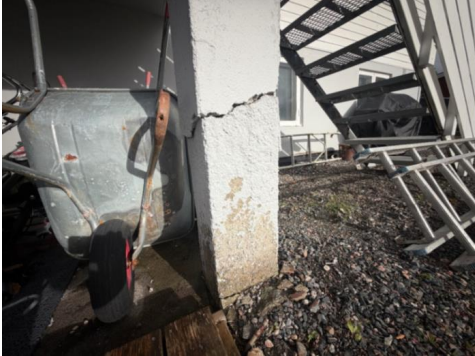
- Betongsøylen lengst mot øst har en gjennomgående sprekk/setningsskade. Skaden tyder på bevegelse i søylen eller fundamenteringen og bør vurderes nærmere med tanke på bæreevne og stabilitet.
- Rekkverket på balkong eller terrasse er for lavt i forhold til dagens krav.

Sprekk/setning i betongsøyle som er bærende for begge verandaene.

- Den sprukne betongsøylen bør undersøkes nærmere. Det må påregnes reparasjon eller eventuell utskifting/forsterkning av søyle.
- Konsekvensen er at rekkverket ikke gir tilstrekkelig fallsikring i henhold til dagens krav, noe som medfører økt risiko for fallulykker og behov for utbedring for å oppnå tilfredsstillende sikkerhet.
- Det anbefales å utbedre rekkverket slik at høyden tilfredsstiller gjeldende krav, for å sikre trygg bruk.

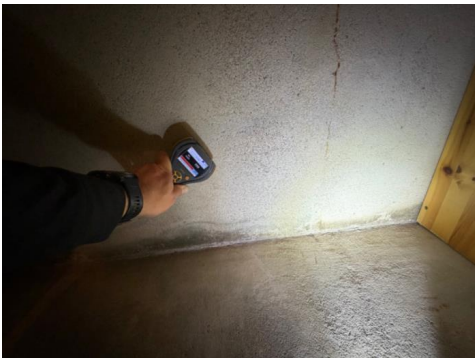
Det ble ved fuktsøk registrert noe forhøyede utslag i åpne mur-/betongvegger helt nede mot gulvnivå. Slike utslag er ikke uvanlige i eldre kjellerkonstruksjoner hvor betonggulv på grunn er utført uten kapillærbrytende sjikt og dampsperre.

Referansemåling. Utslag på fukt på vegg ned mot gulv, ikke utslag på fukt i øvre del av vegg. Forsterker teorien om kapillært oppsug fra grunn.

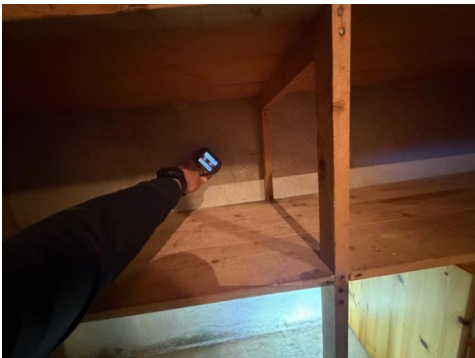
Referansemåling. Utslag på fukt på vegg ned mot gulv, ikke utslag på fukt i øvre del av vegg. Forsterker teorien om kapillært oppsug fra grunn.

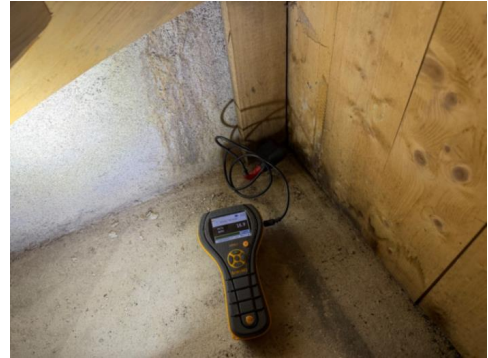
Fuktmåling, ikke utslag på fukt.

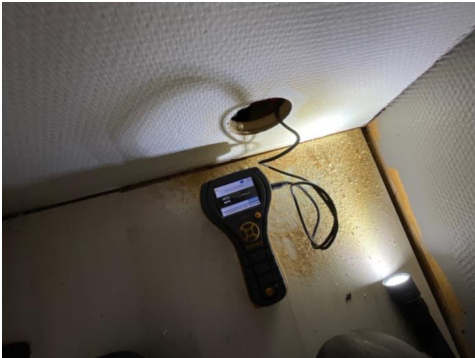
Hulltaking er utført fra tilstøtende rom, uten å påvise unormale forhold i veggkonstruksjon bak dusjsonen.

Hulltaking og fuktmåling, ingen fukt eller andre avvik registrert i borehull. Hull blir blendet forsvarlig.
