# Tilstandsrapport

Boligbygg med flere boenheter

Lagårdveien 42B , 8012 BODØ

# gnr. 138, bnr. 4713, snr. 30

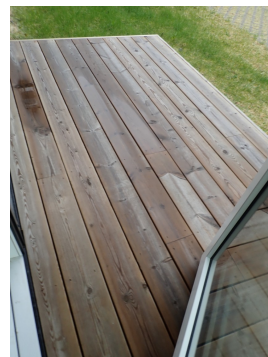
Terrasse

**Beskrivelse**  
Ca 5 kvm stor terrasse.  
Det er mulighet for å utvide markterassen, men dette gjøres i regi av styret og blir fakturert fra oss

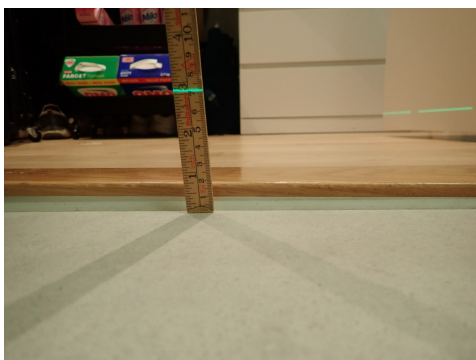
Gulvet er flislagt. Rommet har elektriske varmekabler. Fall mot sluk er målt til 30 mm. Høydeforskjell fra toppen av sluket til toppen av membranen ved dørterskelen er 30 mm.

30 mm høyere ved dørterskel fra sluk

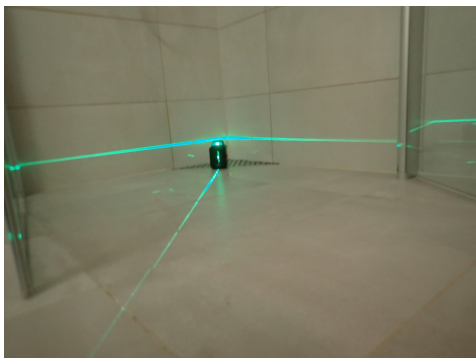
Laser plassert på slukrist

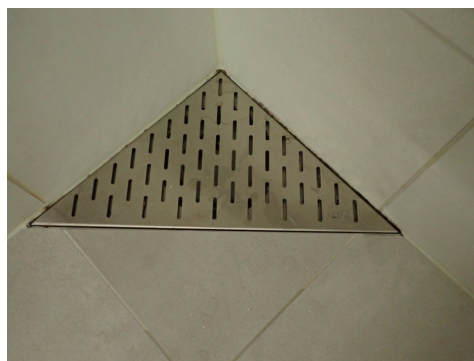
Slukrist

Det er plastsluk og smøremembran med ukjent utførelse.

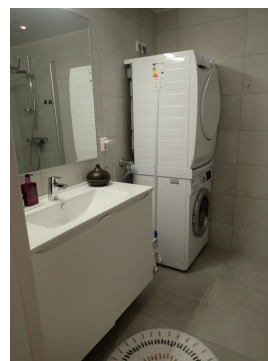
Rommet har innredning med nedfelt servant, veggmontert toalett, dusjvegger/hjørne og opplegg for vaskemaskin og tørketrommel.

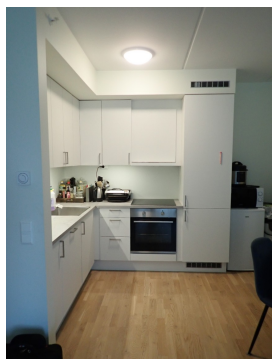
Kjøkken

Kjøkkenet har innredning med glatte fronter. Benkeplaten er av laminat. Det er kjøp/fryseskap, oppvaskmaskin, platetopp, stekeovn og komfyrvakt.

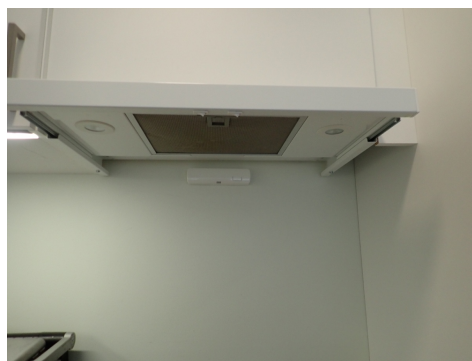
Ventilator

Det er avtrekk via balansert anlegg.

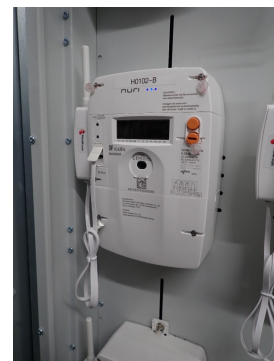
Egen måler

El-anlegg med felles målerskap i kjeller
