LEILIGHET I FIREMANNSBOLIG · TILSTANDSRAPPORT MED VERDITAKST

# Syvermarka 45

6050 VALDERØYA

| Befaringsdato | 15.10.2026 |

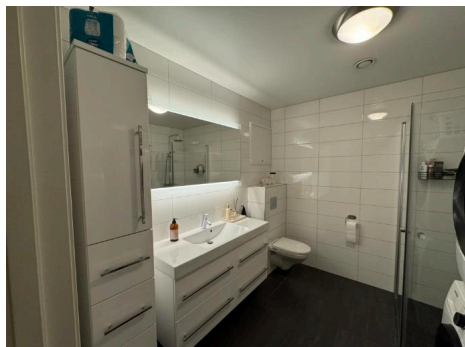
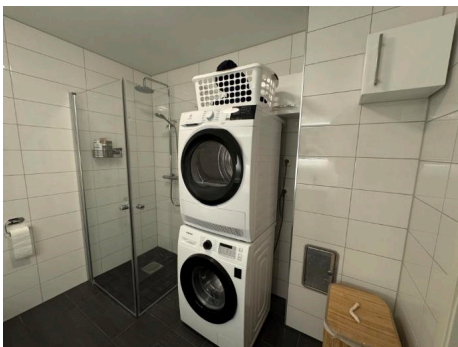
Det er målt 25 mm fall fra toppen av flisen ved døren til toppen av sluket, 5 mm fall fra døren til dusjonen og 20 mm fall i selve dusjonen. Fallet i dusjonen anses som tilfredsstillende. Det er registrert noen mindre områder med hulrom under enkelte fliser, men ingen sprekker i fugene.

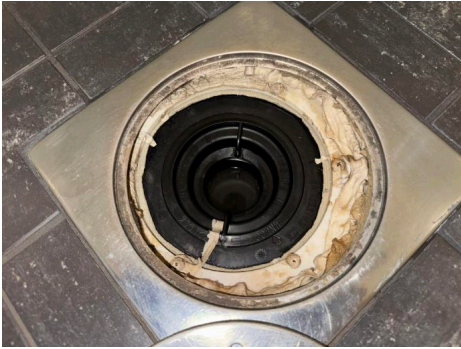
Det er plastsluk fra byggeåret, vurdert ut fra alder og observasjoner i sluket. Andre vann- og avløpsledninger på våtrommet er vurdert under samlet vurdering av vann og avløp.

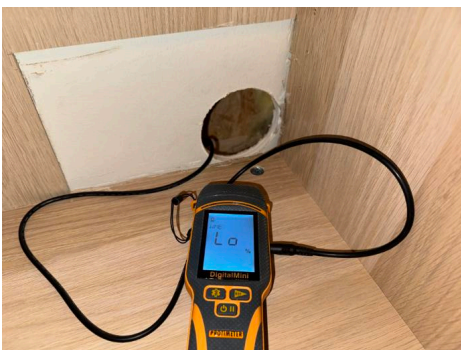
Dusjonen grenser mot kjøkkeninnredningen, og det er derfor ikke mulig å bore hull bak denne. Det er utført fuktmåling i et eksisterende hull fra det tilstøtende soverommet, inn mot innredningen. Dette er mindre utsatte deler av våtromskonstruksjonen. Undersøkelsen ga ingen indikasjoner på unormale fuktforhold eller skader.

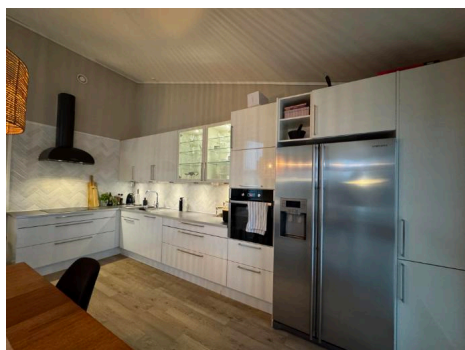
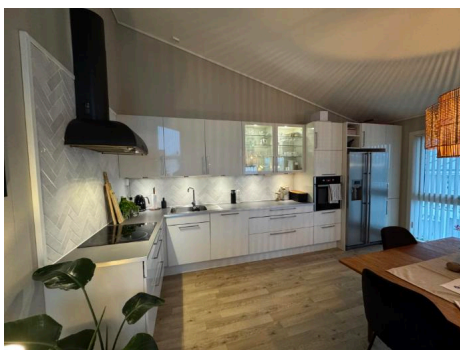
Benkebereder på 120 liter, plassert under kjøkkenbenken i et hjørne.

- Berederen er ikke lekkasjesikret. Dette kan medføre risiko for vannskade ved eventuell lekkasje.

- Det bør monteres lekkasjesikring med automatisk avstengning, da eventuell lekkasje fra berederen kan medføre vannskade på kjøkkeninnredning og tilstøtende bygningsdeler.
