Fembøringsveien 29

Stor, oppgradert og flott enebolig i 3 etasjer,
Fembøringveien 29 i Bodøsjøen. Blant annet 7
soverom og 3 bad

Befaringsdato: 24.04.2026

Rapportdato: 12.05.2026

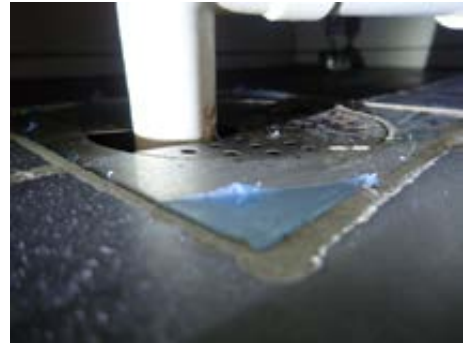
1. ETASJE > BAD

Sluk under dusjkabinett

- Innhent dokumentasjon, om mulig.
- Dersom det ikke foreligger dokumentasjon i forhold til våtrommets utførelse kan det ikke med sikkerhet sies om våtrommet er bygget i henhold til gjeldende forskrifter og standarder på byggetidspunktet.
- Det må gjøres nærmere undersøkelser.

Som forebyggende tiltak er det derfor viktig at sluket blir renset for avfallsstoffer, for på best mulig måte ivareta at en raskest mulig avrenning skjer. Dette er et midlertidig tiltak, men ikke tilstrekkelig nok for å kunne være helt sikker på å unngå lekkasjer i området rundt sluket.

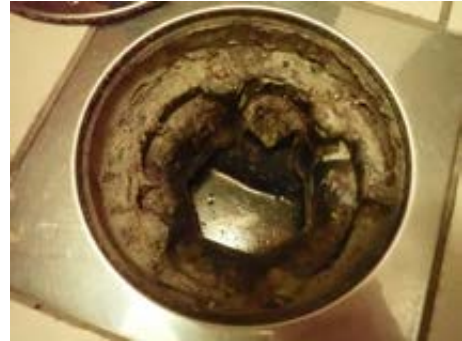
Sluk

Som forebyggende tiltak er det derfor viktig at sluket blir rensed for avfallsstoffer, for på best mulig måte ivareta at en raskest mulig avrenning skjer. Dette er et midlertidig tiltak, men ikke tilstrekkelig nok for å kunne være helt sikker på å unngå lekkasjer i området rundt sluket.

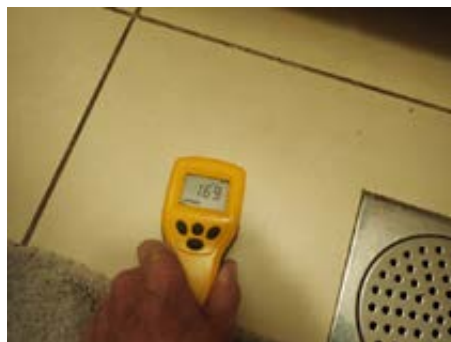
Ingen fuktindikering i gulv.
