Storabergvegen 11

SOLA

Flott og innholdsrik enebolig med hagestue og
nydelig uteområde | Garasje |
Meget attraktiv beliggenhet

Befaringsdato: 10.04.2026

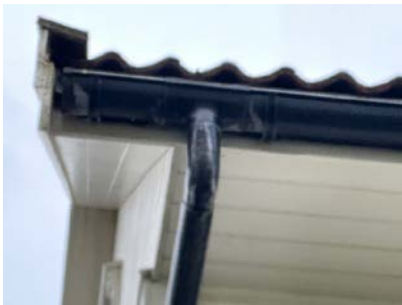
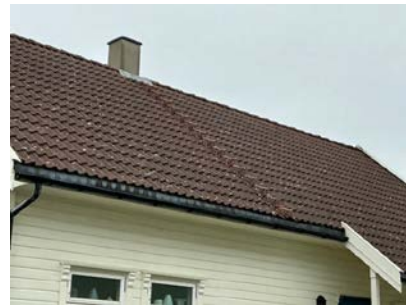
TG 3 Nedløp og beslag

Skade/lekkasje fra nedløp mot gårdsrom TG 3.

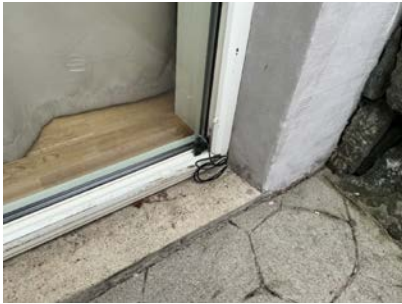
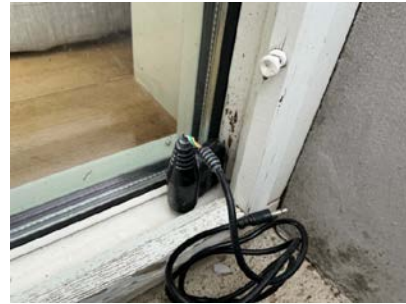
TG 2 Vinduer

Fukt/råteskade på utvendig list mot glass TG 3.

Beslag bør monteres på nedre del av vinduet i kjeller for å hindre videre fukt- og råteskader.

Det anbefales også å utbedre sprekker og slitasje i karmene, samt gjennomføre nødvendig vedlikehold for å forlenge vinduenes levetid og redusere risikoen for punktering av glass. Manglende tiltak kan føre til ytterligere skader og økte kostnader for utskifting.

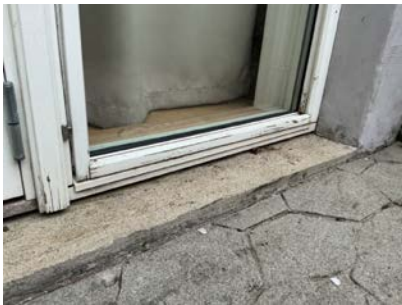
Beslag på nedre del av vindu er ikke etablert.

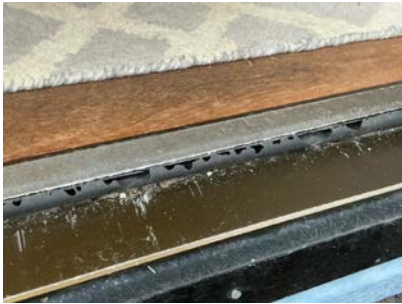
Skade på tettelst til inngangsdør

Tetningslisten til inngangsdøren bør skiftes ut eller utbedres for å sikre god tetthet. Regelmessig vedlikehold og inspeksjon kan forlenge levetiden.

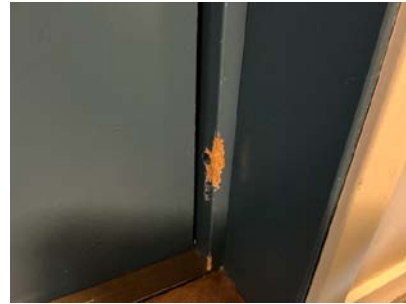
Skade på karm inngangsdør.

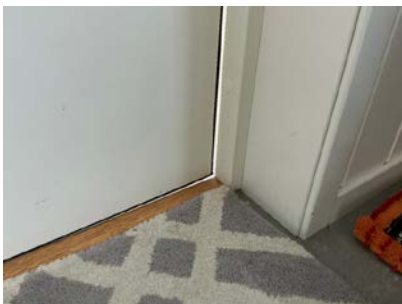
Glipe/sprekk mellom dør og karm (dør til bi-inngang)

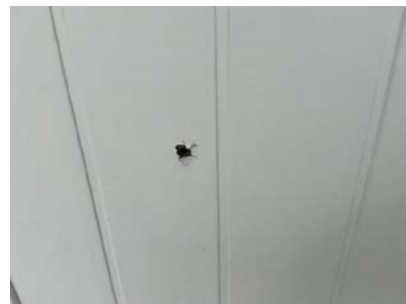
Skade på terrasse-dør 2 etasje.

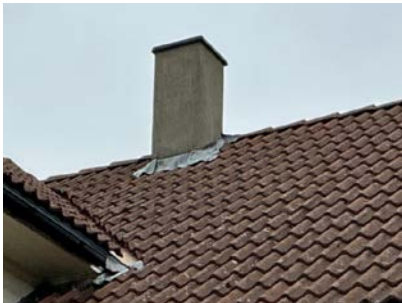
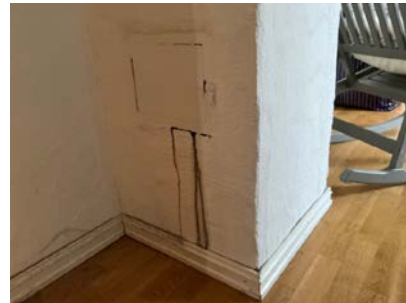
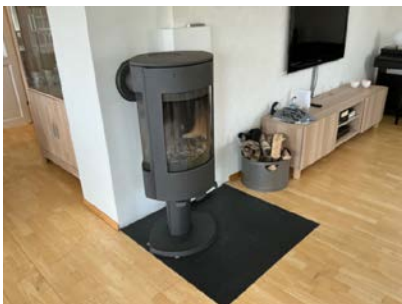
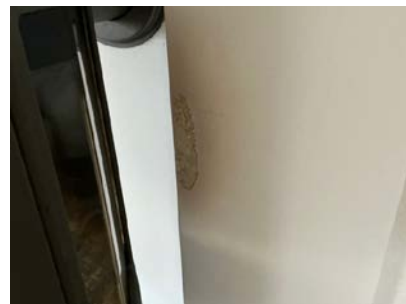
Svimerker på brann-tavle bak vedovn.

- Tiltak:
- Det anbefales å montere ildfast plate under luker på pipe.

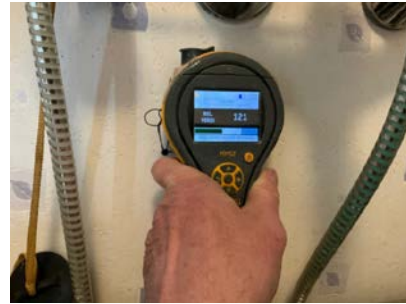
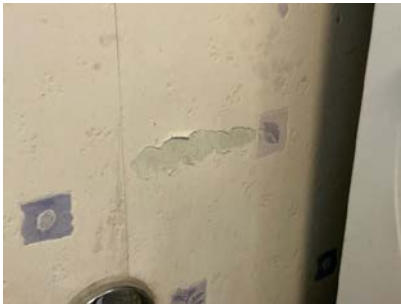
Skade på tapet.

Utbedring kan vurderes. Vaskerom fungerer med dette avviket.

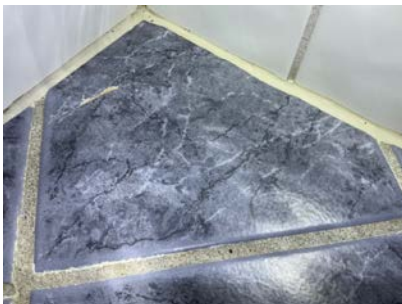
Bom (hulrom) under og skade på flis i dusj-sone.

Selv om bom eller hull lyd ikke alltid er et umiddelbart problem, bør tilstanden overvåkes nøye for å oppdage eventuell utvikling av sprekker i fliser eller fuger. Bom kan over tid føre til at fliser løsner eller sprekker, noe som kan medføre behov for utbedring. Bad fungerer med dette avviket: Registrert fall til sluk tilfredsstillende ikke anbefalte løsninger, men vurderes å være tilstrekkelig da vann ledes til sluk.

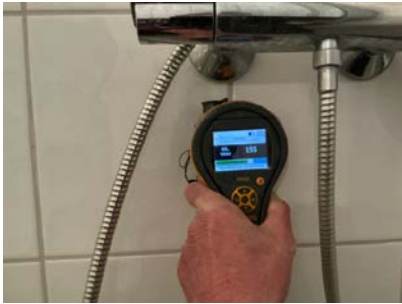
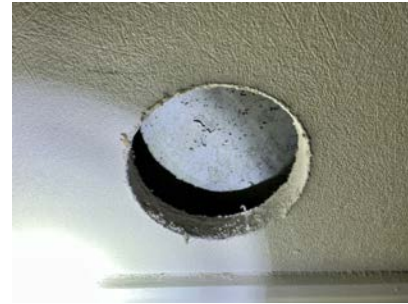
Vegg i tilstøtende rom til våt-sone av betong. Fukt-søk er ikke mulig.

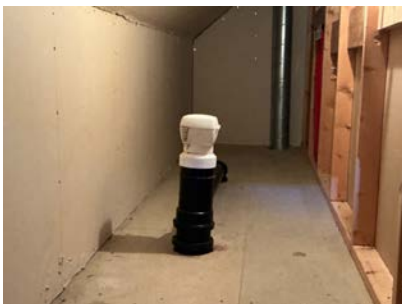
Kloakk er ikke luftet over tak.

Det bør etableres tilfredsstillende lufting av avløpsanlegget for å hindre luktpoblemer og sikre korrekt funksjon.

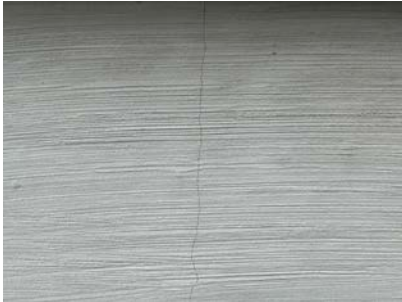
Mindre riss i mur.

Bør undersøkes nærmere over tid og eventuell utbedring foretas. Normaltid for vedlikehold av pussede flater. Bom og løs puss hugges ned. Ny puss påføres. Intervall 20 – 30 år.
