# Huldalsvegen 42

FOSNAVÅG

**FOSNAVÅG - Frittliggende enebolig med 4 soverom og garasje sentralt beliggende i et rolig og barnevennlig område**

Befaringsdato: 03.02.2026

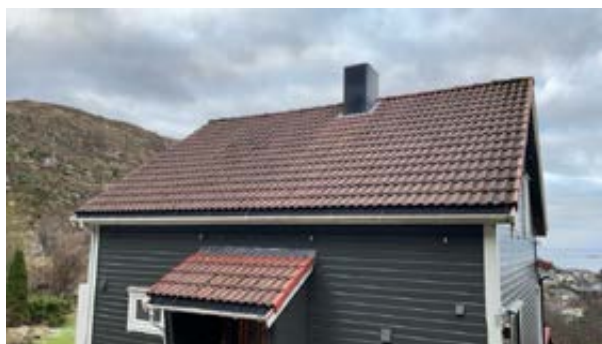
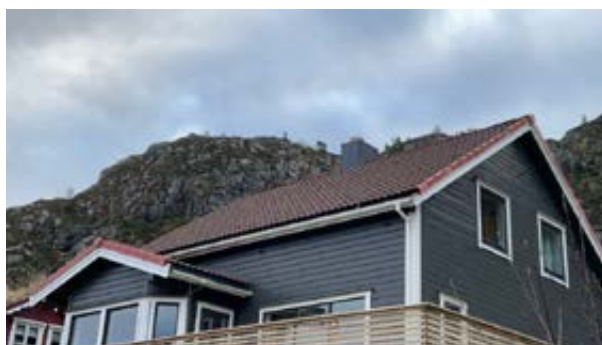
### TG 2 Nedløp og beslag

Takrenner og pipekledning av metall.

Manglende snøfangere vil kunne medføre snøras fra taket, med risiko for skade på personer, bygningsdeler eller eiendom.

Det er krav om takstige til pipe for å få utført offentlig feiing. Manglende regelmessig feiing øker risikoen for pipebrann.

Vann fra taknedløpene bør ledes bort for å redusere fuktbelastningen av grunnmur og forebygge fuktinntrekk i kjeller.

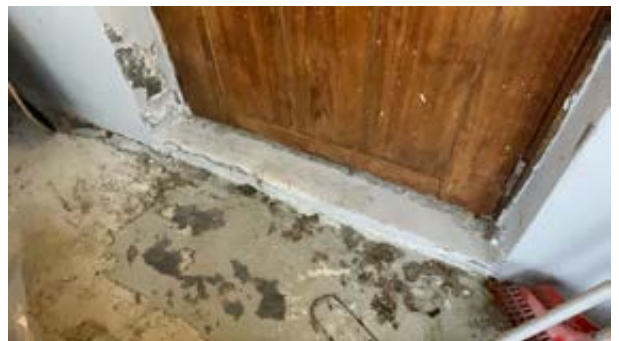
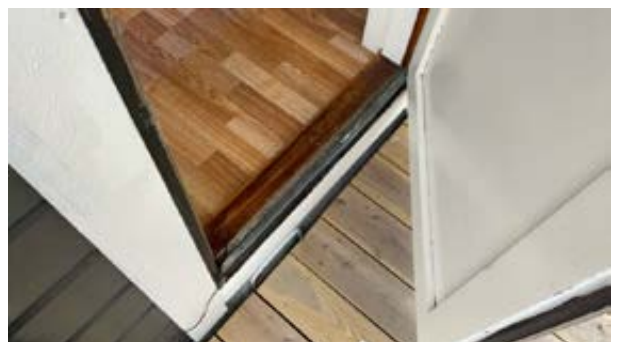
- Det er påvist avvik rundt innsettsdetaljer.
- Det er påvist dører med punkterte eller sprukne glassruter.
- Det er påvist tegn på innvendig kondensering av enkelte glass.
- Karmene i dører er værslitte utvendig og det er sprekker i treverket.

Det er fukt og kondensskader i hjørner på verandadøren.

- Kondensering på enkelte glass har medført fuktskader i treverk som kan medføre utskiftningsbehov av enkelte dører.
- Det bør gjøres tiltak for å lukke avviket.
- Dører med punkterte/sprukne glass må påregnes skiftes ut, enten hele døren eller kun selve glassene.

Det bør monteres beslag under dørtersklene for å forebygge fuktinntrekk, da manglende beslag kan føre til fuktskader i konstruksjonen.

Fukt og kondensskader i hjørner på verandadørene bør utbedres for å unngå videre forringelse av treverket.

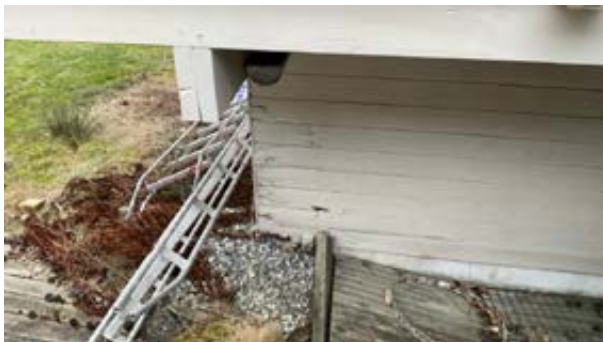
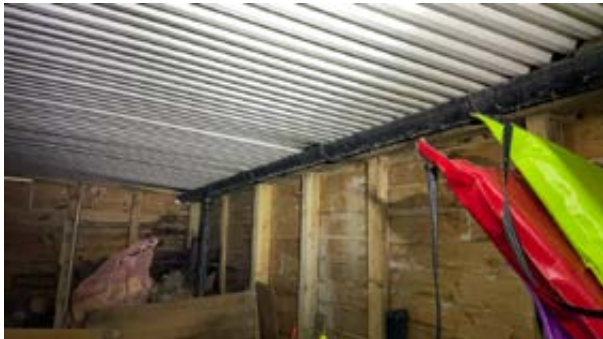
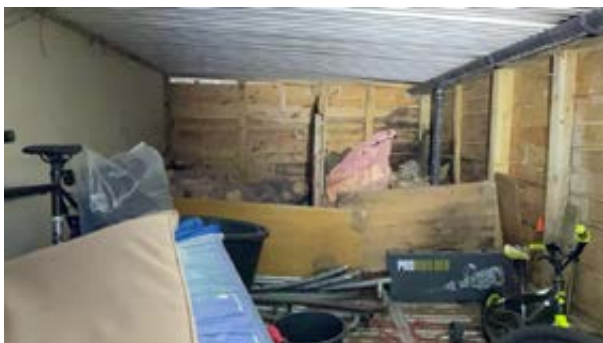
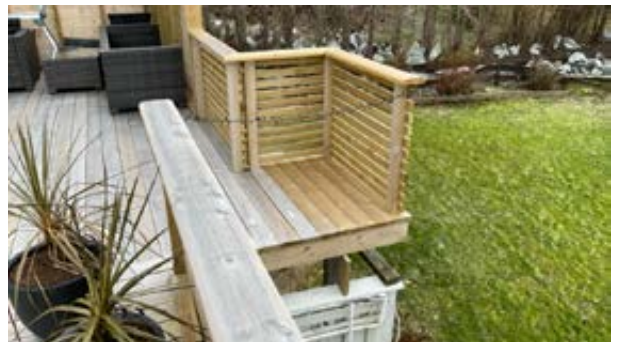
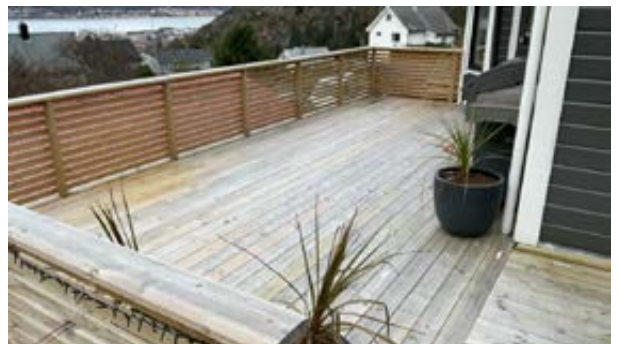
## TG 2 Balkonger, terrasser og rom under balkonger

Veranda i bjelkelagskonstruksjon med terrassebord, underkledd med metallplater. Rekkverk, levegg og trapp malt og umalt.

Det er fuktskader i deler av kledning under veranda mot terreng.

Fuktskadet kledning bør utbedres eller skiftes for å hindre videre forringelse av konstruksjonen og redusere risikoen for råte og ytterligere fuktskader.

Tettheten i metallplatene under verandaen bør kontrolleres nærmere for å avdekke eventuelle lekkasjer.

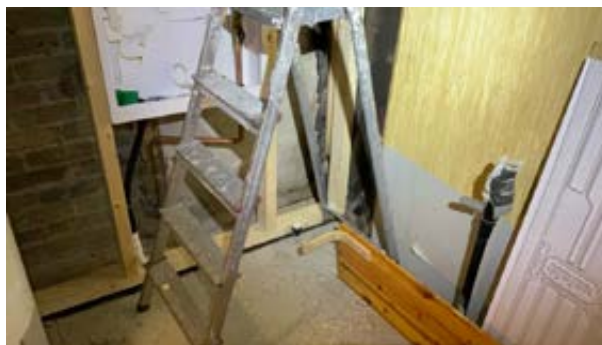
- Det er påvist indikasjoner på noe fuktgjennomtrenging i kjellergulv.
- Det er påvist indikasjoner på noe fuktgjennomtrenging inn i kjellermur.
- Det er påvist synlige fukt/råteskader i treverk i underetg./kjeller, hulltaking er derfor ikke nødvendig

Utforet trevegg på teknisk rom har synlig fukt og råteskader.

- Det må foretas tiltak for å utbedre årsak til fukt-/råteskadene samt utbedre råteskadene
- Det anbefales at alt treverk i kjeller fjernes og at kjelleren har mest mulig åpne murkonstruksjoner med god utlufting.

Utbedring av fukt og råteskadet treverk bør gjennomføres for å hindre videre skadeutvikling.

Årsak til fuktinntrengning må kartlegges og utbedres for å forhindre gjentakelse og videre skadeutvikling.

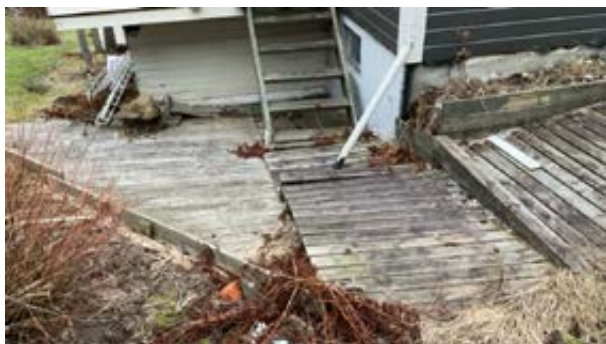
### TG 2 Terrenghforhold

Skrående tomtegrunn med terrenghfall mot deler av grunnmuren.

Det bør etableres fall bort fra grunnmuren for å hindre vannansamlinger, som kan medføre fuktinntrekk i kjeller.
