Blåfjørvegen 10

HÅLANDSMARKA

Rapportdato: 3.2.2026 (Gyldig til 3.2.2027)

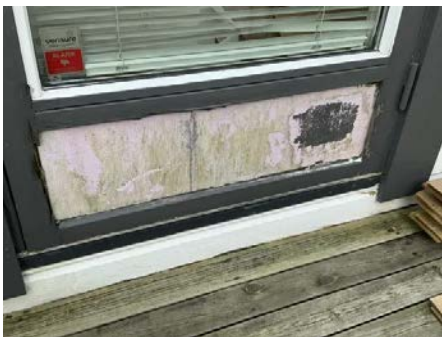
6.4 Vinduer og dører

TG 3 på grunn av fukt/råteskade på noen vindu og terrasse-dør.
Tetting rundt vindu er skjult i konstruksjon og er ikke tilgjengelig for kontroll.
Vindu og dører fremstår ellers som vær-slitt.

Vinduer og dører er for øvrig i slutten av forventet brukstid. . Det vil være større risiko for punktering av glass og større behov for vedlikehold i tiden som kommer. Vinduer har en forventet tid for utskifting på 20 - 40 år. Tredører/aluminiumsdører har en forventet tid for utskifting på. Kort/middels/lang - 20/30/40 år.

Det gjøres oppmerksom på at vindu og ytterdører har overgått sin forventet brukstid.
Bytte av vindu og dører må påregnes i tiden som kommer.

Prisoverslag for bytte av vindu på bakkeplan pr stk. 15000 - 20000 kr.
Prisoverslag for bytte av vindu 2 etasje pr stk. 25000 - 30000 kr.

Prisoverslag er sjablongmessig og kun for bytte av 4 stk, vindu og terrasse-dør. Det må påregnes vedlikehold/vask og overflatebehandling. Tiltak/bytte av vindu vurderes deretter.

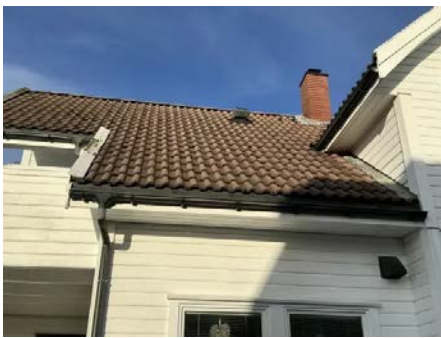
6.6 Skorstein over tak

Avvik: TG 2 pipe og beslag over tak på grunn av alder.

Takbeslag, inkludert pipebeslag, bør inspiseres årlig og tiltak vurderes deretter. Generelt kan man forvente at beslag har en levetid på 20-30 år, avhengig av materialkvalitet og lokale værforhold.

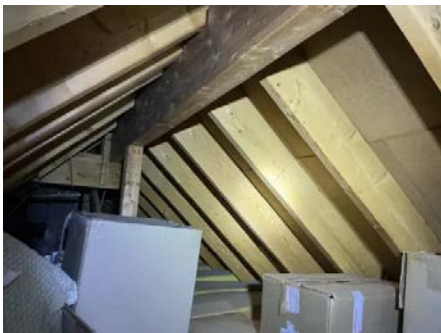
Saltak med sperr og drager i møne.

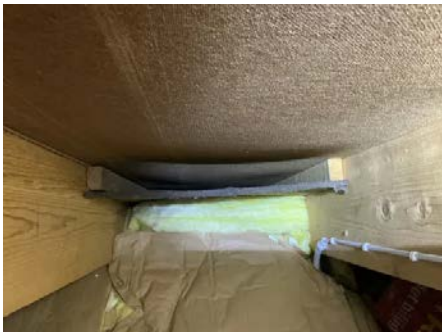
Takkonstruksjon er luftet med luftespalte mellom isolasjon og su-tak.
