Grorud

Hagelundveien 12

Leilighet | BRA-i/BRA Total 68/74 kvm | 2 soverom

Rapportdato: 25.09.2026

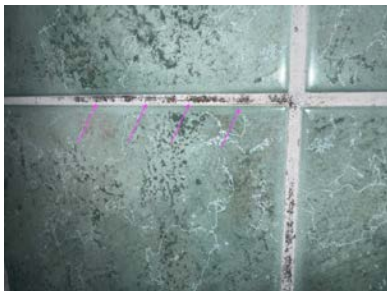
HØY 1. ETASJE > BAD

Avvik: Det er vindu/dør med i våtsonen. Det registreres svertesopp i vindussmyget. Det er også svertesopp i i flisfuger generelt i våtsonen i dusjen. Svertesopp kan skyldes manglende rengjøring over tid og/eller dårlig ventilering. Det er påvist riss og sprekker i flisfuger i våtsonen. Det kan være flere årsaker til riss i fuger. Det kan være bevegelse i konstruksjoner, feil påføring og/eller feil blandingsforhold ved påføring. Riss i flisfuger kan også skyldes alder.

Avvik: Punktsjekk med vater viser fall mot slukene (to sluk) på hele gulvet med unntak av et hjørne av gulvet utenfor dusjen mellom servanten og døren. Der er gulvet omtrent i vater og har svakt motfall (fall feil vei). Det er påvist at flere fliser har bom (hulrom under) i kombinasjon med riss og sprekker i flisfuger.

Det er svertesopp og riss i fuger.

Konsekvens/tiltak: Ved utbedring av svertesopp kan grundig rengjøring forsøkes. Det er ikke sikkert at dette lar seg gjøre og da må fugen byttes. Avvikene er per nå vurdert som estetisk, men det kan ikke utelukkes forverring. Riss eller sprekker i flisfuger i våtsonen kan føre til at fukt trenger inn bak flisene. Dette øker risikoen for skjulte fuktskader, muggvekst og svekket konstruksjon over tid.

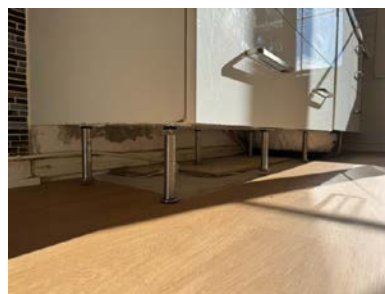
## HØY 1. ETASJE > KJØKKEN

Avvik: Det mangler sokkellist mellom benkeskap og gulv. Kjøkkenbatteriet er løst. Krav til komfyrvakt kom i 2010. Det er ikke installert komfyrvakt. Hvis den elektriske kursen til koketoppen ikke ble endret ved montering av koketoppen og kursen er fra før 2010 er det ikke krav til komfyrvakt. Det er ikke kjent om dette er tilfelle.

Sokkellist mangler.

Konsekvens/tiltak: Manglende sokkellist er vurdert å være estetisk. Ved utbedring må sokkellist monteres. Kjøkkenbatteriet bør festes. Løse batterier kan gi bevegelser i rør som kan svekkes og gi lekkasjer. Kontakt rørlegger.

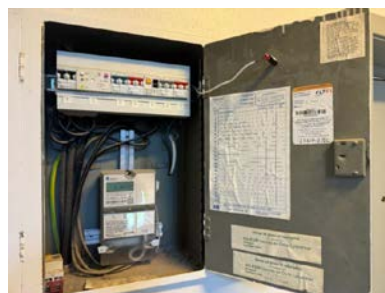
Sikringsskap i oppgangen med automatsikringer, egen jordfeilvarslar og jordfeilbryter til kurs 5 og 6. Forskriftsmessig brukerveiledning til jordfeilbryter og kursoversikt. 7 kurser. Hovedsikring på 40 A. Det er byttet innmat i sikringsskapet i følge egenerklæring i regi av sameiet. Ukjent når arbeidet er utført. Det er ikke fremvist samsvarserklæring på utførte arbeider. Vurdering av avvik: Det er behov for at en kvalifisert elektrofaglig person kontrollerer det elektriske anlegget. Tiltak: Elektriske anlegget må ha en utvidet el-kontroll En gjennomgang av det elektriske anlegget anbefales grunnet manglende historikk og dokumentasjon (samsvarserklæring) på anlegget. Kontakt registrert elektroinstallatør. Det er ikke kjent om det er andre arbeider som er utført og som utløser krav om samsvarserklæring. Konsekvens/tiltak: En gjennomgang av det elektriske

Sikringsskap.

- En gjennomgang av det elektriske anlegget anbefales grunnet manglende historikk og dokumentasjon (samsvarserklæring) på anlegget. (Ved eventuell el- sjekk anbefales denne utført etter NEK 405-2-3). Kontakt registrert elektroinstallatør. Det er ikke kjent om det er andre arbeider som er utført og som utløser krav om samsvarserklæring.
