# Mosevegen 2A

VOLDA

Befaringsdato: 10.04.2026

Rapportdato: 25.04.2026

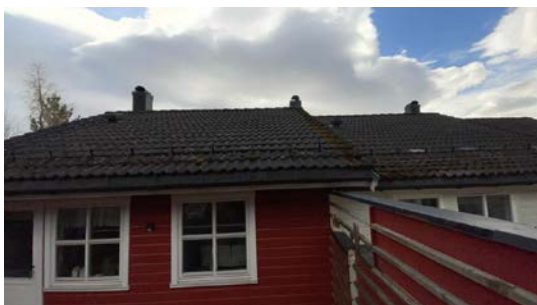
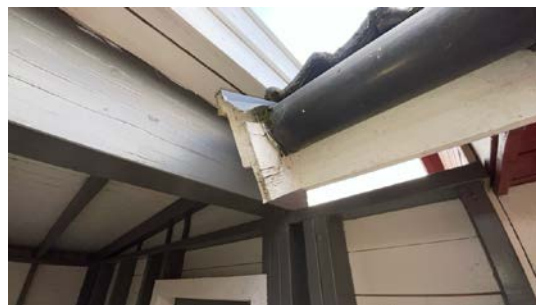
- Det er påvist spredte råteskader i bordkledningen.
- Bordkledning går stedvis nesten helt ned i terreng.
- Det er værslitt/oppsprukket trevirke/trepaneler.

På oppsiden av boligen ved terrasse er der noen bord med høyt fuktinnhold, flasket av noe maling.

Det bør etableres tilstrekkelig avstand mellom bordkledning og terreng/terrasse, samt montere beslag mellom terrasse og kledning for å hindre fuktopptrekk og råteskader.

Værslitt og oppsprukket trevirke samt råteskadet kledning bør skiftes ut for å unngå videre forringelse og risiko for skjulte skader i veggkonstruksjonen.
